Tilsynsrapport til offentliggørelse

Tilsynsrapport

Virksomhedens navn	Gram Losseplads
Virksomhedens adresse	Slotsvej 63C, 6510 Gram
CVR nummer	29189757, Haderslev Kommune
Virksomhedstype	5.4 Deponeringsanlæg >10 t/dag eller kap. >25.000 t
Tidspunkt for tilsynet	3. marts 2026
Baggrunden for tilsynet	Basistilsyn, anmeldt tilsyn
Varsling af tilsynet	26. januar 2026
Deltagere fra virksomheden	Ole Bach-Svendsen, Haderslev Kommune
Øvrige deltagere	John Skov, DGE
Tilsynet udført af	Marianne Bager og Susanne Juhler
Tilsynet omfattede	Tilsyn med efterlevelse af vilkår i gældende afgørelser.
Materiale udleveret	-

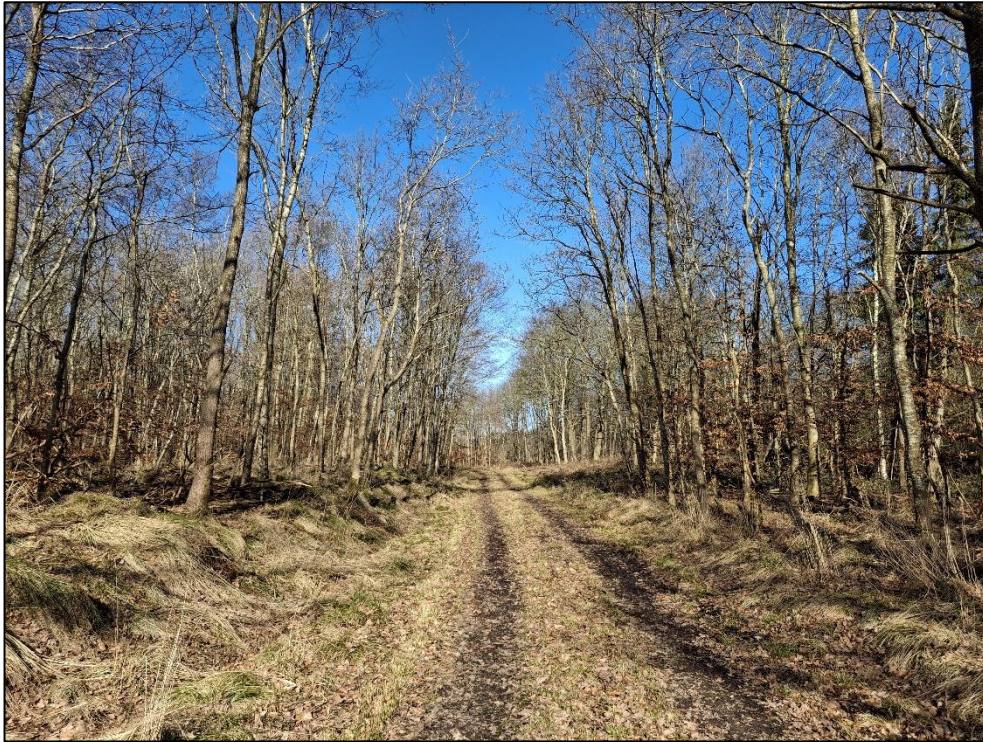
Deponeringsanlægget var pænt og ryddeligt. Det deponerede affald er anlagt i lergrave og deponeret opefter i højde over terræn. Det slutaftdækkede deponi har udformning som jordhøje og er bevokset med skov. Der er anlagt kørevej mellem Etape 1 og 2.

Foto 1: Kørevej anlagt mellem Etape 1 (til højre) og Etape 2 (til venstre). Billedet er taget i retningen fra syd mod nord.

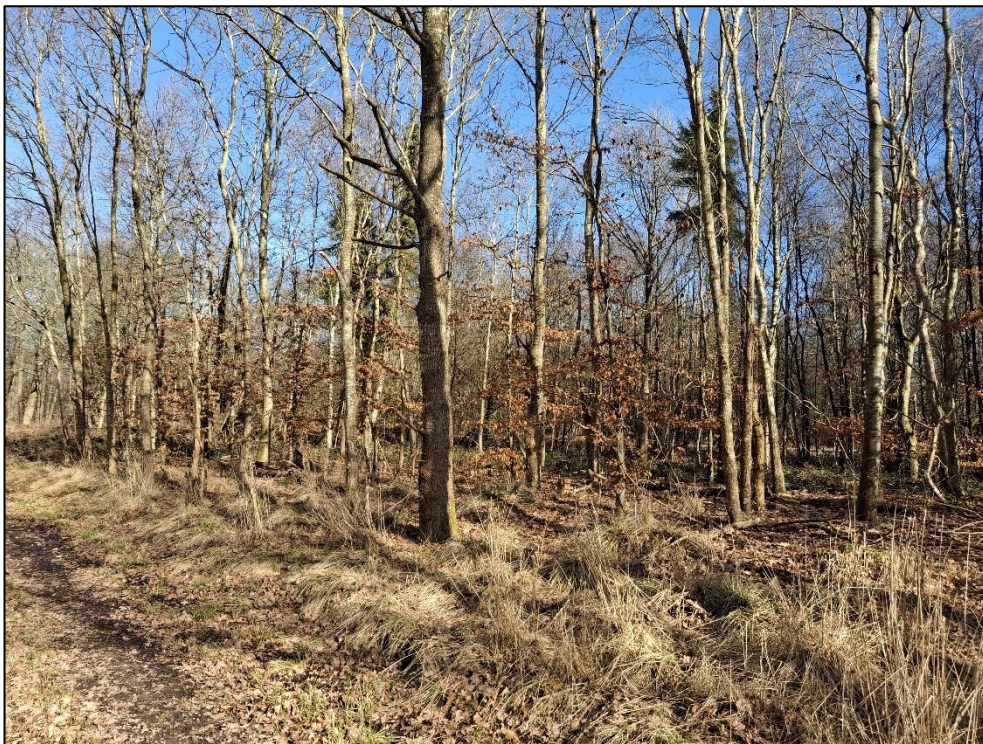
Foto 2: Etape 2. Billedet er taget fra den anlagte kørevej mellem Etape 1 og 2 i retning mod nord/øst.

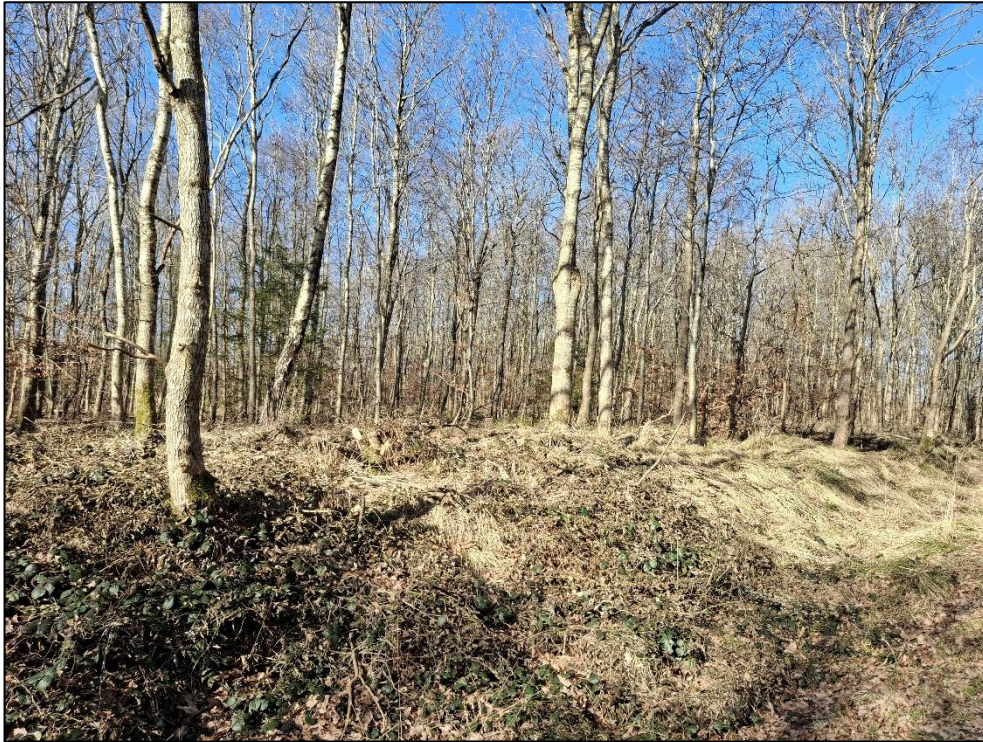
Foto 3: Etape 1. Billedet er taget fra den anlagte kørevej i retning mod nord/vest.

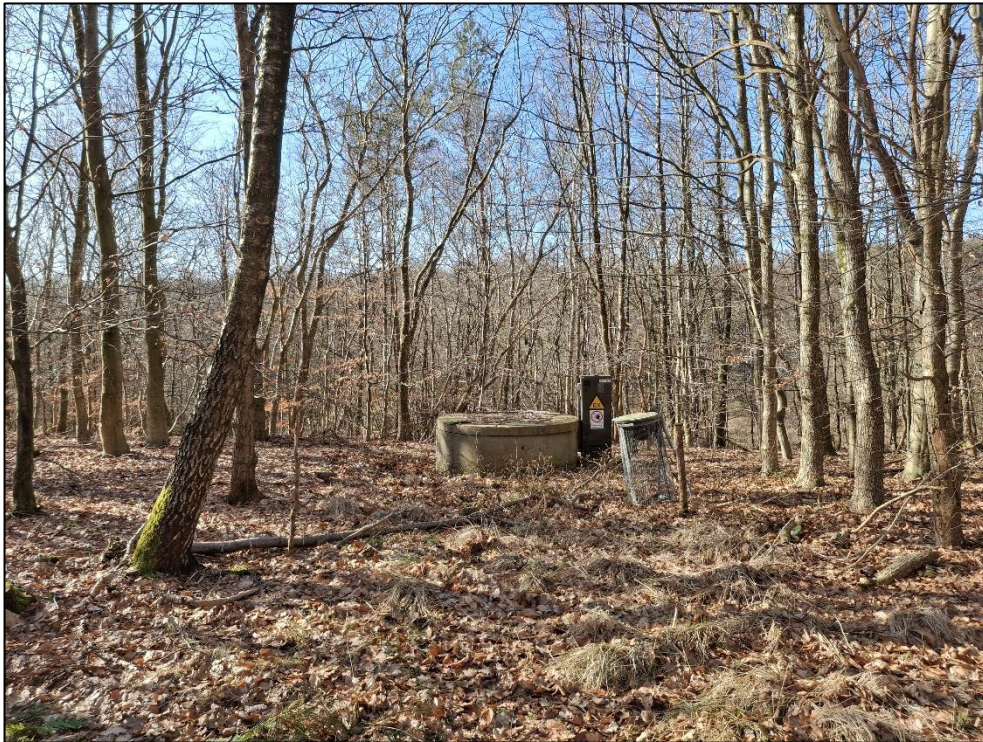
Der blev på tilsynet fremvist journal over målte perkolatniveauer. Perkolatpumperne styres automatisk efter perkolatstanden. Pumperne igangsættes, når perkolatniveauet overstiger 5,75 meter over deponiets bund, og stopper igen når perkolatniveauet er 4 meter over deponiets bund.

Det blev oplyst, at der pumpes væsentligt mere perkolat op fra Etape 1 end Etape 2, idet overfladevand fra et skovareal på den anden side af Slotsvej løber under vejen og ned i Etape 1. Haderslev Kommune er i gang med at undersøge, om der kan etableres en afskærende grøft, så overfladevand fra skovarealet kan ledes udenom deponiet.

Foto 3: Perkolatbrønd 1, som modtager perkolat fra Etape 1.

overløb. Det bør tilstræbes, at der er så lav hydraulisk belastning af membran/bund af deponi, som muligt, og skal undersøges om det er muligt at sænke det niveau hvor pumper startes til mindre end 5,75 meter. Haderslev Kommune bedes fremsende bemærkninger til dette.

2. Miljøstyrelsen bemærker, at det vil være hensigtsmæssigt at bevare en væsentligt lavere perkolatstand i deponiet af hensyn til at mindske belastning på membran og risiko for overløb. Det bør tilstræbes, at der er så lav hydraulisk belastning af membran/bund af deponi, som muligt, og skal undersøges om det er muligt at sænke det niveau hvor pumper startes til mindre end 5.75 meter. Miljøstyrelsen vurderer, at aerob nedbrydning skal etableres ved at sænke perkolatniveau til omkring 1-2 meter over bund af deponi. Haderslev Kommune bedes fremsende bemærkninger til dette. Bemærkningerne bedes fremsendt **senest 30. maj 2026**.

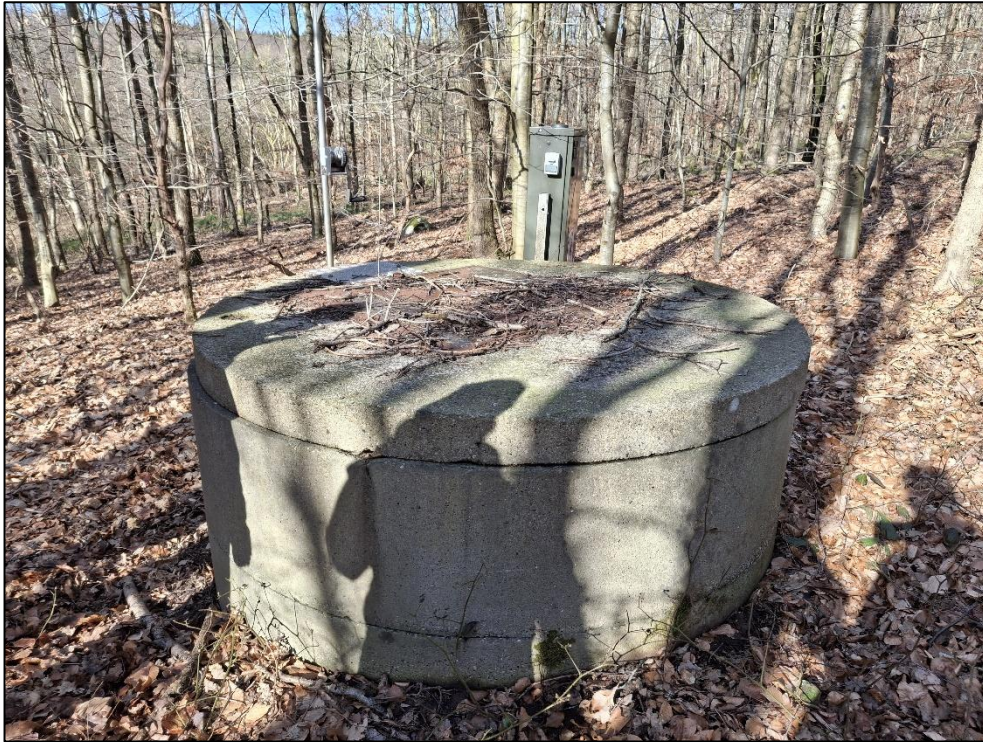
Foto 4: Perkolatbrønd 2, som modtager perkolat fra Etape 2. Brønden er etableret på Etape 2.

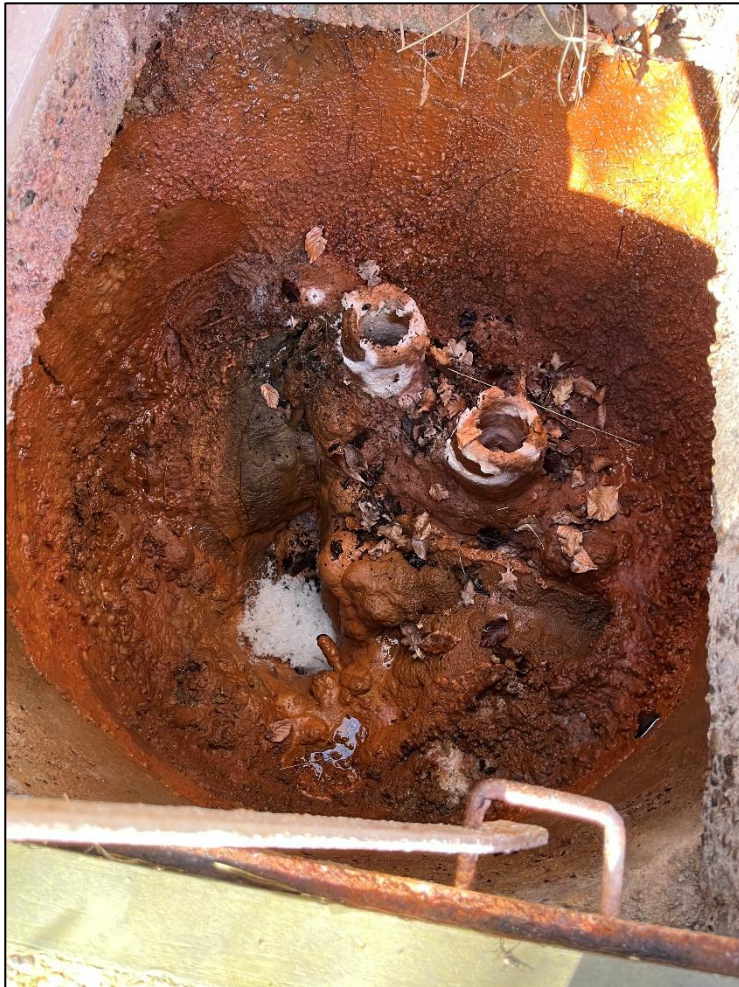
Fra de to perkolatbrønde føres perkolat fra etaperne til en samlebrønd, hvorfra det pumpes til et ringkanalanlæg. Samlebrønd og ringkanalanlæg blev besigtiget under tilsynet.

Foto 5: Kig ned i perkolatsamlebrønd.

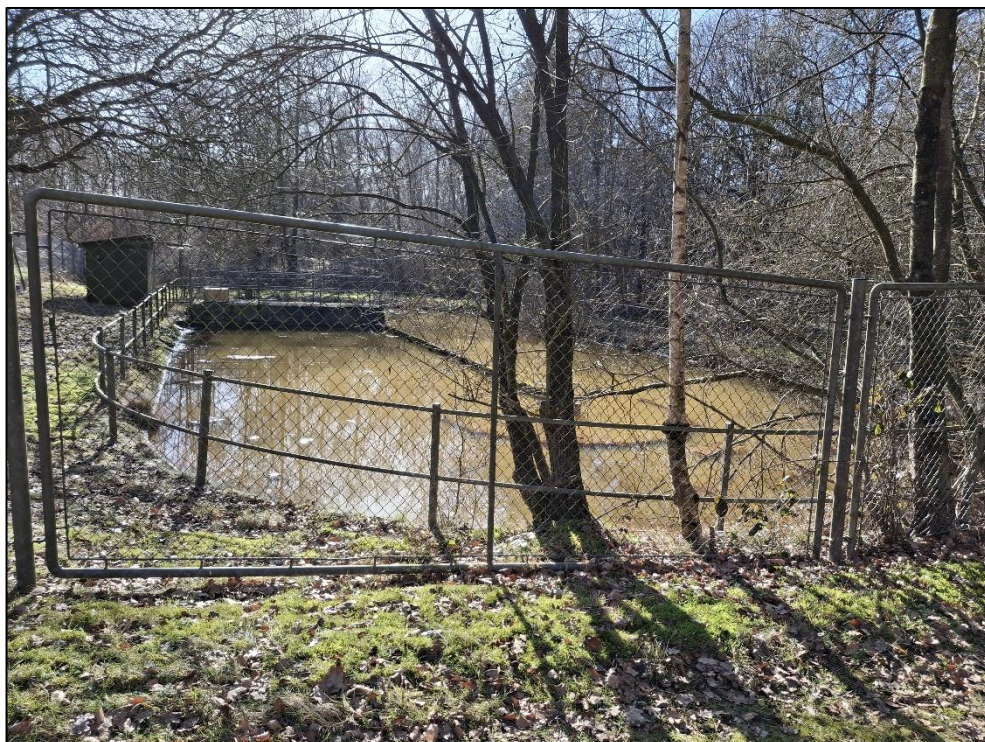
Ringkanalanlægget blev i sin tid etableret med henblik på forrensning ved iltning af perkolatet - primært med henblik på udfældning af jern inden udledning til rensningsanlægget. I dag sker der ingen aktiv iltning i ringkanalen. Anlægget er indhegnet og aflåst.

Det blev oplyst, at der ikke foretages aktivt eftersyn og vedligehold med ringkanalanlægget, men at anlægget er etableret indenfor afgrænsningen af Etape 2, hvorfor evt. lækage vil ske ned i deponiet.

Foto 6: Ringkanalanlæg, hvori perkolat opsamles forud for afledning til Gram Renseanlæg.

Miljøstyrelsen bemærker, at det ikke ses i sagen, at der er stillet vilkår til rensning/iltning/okkerfældning i forbindelse med drift af ringkanalanlægget. Det skal således vurderes om anlæggets nuværende tilstand har en funktion og bør bibeholdes. Haderslev Kommune bedes fremsende en redegørelse for anlæggets funktion.

3. Miljøstyrelsen bemærker, at det ikke ses i sagen, at der er stillet vilkår til rensning/iltning/okkerfældning i forbindelse med drift af ringkanalanlægget. Det skal således vurderes om anlæggets nuværende tilstand har en funktion og bør bibeholdes. Haderslev Kommune bedes fremsende en redegørelse for anlæggets funktion. Redegørelsen bedes fremsendt **senest 30. juni 2026**.

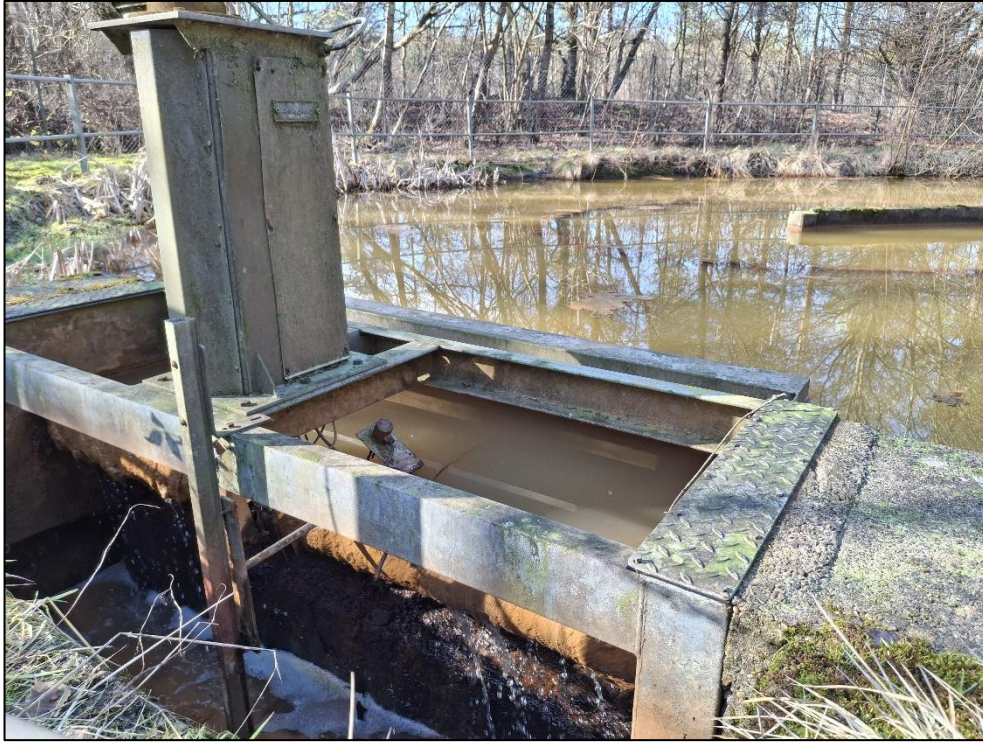
Fra ringkanalanlægget ledes perkolatet via et overløbsbygværk til pumpebrønd, hvorfra det pumpes til rensning på Gram Renseanlæg. Pumpen styres automatisk ud fra vandstanden. Oppumpede perkolatmængder registreres inden afledning til rensningsanlægget. Journal over oppumpede mængder blev fremvist på tilsynet. Siden start januar 2025 og frem til start marts 2026 er der afledt 17.461 m³.

Foto 7: Overløbsbygværk fra ringkanalanlægget.

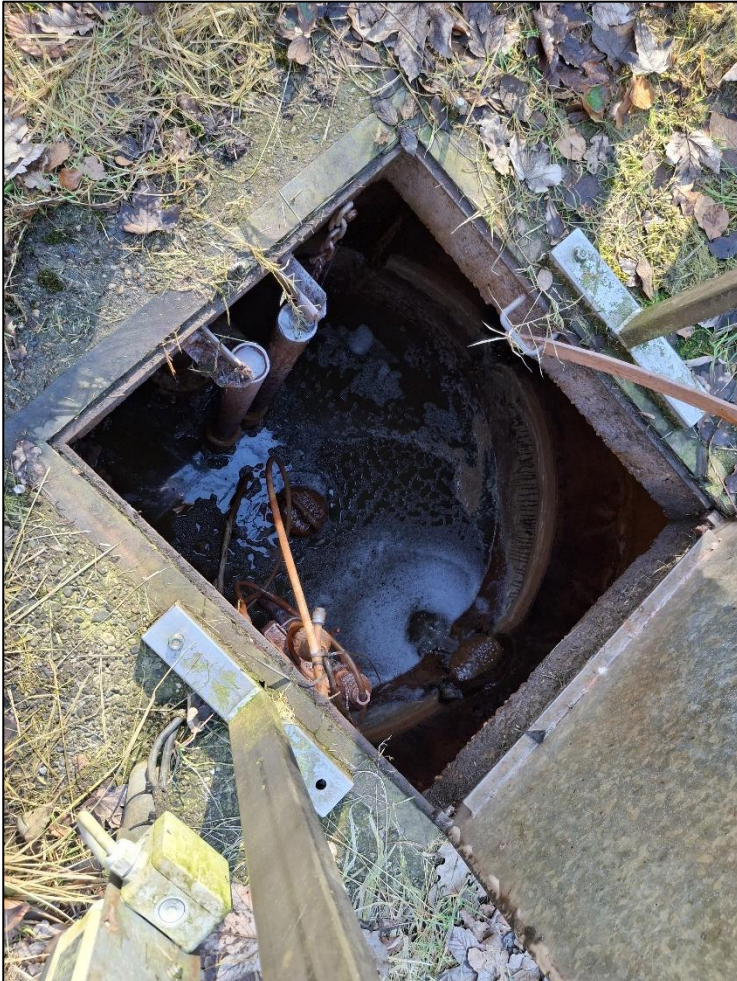
Foto 8: Pumpebrønd, hvorfra perkolat pumpes videre til Gram Renseanlæg.

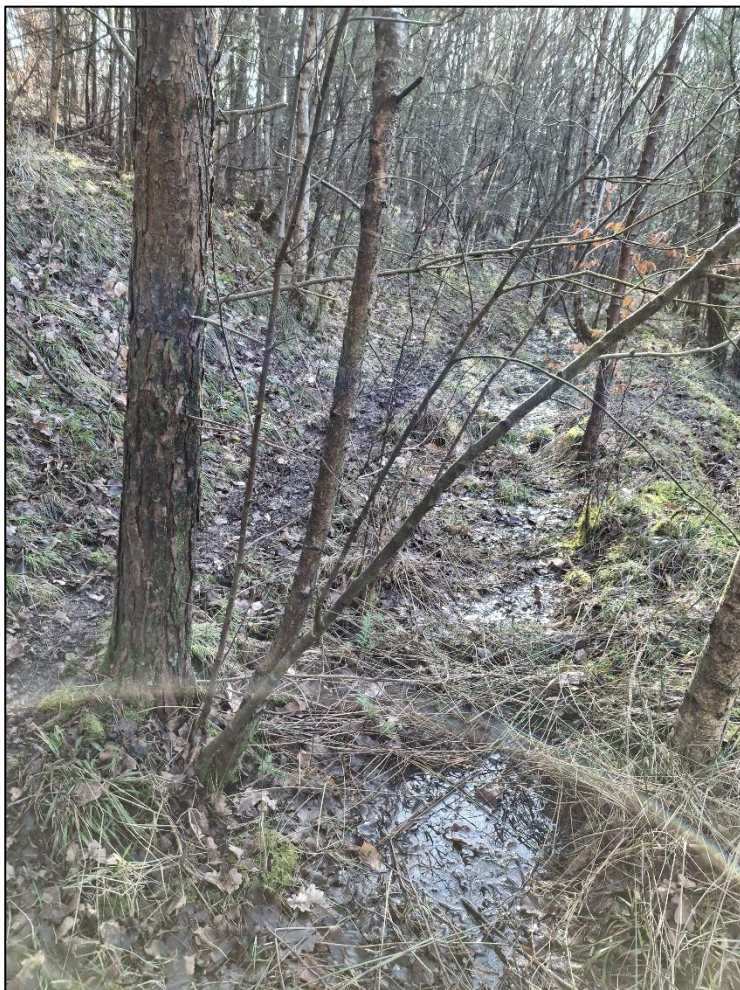
Deponiet ligger lige op ad Enggård Bæk. Det er tidligere oplyst, at overfladevand fra deponeringsanlæggets arealer opsamles via afskærende grøfter omkring deponiet og afledes til bækken. Afskærende grøfter kunne ikke lokaliseres på tilsynet. Der blev fundet tegn på en evt. tidligere grøft langs den vestlige skråning mod lergrav 3 (se foto).

DGE oplyste, at en stor del af overfladevandet optages af skoven i vækstperioden. Overfladevand fra Etape 2 forventes derudover delvist tilledt lergrav 3, hvor der er etableret en naturlig sø bestående af overfladevand fra omkringliggende arealer. Herfra pumpes vandet videre til Enggård Bæk.

Foto 9: Tegn på overfladevand i formodet tidligere afskærende grøft langs den vestlige skråning mellem Etape 2 og lergrav 3.
