## Tilsynsrapport til offentliggørelse

Virksomhedens navn	Affaldscenter Skårup, Renosyd I/S
Virksomhedens adresse	Oddervej 75 8660 Skanderborg
CVR nummer	13523584
Virksomhedstype	5.4 Deponeringsanlæg >10 t/dag eller kap. >25.000 t
Tidspunkt for tilsynet	29. september 2020
Baggrunden for tilsynet	Tilsyn med afstrømmende overfladevand
Varsling af tilsynet	Dato for tilsyn aftalt den 25. august 2020
Deltagere fra virksomheden	Per Schultz Sundberg, Miljøchef Casper Bæk Nielsen, Driftsleder Søren Nielsen, Afsætning (delvis deltagelse)
Øvrige deltagere	Lene Thulsted Nielsen, Spildevand, Skanderborg Kommune Bente Uhre, Spildevand, Skanderborg Kommune Lars Møller, Vandløb, Skanderborg Kommune
Tilsynet udført af	Nina Eberhardttsen Hansen Louise Bjerregaard Madsen
Tilsynet omfattede	Kontrol med afstrømmende overfladevand Direkte udledning til vandløb Vindflugt af affald Oplag af farligt affald
Materiale udleveret	-

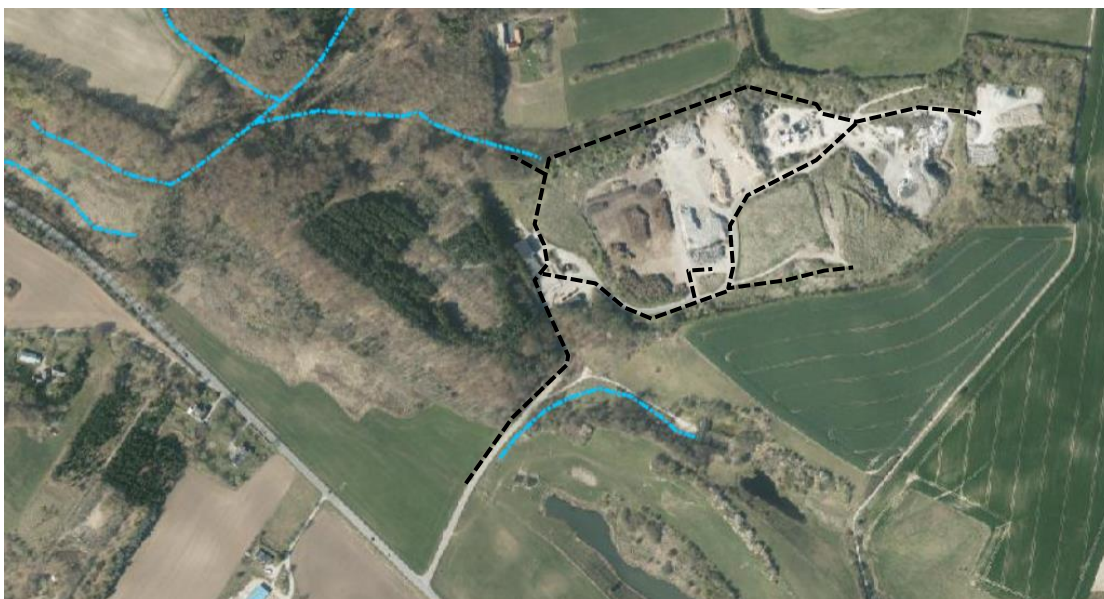
Oversigtskort 1: Tilsyn med dræn og brønde. ---Den omtrentlige rute for tilsynet. --- Åbent vandløb.

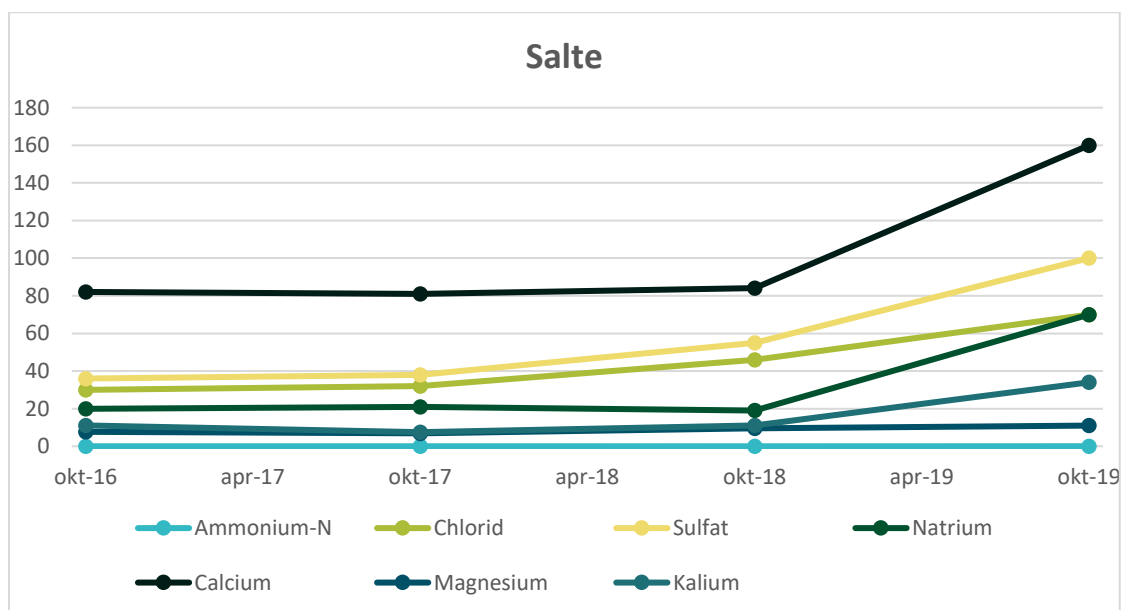
Virksomheden indberetter løbende resultaterne af analysedata for grundvand, perkolat og overfladevand og fremsender årligt en årsrapport, hvor det seneste års analysedata er kommenteret. I forbindelse med indberetning af analyserne af vandet, som forlader virksomheden i B15 (omfangsdræn) kan Miljøstyrelsen konstatere en relativ markant stigning i parametre som calcium, sulfat, chlorid, kalium og natrium (se graf 1). Ligeledes er der lejlighedsvist konstateret en påvirkning med kulbrinter (se graf 2). På baggrund af den observerede påvirkning af B15, er det vigtigt at få klarlagt hvilke vandstrømme, der leder til B15, og hvad der kan føre til en eventuel påvirkning af vandet.

Graf 1: Udviklingen i indholdet af salte i B15 gennem de seneste 3 år. Enhed: mg/l.

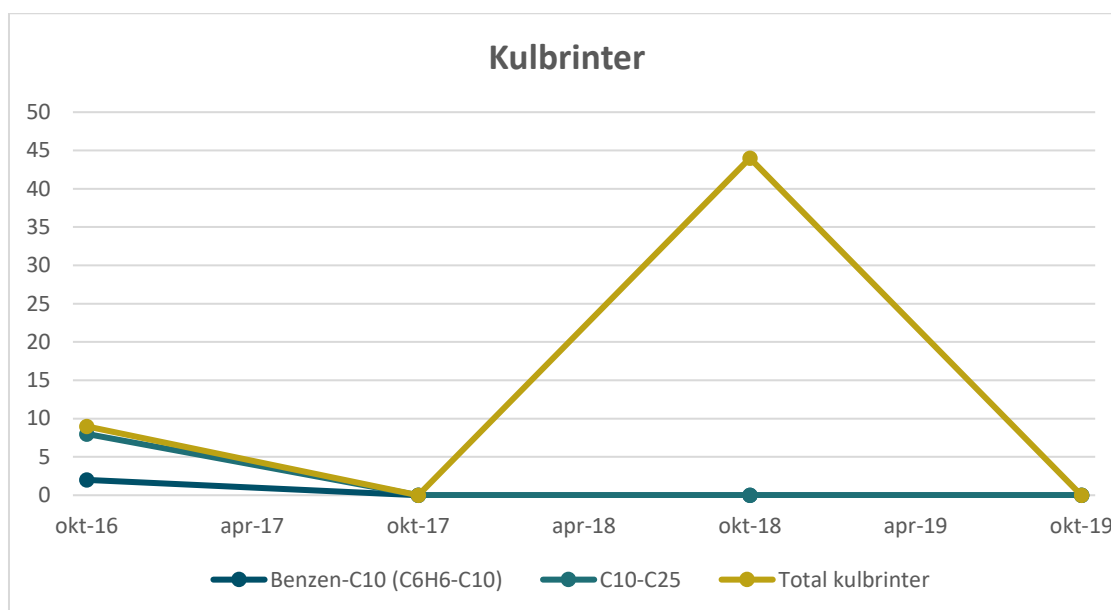
**Graf 2: Udviklingen i indholdet af kulbrinter i B15 gennem de seneste 3 år. Enhed: µg/l.**

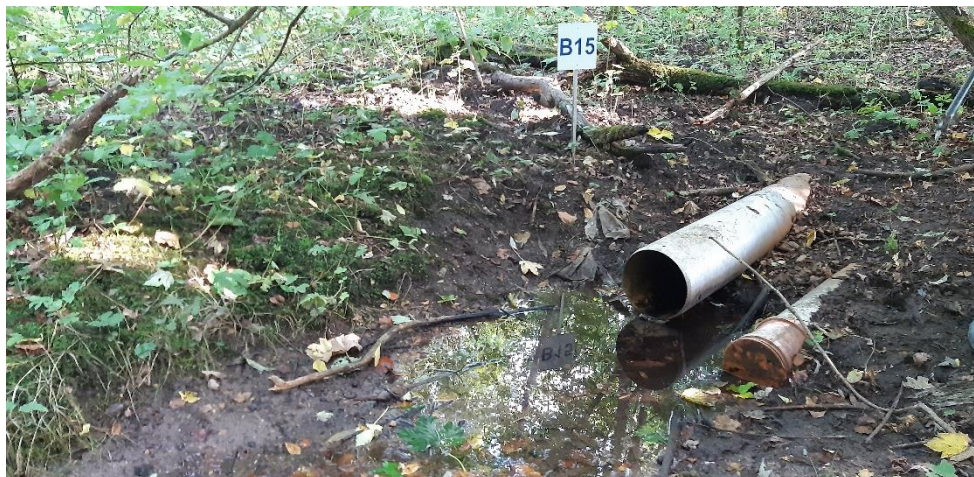
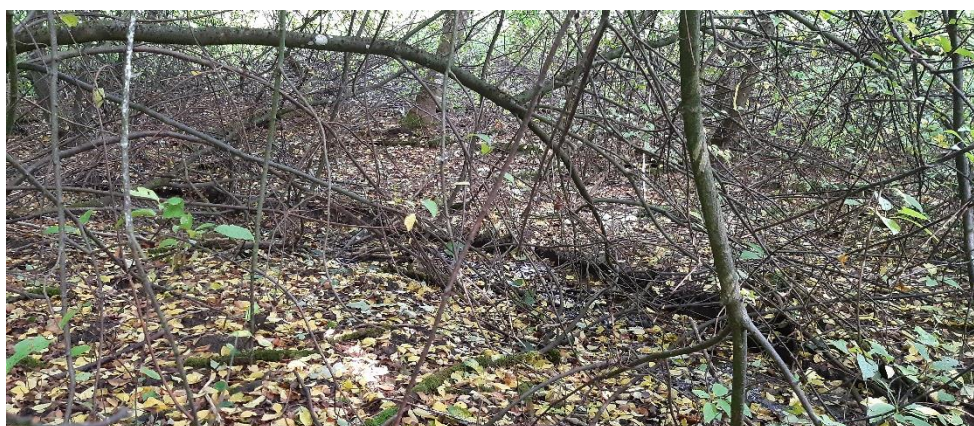
Tilsynet startede ved omfangsdrænet nummereret B15 (se bilag 1). På tilsynet kunne Miljøstyrelsen og Skanderborg Kommune konstatere, at vandet ved B15 ifølge vandløbsmyndigheden udgør starten på det målsatte og § 3-beskyttede vandløb "Tilløb til Sønderbækken" (se figur 1). Vandløbsmyndigheden tilføjer, at vandløbet er sommerudtørrende, hvilket dog ikke ændrer på hverken målsætning eller beskyttelse. Renosyd I/S skal derfor søge om udledningstilladelse hos Miljøstyrelsen i henhold til miljøbeskyttelseslovens § 33, stk. 1.

Figur 1: Udledning ved B15. Øverst: Udløb. Nederst: "Tilløb til Sønderbækken".

B15 er placeret udenfor virksomhedens matrikel, og udledningen finder sted på matrikel 26c, Fruering Skårup By, som er privat ejet. Eftersom der ses en påvirkning af vandet ved B15, blev der på tilsynet kigget på de opstrøms brønde og dræn. Renosyd fortalte ligeledes på tilsynet, at de har afsat ressourcer til at kigge på anlæggets vandstrømme, og derfor vil i gang med en kortlægning heraf.

Herudover blev det konstateret, at Renosyd I/S skal søge om udledningstilladelse hos Miljøstyrelsen i henhold til miljøbeskyttelseslovens § 33, stk. 1.

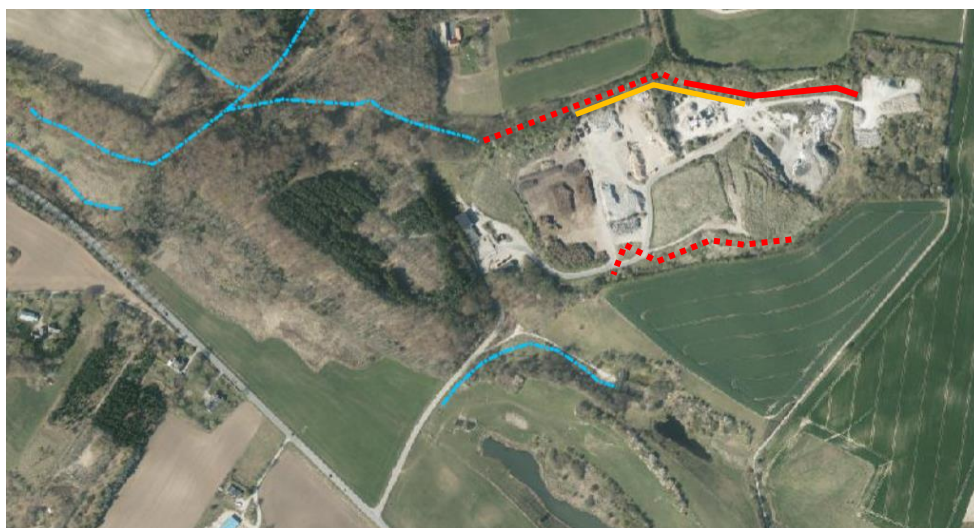
På tilsynet blev forløbet af dræne fulgt på dele af anlægget, bl.a. for at fastlægge om dræne bestod af åbne grøfter eller rørlagte dræn (se oversigtskort 3). Det blev konstateret, at alle dræn på kortet er rørlagte, men at de rørlagte dræn på visse strækninger er suppleret af grøfter med afvanding. Dette kunne ses i drænbrøndene, hvor der både var ind- og udløb fra nedgravede dræn, samt mindre indløb (i terræn) fra grøfter.

**Oversigtskort 3. Forløb af dræn (kun den strækning som blev gennemgået på tilsynet er markeret). - - - nedgravede dræn, — nedgravede dræn suppleret af åbne grøfter, — volde mellem anlægget og grøfter/dræn, --- åbne vandløb.**

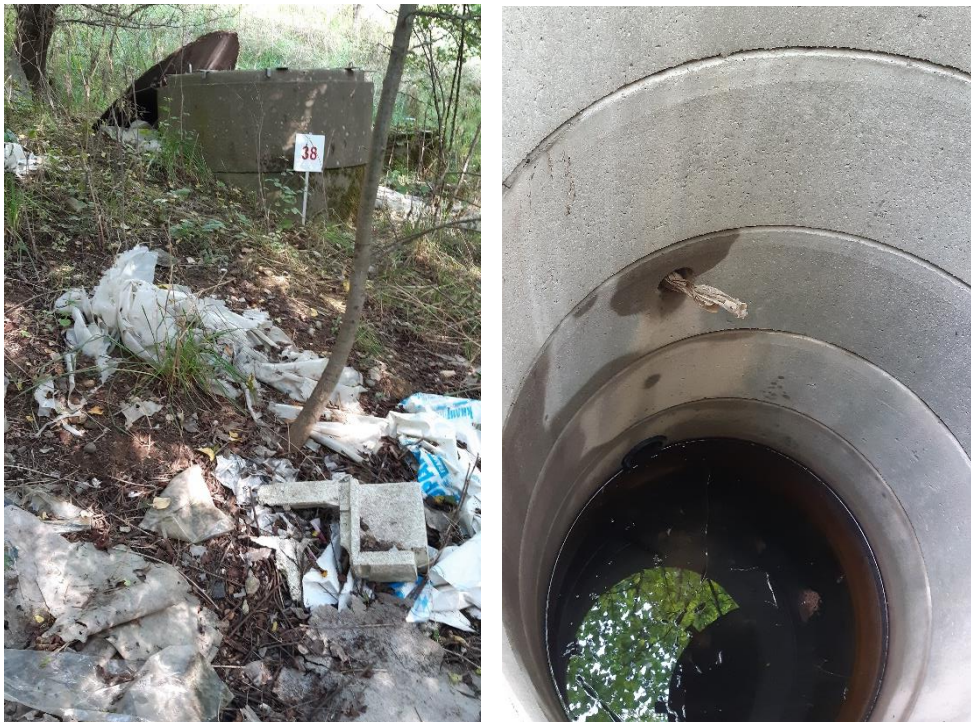
I krattet nord for anlægget blev der observeret stor mængde affald, som gennem tiden er presset over volden eller ført med vinden (se figur 2 og 4). Affaldet lå på skrånninger som fører vand mod grøfter/dræn, og der lå også affald i selve grøfterne og rundt om drænbrøndene. I drænbrønd 44 havde noget papir sat sig fast i indløbet, således at forbindelsen mellem grøften og drænbrønden blev stoppet (se figur 2, th). Miljøstyrelsen bemærkede, at grøfterne skal renholdes for at sikre funktionen af disse og en effektiv afledning af overfladevand.

**Figur 2: Affald omkring drænbrønde. Tv: Affald ved perkolat-brønd 38. Th: Papir i indløbet til drænbrønd 44.**

1. Grøfter, drænbrønde og regnvandsbrønde skal renholdes for at sikre funktionen af disse og en effektiv afledning af overfladevand.
2. Den daglige afdækning af asbest, skal dække asbestaffaldet helt.

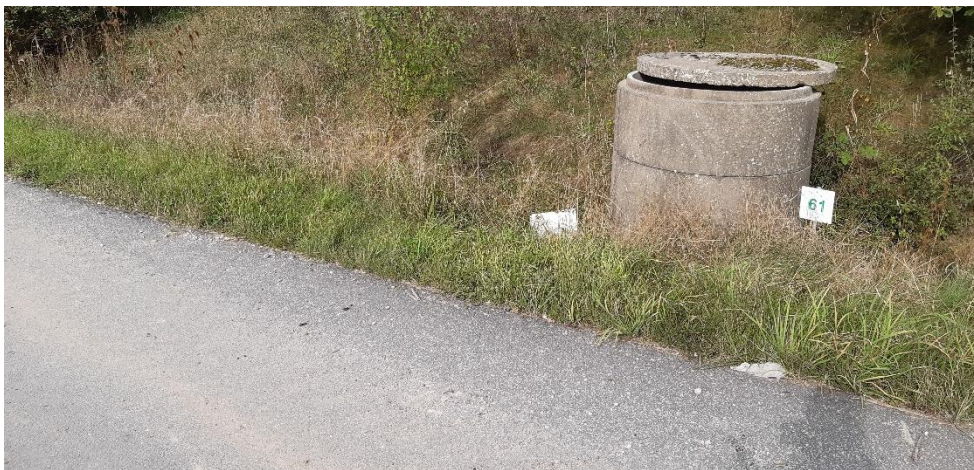
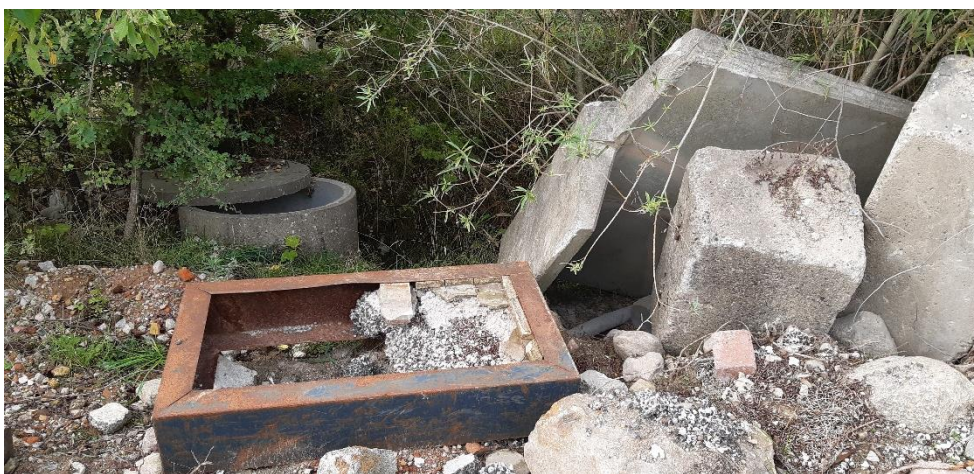
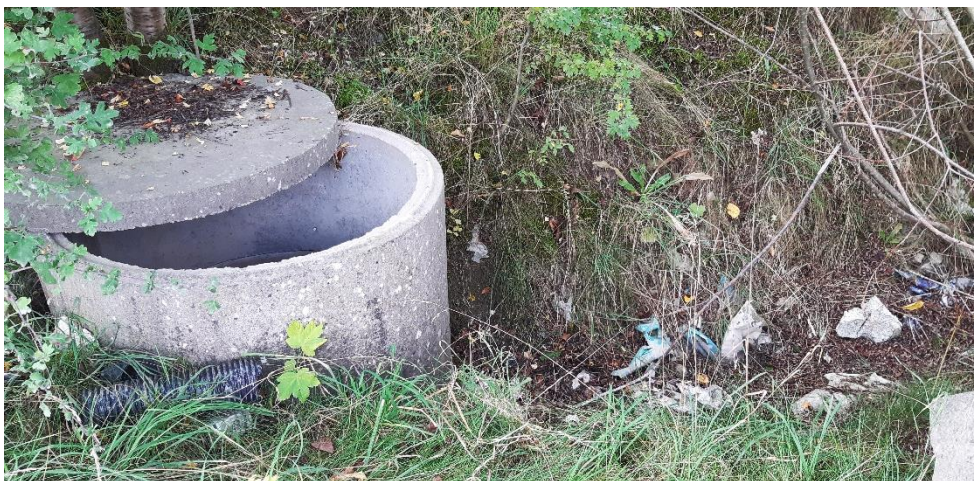
Langs med etape 1, 2, 3A og etape 4A ligger der en vold mellem anlægget og de nordliggende arealer. Langs med vejen nord for etape 6 og ind til sorteringspladsen var der ingen volde, og det kan derfor ikke udelukkes at overfladevand fra arealerne kan løbe i grøften. Ved drænbrønd 62, var det tydeligt, at aktiviteterne på sorteringspladsen kan føre til påvirkning af vandet i grøften/drænet, da der lå oplag lige på kanten af grøften, og der også blev observeret affald lige udenfor indløbet fra grøften til brønden (se figur 3).

**Figur 3. Områder omkring grøfter og dræn. Øverst: Intern vej ved siden af grøft. Midterst: Bygge- og anlægsaffald ved grøft til drænbrønd 62. Nederst: Affald i grøften ved drænbrønd 62.**

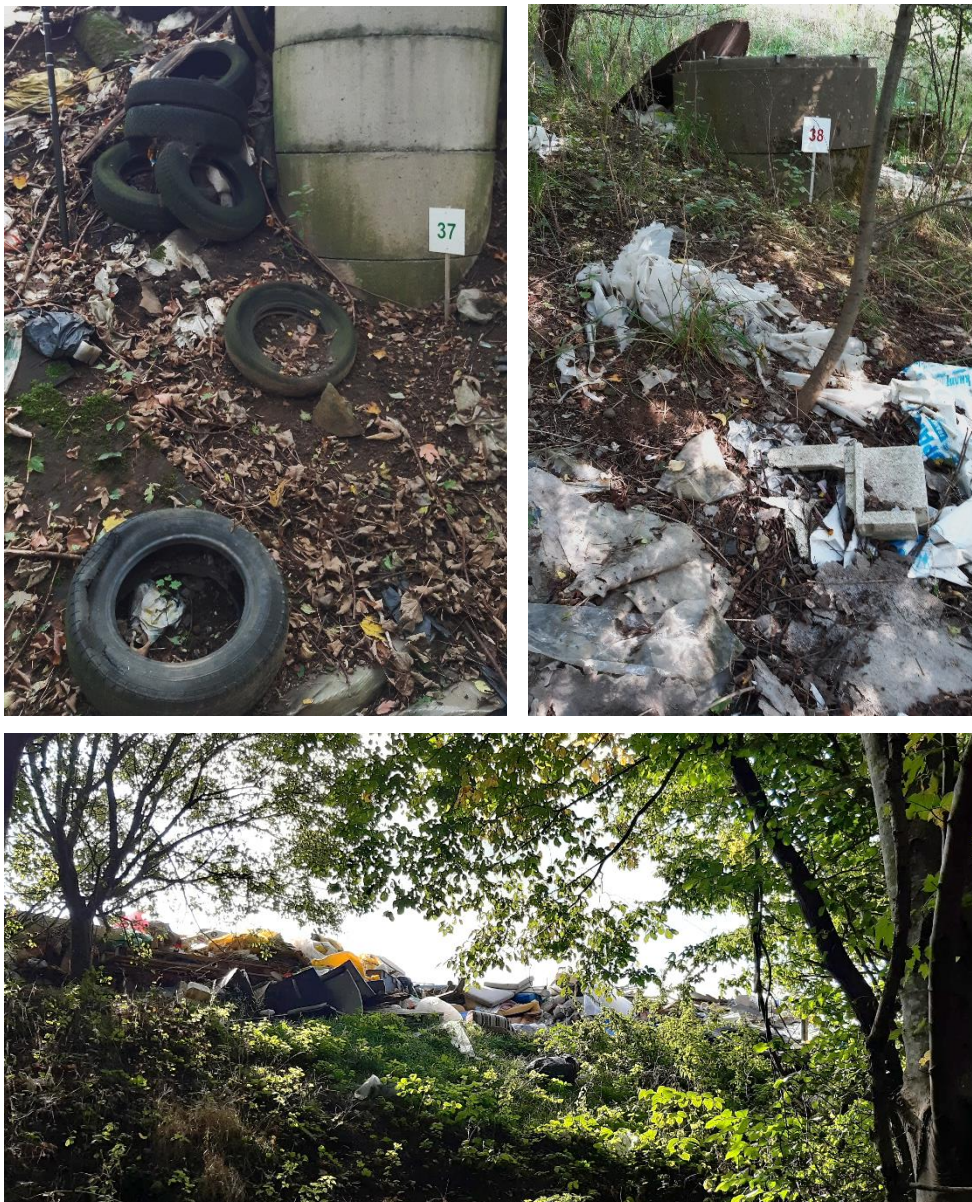
**Figur 4. Affald i området nord for anlægget. Øverst: Bildæk, polystyren (flamingo) og plastik ved drænbrøndene 37 og 38. Nederst: Affald ligger ovenpå skrænten/volden, som udgør den nordlige afgrænsning af anlægget.**

På tilsynet gik turen omkring det trædækkede område indenfor hegnet lige nord for anlægget. I buskadsset og op ad skrænten ind mod etape 2 og 3A lå der store mængder affald, herunder, bildæk, plastikposer, skyrbægre, polystyren m.v. Miljøstyrelsen kunne konstatere, at affaldet på pladsen til forbrændingseget affald lå presset op ad volden, som udgør den nordlige afgrænsning af anlægget, og ligeledes lå ovenpå volden (se figur 4, nederst). Renosyd forklarede de store oplag med et midlertidigt forbrændingsstop på affaldsforbrændingen.

Affald blev ligeledes observeret i de grøfter og render, som leder vand til omfangsdrænet og videre ud i B15. Miljøstyrelsen bemærkede, at det er vigtigt at renholde de omkringliggende områder, herunder grøfterne, da stoffer i affaldet kan blive udvasket af det afstrømmende vand og føre til en påvirkning, der kan føres videre til B15. Vandet kan derfor ikke længere anses som værende almindelig belastet overfladevand.

På baggrund af det konstaterede forhold har Miljøstyrelsen den 1. oktober 2020 indskærpet, at vilkår C7 i revurderingen af 23. december 2009 skal overholdes, og at de omkringliggende områder skal renholdes.

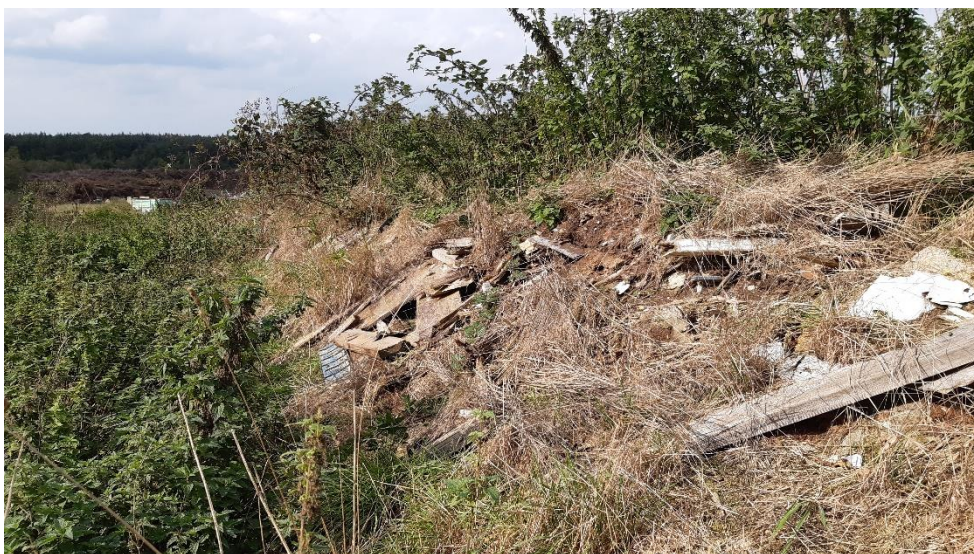
**Figur 5. Træaffald i området syd for anlægget.**

Under forsøget på at lokalisere drænbrøndene mod syd gik turen forbi den sydlige kant af etaperne 3, 4 og 5. Miljøstyrelsen kunne på tilsynet konstatere, at voldene i området var opbygget af hvad, der lignede grov kompost, og at der i området langs med voldene lå store mængder træaffald. Renosyd oplyste, at området tidligere havde været anvendt til oplag af træ.

Ovenpå etape 3 har der tidligere foregået kompostering af haveaffald, men godkendelsen er udløbet. Af revurderingsafgørelsen af 23. december 2009 fremgår det, at Affaldscenter Skårup (ved indarbejdelse af en accept fra 1995) kan opbevare rent træ på etape 4 og 5. Affaldscenter Skårup har i marts 2014 fået accept af daværende godkendelsesmyndighed, Skanderborg Kommune til at flytte oplaget af rent træ til etape 3A. Etape 4 og 5 er nu slutafdækkede, og oplag på området er fjernet. Ligeledes er den interne vej, som lå mellem de to etaper, ved at blive fyldt op og terrænet reguleret. Da opbevaringen af rent træ på etape 4 og 5 er ophørt, gælder tidligere meddelte accept/vilkår ikke længere for oplaget grundet kontinuitetsbrud. Det fremgår af vilkår N1 i revurderingsafgørelsen af 23. december 2009, at slutafdækningen skal udgøre 1 m ren jord, hvor de øverste 20 cm skal være muld, samt at muldlaget ikke kan udgøres af kompost alene.

På baggrund af det konstaterede forhold har Miljøstyrelsen den 8. oktober 2020 indskærpet, at vilkår N1 i revurderingen af 23. december 2020 skal overholdes, og at træaffaldet og kompost skal fjernes.

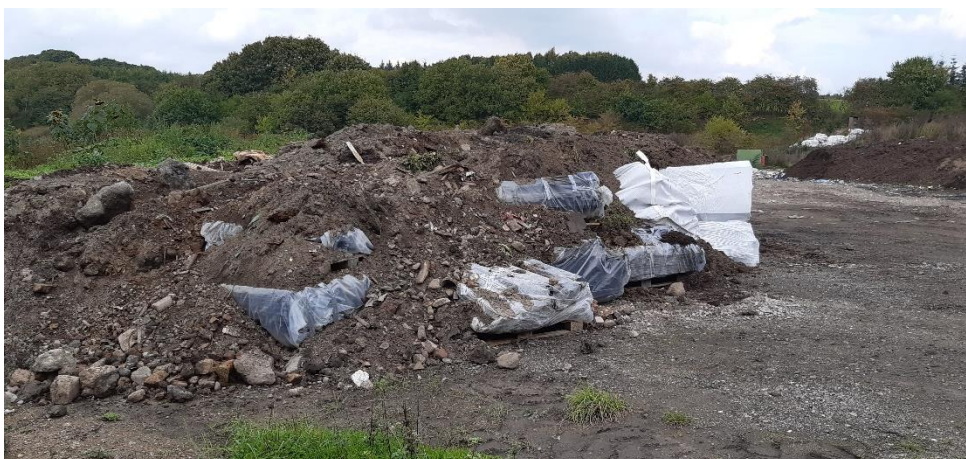
På anlæggets åbne etape, etape 6, bliver der bl.a. deponeret asbest. Regler for deponering af asbest fremgår af deponeringsbekendtgørelsen. På tilsynet kunne Miljøstyrelsen konstatere, at der var blevet foretaget afdækning af den deponerede asbest. Der var dog steder, hvor plastikindpakkede asbestplader var synlige (se figur 6). Miljøstyrelsen bemærkede, at afdækningen skal dække asbestaffaldet helt. Renosyd fortalte, at afdækningen bliver foretaget med jord fra genbrugspladserne, efter det har været forbi Renosyds karteringsplads i Vedslet ved Horsens.

**Figur 6. Delvist afdækkede asbestplader på etape 6.**

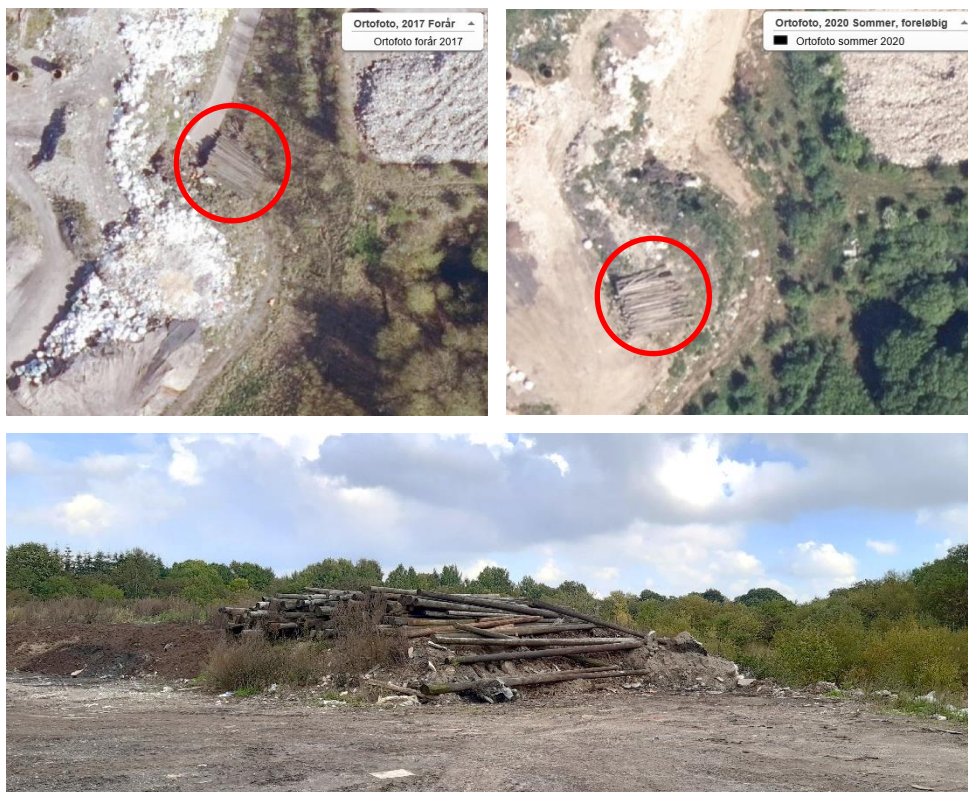
Miljøstyrelsen spurgte på tilsynet ind til et oplag af træ, som tidligere har ligget ved siden af etape 6, og nu ligger ovenpå etape 6. Tilsynsmyndigheden kan ud fra historiske luftfotos konstatere, at træet ligger oplagret på området øst for etape 6 i foråret 2017, og at oplaget ligger på etape 6 i sommeren 2020 (se luftfotos på figur 7). Renosyd fortalte på tilsynet, at træet består af gamle telefonpæle. Gamle telefonpæle er ofte kreosot- eller arsenbehandlede og kan derfor udgøre farligt affald hørende under EAK-koderne 17 02 04 eller 20 01 37. Farligt affald må ikke modtages på Affaldscenter Skårups deponeringsenhed for blandet affald, hvilket fremgår af "Påbud om ændring af positivliste for blandet affald, der modtages på Affaldscenter Skårup" af 13. maj 2016.

**Figur 7. Telefonpæle på og ved etape 6. Øverst tv: Luftfotos fra foråret 2017 Øverst th: Luftfotos fra sommeren 2020. Nederst: Oplaget af telefonpæle på etape 6 som konstateret på tilsynet.**

I forbindelse med oplaget af farligt affald i området øst for etape 6 er virksomheden i indskærpelsen af 1. oktober 2020 blevet pålagt at undersøge, om der kan være sket en forurening af jorden, eller alternativt at grave de øverste 20 cm jord af i det område, hvor telefonpælene blev oplagret.

På baggrund af det konstaterede forhold har Miljøstyrelsen den 1. oktober 2020 indskærpet, at vilkår L2 i revurderingen af 23. december 2020 skal overholdes, og at telefonpælene skal fjernes fra anlægget.
