Tilsynsrapport til offentliggørelse

Tilsynsrapport

Virksomhedens navn	Havbundssedimentdepot Lynetten
Virksomhedens adresse	Refshalevej 264-272, 1432 København K
CVR nummer	30823702
Virksomhedstype	5.4 Deponeringsanlæg >10 t/dag eller kap. >25.000 t
Tidspunkt for tilsynet	05.09.2022
Baggrunden for tilsynet	Basistilsyn, anmeldt tilsyn
Varsling af tilsynet	28.07.2022
Deltagere fra virksomheden	Hans Vasehus & Finn Jensen
Øvrige deltagere	-
Tilsynet udført af	Theo Jansaa & Line Højgaard Henriksen
Tilsynet omfattede	Kontrol med at havbundssedimentdepotet drives efter vilkårene i gældende miljøgodkendelse.
Materiale udleveret	-

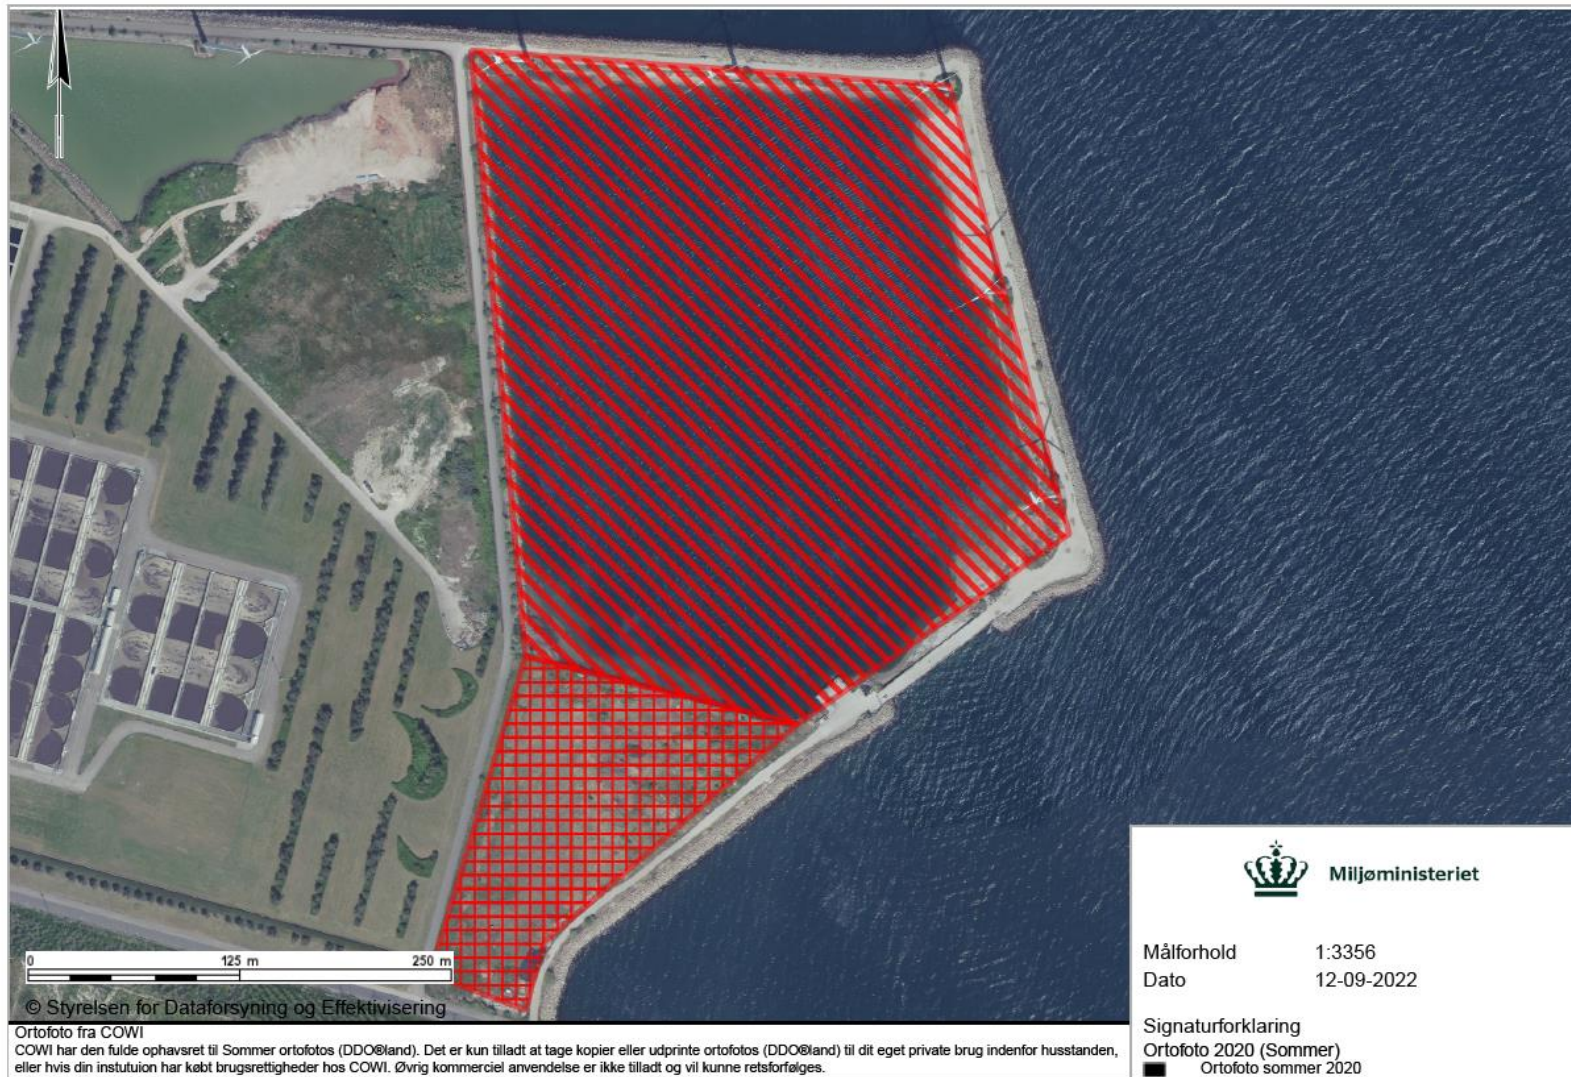
På side to findes et ortofoto med grafik af Havbundssedimentdepot Lynetten. Tilsynet har omfattet det aktive deponi (stribet). Siden sidste tilsyn er Det lille Havneslamsdeponi (ternet) overgået til passiv tilstand den 10. feb. 2021, og er derfor ikke omfattet af dette tilsyn.

Figur 1. Havbundssedimentdepot Lynetten. Det aktive deponi er vist med skravering. Med tern er vist Det lille Havneslamsdeponi, der er overgået til passiv tilstand.

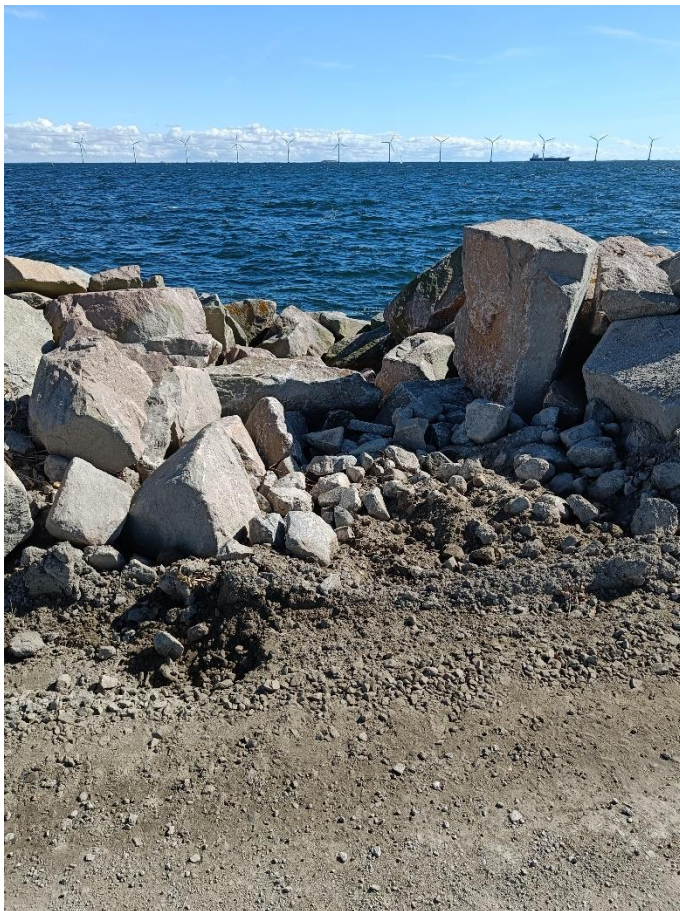
På tilsynet blev det konstateret, at der 2-3 steder manglede kampesten i toppen af havbundssedimentdepotets dæmning, se Billede 1 i bilag. By & Havn oplyste, at dæmningen altid har været stabil, og de formoder, at stenene var fjernet uforsætligt i forbindelse med læsning og transport af kampesten, der skal bruges i forbindelse med Lynetteholm projektet.

Billede 1.: Manglende kampesten i toppen af dæmningens østlige side.

Det blev på tilsynet aftalt, at By og Havn genetablerer dæmningen og fremsender fotodokumentation herfor med frist 1. oktober 2022. Miljøstyrelsen har pr. den 13. december 2022 ikke modtaget fotodokumentationen, hvorfor der gives en ny kort frist til den 21. december 2022. Der gives en indskærpelse for de manglende kampesten – se særskilt dokument.

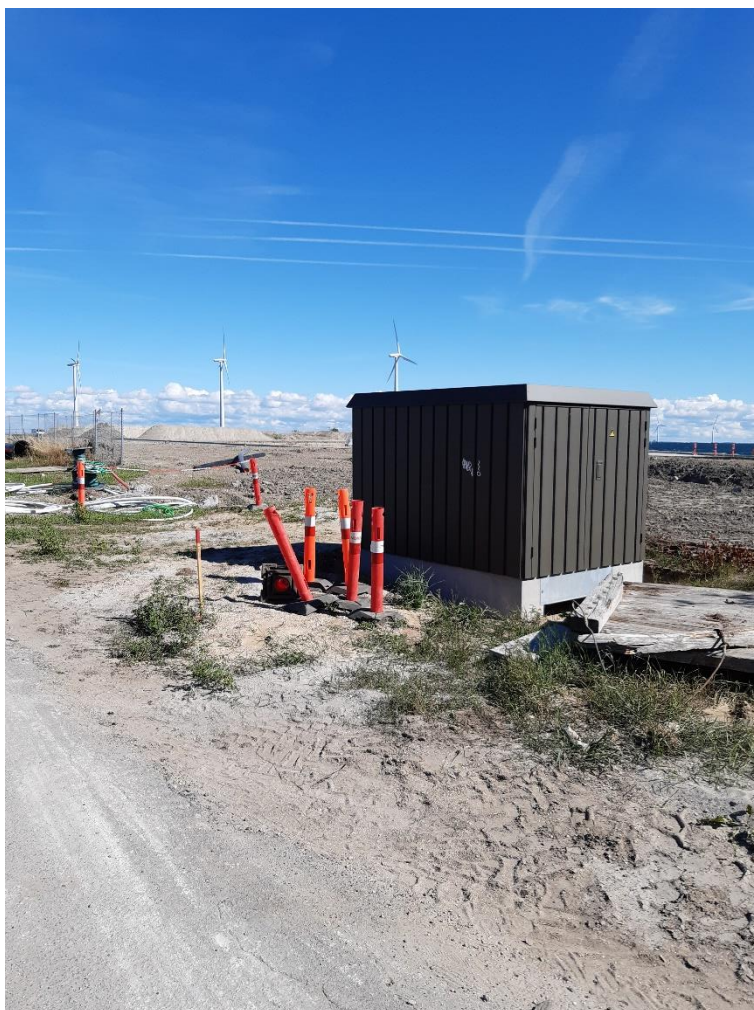
Det kunne konstateres, at havbundssedimentdepotet ikke var fuldt indhegnet i det sydvestlige hjørne, parallelt med brandvejen, se Billede 2 i bilag. By & Havn oplyste, at en del af hegnet var fjernet i forbindelse med anlægsarbejde på Det Lille Havneslamsdeponi, der som nævnt er overgået til passiv tilstand.

Billede 2.: Manglende hegn langs deponiets vestlige side.

Det blev på tilsynet aftalt, at By og Havn genetablerer hegnet og fremsender fotodokumentation herfor med frist den 1. oktober 2022. Miljøstyrelsen har pr. den 13. december 2022 ikke modtaget fotodokumentationen, hvorfor der gives en ny kort frist til den 21. december 2022. Der gives en indskærpelse for manglende hegn – se særskilt dokument.

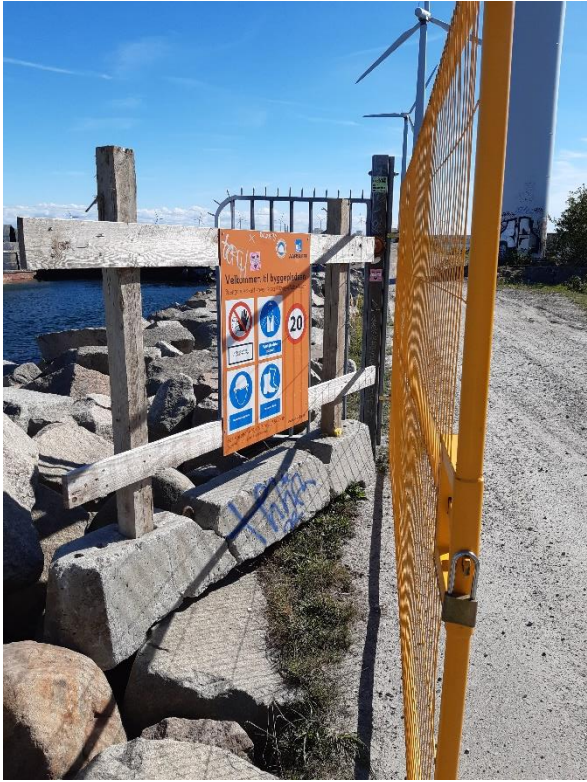
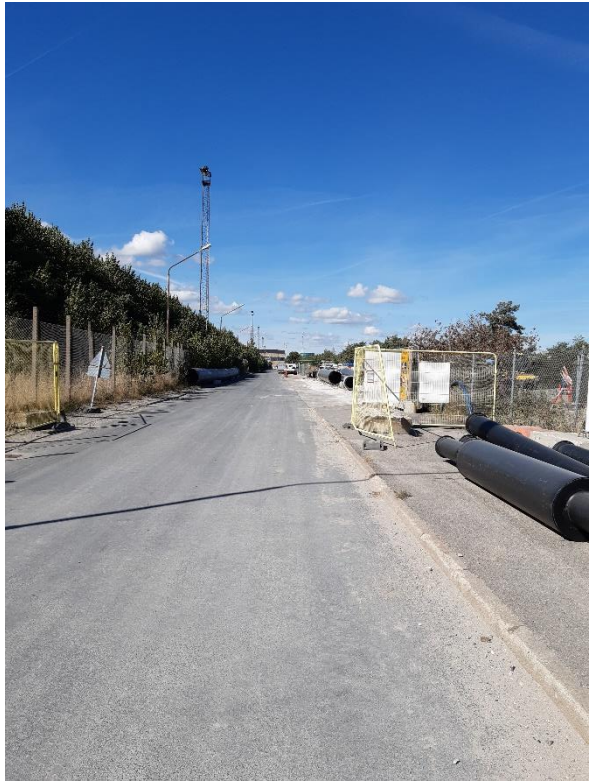
Ved Havbundssedimentdepotets indgange var der opsat advarselsskilte, se Billede 3. Miljøstyrelsen har efterfølgende vurderet, at der mangler skiltning på grænsen mellem Det Lille Havneslamsdeponi og det aktive havbundssedimentdepot. By og Havn har på eget initiativ indsendt forslag til skiltning den 18. november 2022. Miljøstyrelsen forventer, at skiltningen kommer på plads i forbindelse med By og Havns plan for hegn og skilte, og forfølger derfor ikke sagen yderligere i forbindelse med dette tilsyn.

Billede 3.: Skiltning ved indgangene til Havbundssedimentdepotet.

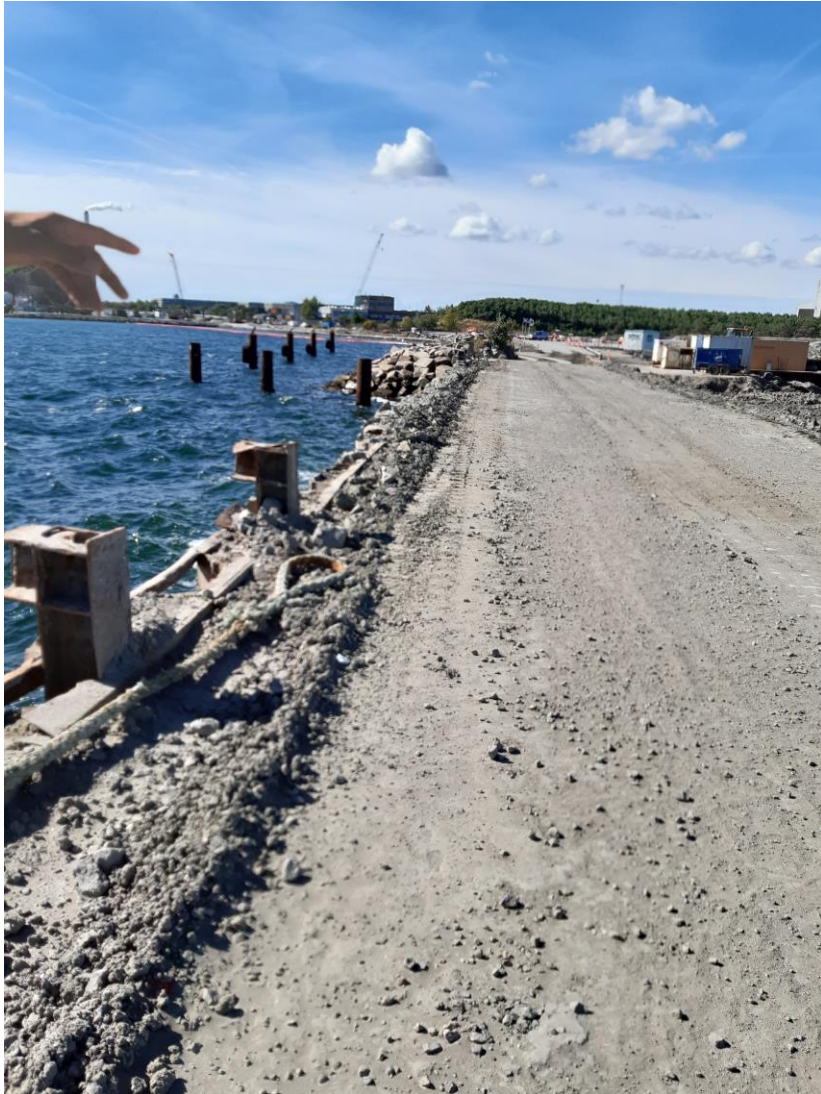
Langs aflæsningsrampen blev der konstateret et mindre spild af havbundssediment oven på dæmningen, se Billede 4 i bilag.

Billede 4.: Spild af mindre mængde havbundssediment langs aflæsningsrampens kant.

Det blev på tilsynet aftalt, at By & Havn fjerner spild hurtigst muligt og fremsender fotodokumentation herfor med frist den 1. oktober 2022. Miljøstyrelsen har pr. den 13. december 2022 ikke modtaget fotodokumentationen, hvorfor der gives en ny kort frist til den 21. december 2022. Det blev aftalt, at By og Havn fremover holder aflæsningsrampen fri for spildt havbundssediment.

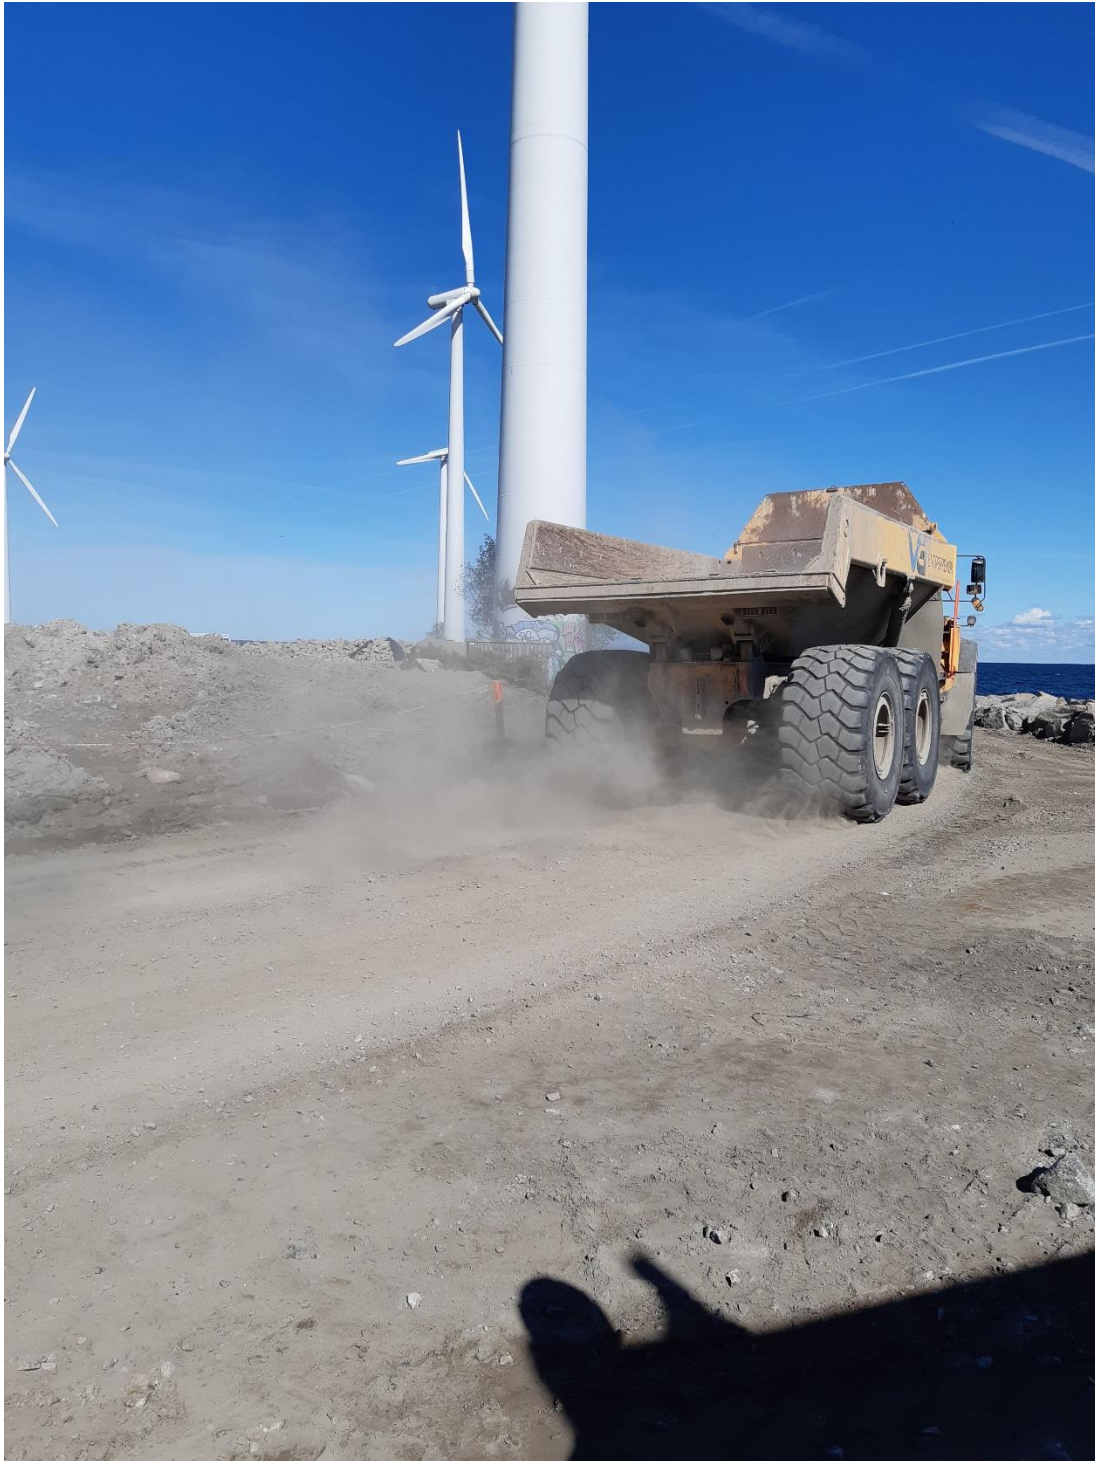
Det blev konstateret, at arbejdskørsel på deponiet medførte støv lokalt på deponiet, se Billede 5 i bilag. By & Havn oplyste, at der ikke modtaget klager. Miljøstyrelsen vurderer umiddelbart, at den begrænsede mængde støv ikke kan give anledning til væsentlige gener, da deponiet er placeret langt fra beboelse.

Billede 5.: Arbejdsførsel langs Havbundssedimentsdepotets dæmning.

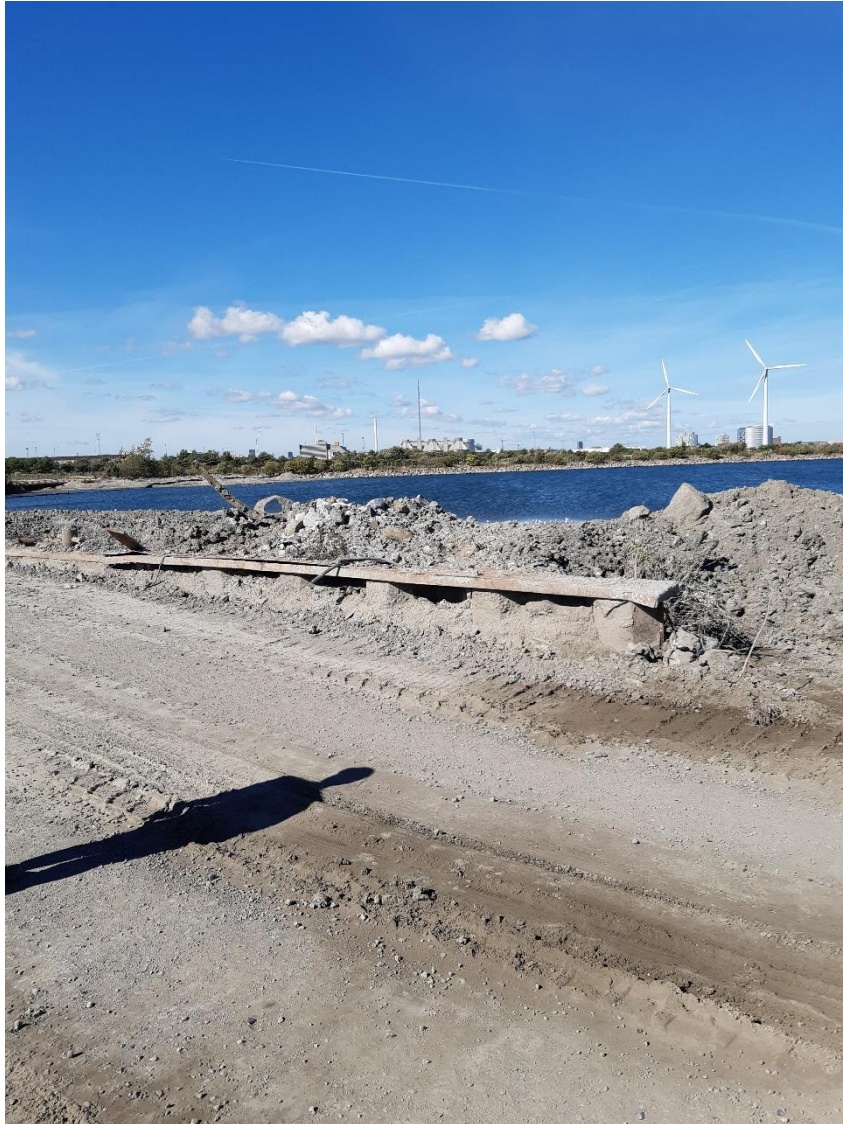
Under tilsynet blev der konstateret ét dæk samt resterne af et fag jernhegn på deponeringsområdet, se Billede 6 i bilag.

Billede 6.: Jern rager ud af deponeret havbundssediment i venstre del af billedet.

Det blev på tilsynet aftalt, at By og Havn fjerner affaldet hurtigst muligt og fremsender fotodokumentation med frist 1. oktober 2022. Miljøstyrelsen har pr. den 13. december 2022 ikke modtaget fotodokumentationen, hvorfor der gives en ny kort frist til den 21. december 2022.

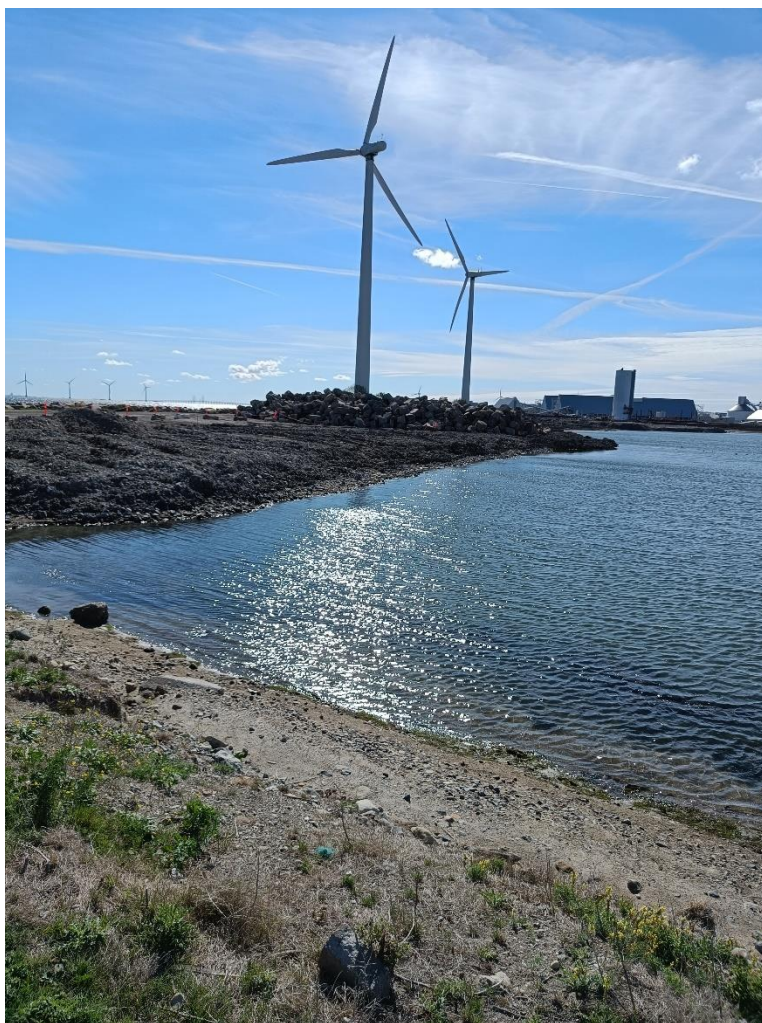
Der blev konstateret et oplag af kampesten oven på fyldte dele af havbundssedimentdepotet. Der er tale om rene materialer, se Billede 7 i bilag. Havnen oplyste, at kampestenene skulle bruges i forbindelse med etableringen af Lynetteholm, og der derfor var tale om en tidsbegrænset aktivitet.

Billede 7.: Oplag af kampesten på deponi.

Det blev på tilsynet aftalt, at By og Havn fjerner oplaget af kampesten og fremsender fotodokumentation herfor med frist den 1. oktober 2022. Miljøstyrelsen har pr. den 13. december 2022 ikke modtaget fotodokumentationen, hvorfor der gives en ny kort frist til den 21. december 2022. Alternativt kan der ansøges om tilladelse til midlertidig oplag af kampesten på deponiet.
