Tilsynsrapport til offentliggørelse

Virksomhedens navn	Måde Deponi - Deponi Syd I/S
Virksomhedens adresse	Mådevej 99, 6705 Esbjerg Ø
CVR nummer	33343795
Virksomhedstype	5.4 Deponeringsanlæg >10 t/dag eller kap. >25.000 t
Tidspunkt for tilsynet	29. august 2019
Baggrunden for tilsynet	Basistilsyn og kampagnetilsyn (moniteringsboringer)
Varsling af tilsynet	14. juni 2019
Deltagere fra virksomheden	Michael Juul Jensen, driftsleder på Måde Deponi Peter Klausen Schibye, projektingeniør Deponi Syd I/S
Tilsynet udført af	Benedikte Vandsø Christensen Mette Søe Henriksen
Tilsynet omfattede	<ol style="list-style-type: none">1) Generel gennemgang af deponiet2) Diskussion af vilkår i den kommende miljøgodkendelse af den ny enhed 4A for blandet affald3) Deponiets tekniske installationer, herunder moniteringsboringer.

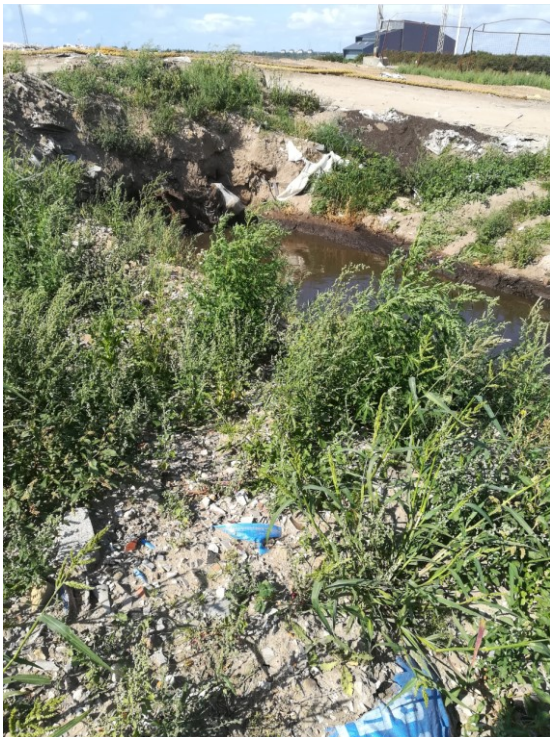
Der findes et aflæsningsområde ("slamhul") for slam på deponiet (enhed 3A), hvor det modtagne slam midlertidigt aflæsses. Det modtagne slam stammer fra offentlige kloaksystemer, vaskehaller, sandfangsbrønde, slam fra bio. behandling af industrispildevand og anden behandling af industrispildevand, jf. positivlisten. I praksis er proceduren for modtagelse af slam, at lastbilerne/slamsugerne bakker hen til hullet og tipper slammet af. Driftsfolkene inspicerer dernæst slammet inkl. vand, og de kan derefter disponere placeringen af det på deponiet. Formålet med aflæsningsområdet er at undgå, at der opstår mudrede områder på overfladen af deponiet, der vil være til stor gene for både driften og de efterfølgende transportører, der skal aflevere affald.

Aflæsningsområdet er placeret inde på membranbelagt område.

Foto af aflæsningsområde for slam

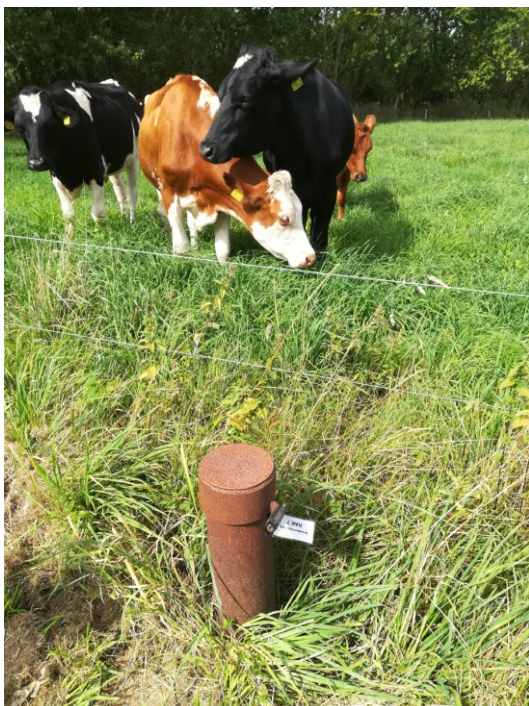
Moniteringsboring RAK7 NV for deponiet, opstrøms.
Boringen er aflåst, har hætte og er mærket med nr.
Boringen er ikke forsynet med DGU nr. (130.962?)

Alle 3 monitoringsboringer kunne uden problemer lokaliseres. De var alle aflåst og mærket med lokalt nummer. Boringerne var ikke forsynet med DGU nr. Deponi Syd I/S skal sørge for at få boringerne forsynet med DGU nr.

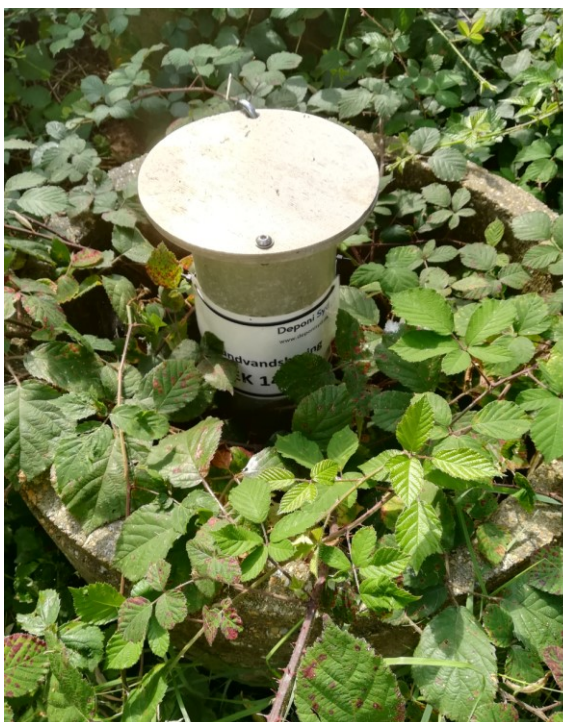
Moniteringsboring EK14 N for deponiet, nedstrøms.
Boringen er aflåst, har låg og er mærket med nr.
Boringen er ikke forsynet med DGU. nr. (130.891?)

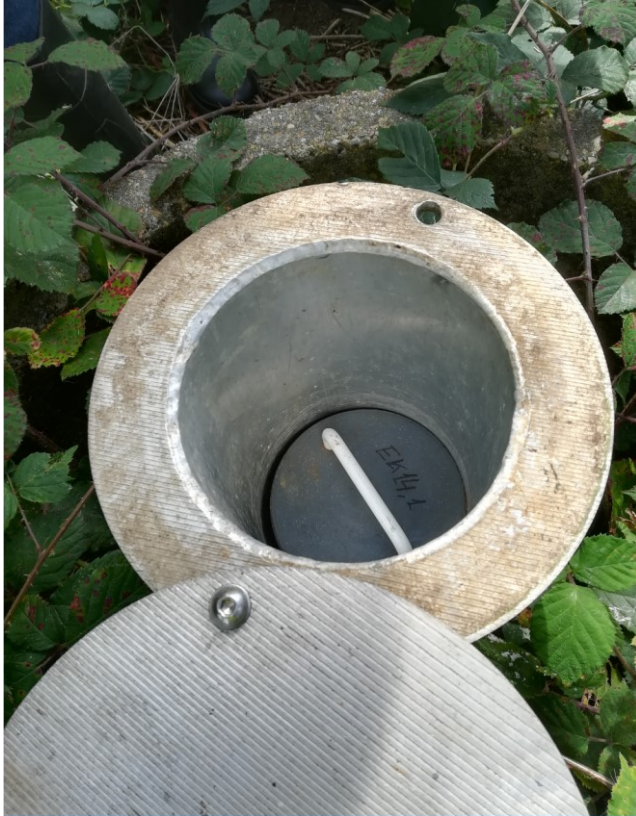
Moniteringsboring EK14 N for deponiet, nedstrøms.
Indvendig er der hætte på forerøret.
Boringen er noteret med lokalt nr. men ikke forsynet med DGU. Nr.

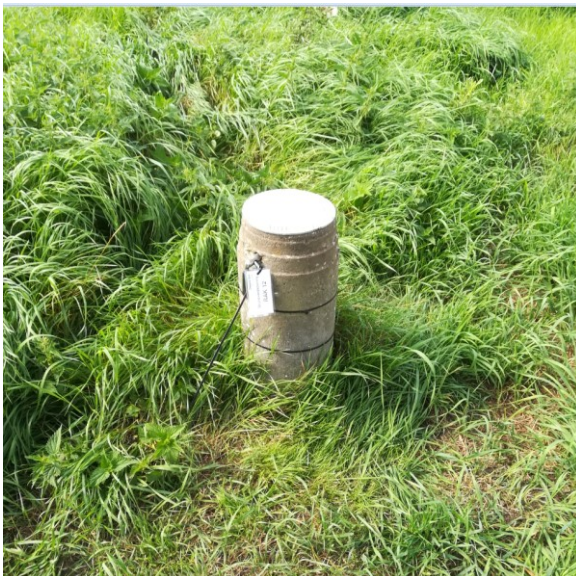
Moniteringsboring RAK12 udvendig, nedstrøms.
Boringen er aflåst, har hætte og er mærket med nr.
Boringen er ikke forsynet med DGU nr. (130.967?)

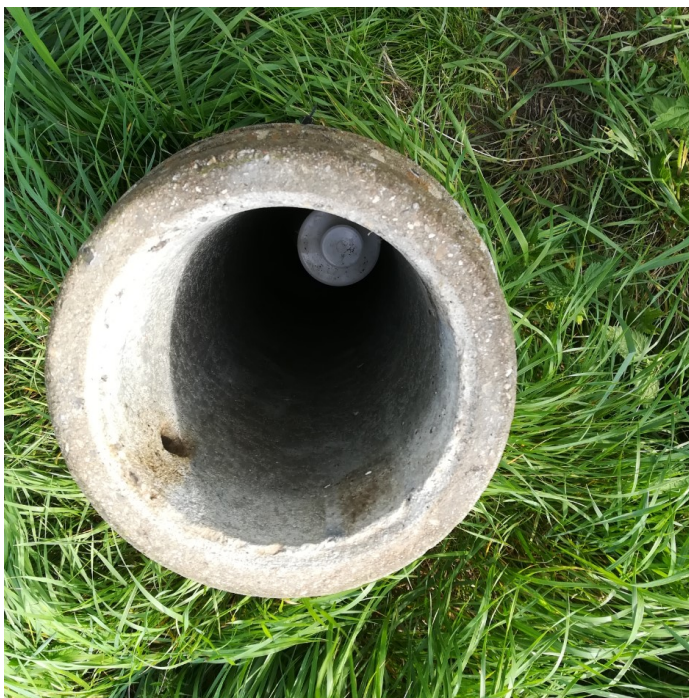
RAK12 indvendig, der er tætsluttende låg på forerøret.
