Tilsynsrapport til offentliggørelse

Virksomheder
J.nr. 2019 - 14725
Ref. TISCH/MARBA(KS)
Dato: 24. januar 2020

Virksomhedens navn	Køge Deponi
Virksomhedens adresse	Tangmosevej 104C, 4600 Køge
CVR nummer	13507406
Virksomhedstype	5.4 Deponeringsanlæg >10 t/dag eller kap. >25.000 t
Tidspunkt for tilsynet	30.12.2019
Baggrunden for tilsynet	Basistilsyn
Varsling af tilsynet	20.12.2019
Deltagere fra virksomheden	Maria Christensen og Finn Kjær
Øvrige deltagere	-
Tilsynet udført af	Tina Schmidt
Tilsynet omfattede	Generel besigtigelse Boringskontrol (kampagnetilsyn) blev udsat, da der ikke var medbragt nøgler
Materiale udleveret	-

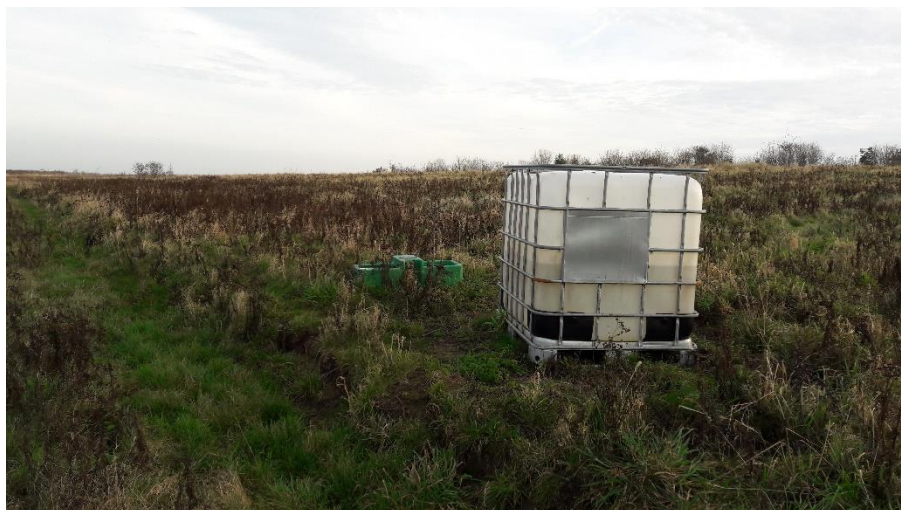
Den ikke-membranbelagte del af deponiet samt etape A, jf. fig. 1, er velbevokset med urteagtig vegetation samt partier med træer og buske, se fig. 2.

Fig. 2 Kig ud over den ikke-membranbelagte del af deponiet. Drikkefrug til får.

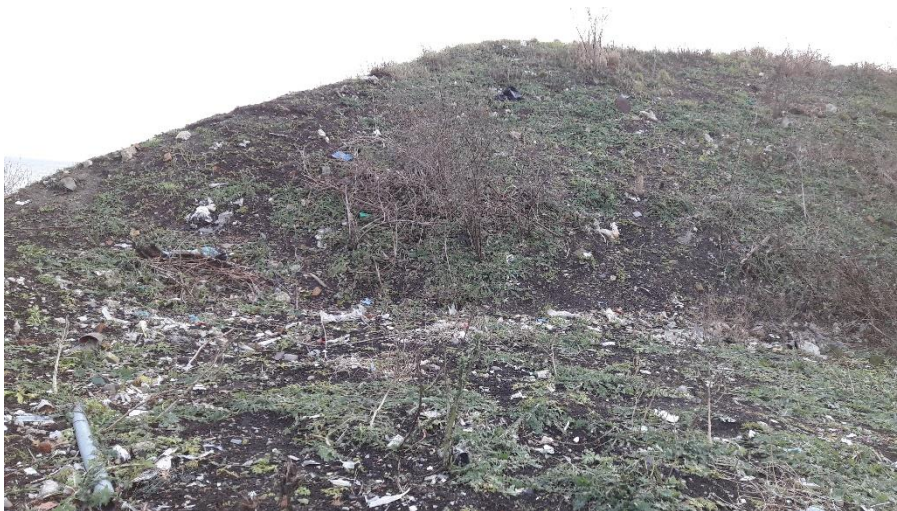
Etape B er kun delvis udnyttet, hvilket ses i landskabet ved en stejl skrænt, se fig. 3. Fra skrænten og i området nord for skrænten ses forekomster af affald i overjorden. ARCO mente, at arealet er slutafdækket, og at det kunne være nogle affaldslæs, der efter slutafdækningen ulovligt er læsset af og blevet spredt. Der ses en bunke betonbrokker med indslag af mosaik, klinker og plast, se fig. 4. Hverken bunken eller det spredte affald ser ud til at være af nyere dato, men affaldet kan formentlig ikke ses om sommeren, når vegetationen er tættere. Deponiet er i øvrigt indhegnet og aflåst. *Efter tilsynet:* ARGO har foretaget en

Fig. 3. Skrænt mellem udnyttet og kun delvis udnyttet del af deponiet. Der ses affald i overfladen af jorden i dette område.

nærmere vurdering af området og konkluderer, at slutafdækningen i dette område er ufuldstændig og skal færdiggøres. Miljøstyrelsen indskærper derfor miljøgodkendelsens vilkår om, at der skal foretages slutafdækning af området. Miljøstyrelsen har sat fristen for færdiggørelse til 1. juni 2020. Indskærpelse sendes særskilt. Når slutafdækningen er færdiggjort, vil Miljøstyrelsen foretage et nedlukningstilsyn.

1. ARGO skal inden 1. juni 2020 have udført og dokumenteret slutafdækning i området, hvor slutafdækningen er ufuldstændig. Se særskilt indskærpelse.
2. Miljøstyrelsen gennemføre kontrol med monitoringsboringerne samtidigt med nedlukningstilsynet, så slutafdækningen er færdiggjort.

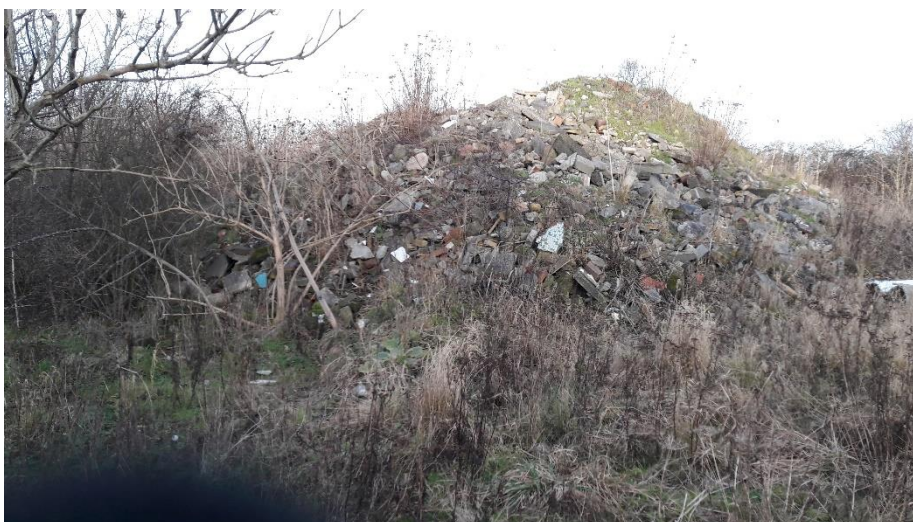
Fig. 4 Bunke med betonbrokker med indslag af mosaik, klinker og plast.

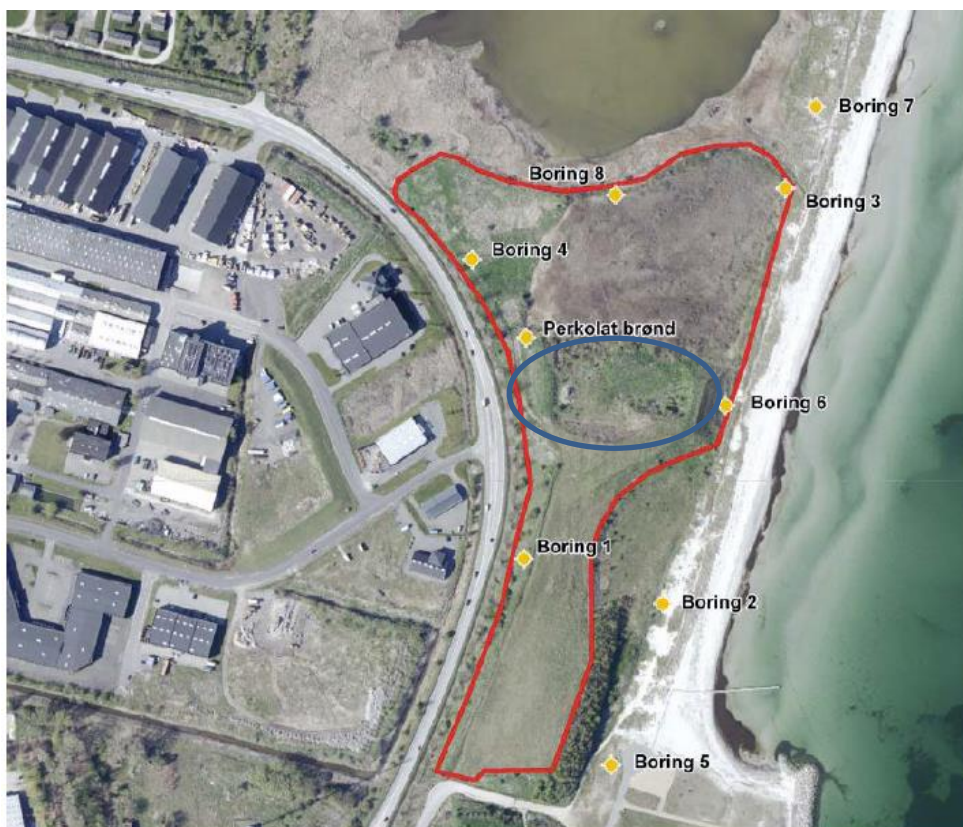
Fig. 5. Blå ring markerer område med affald i overfladejorden.
