## Tilsynsrapport til offentliggørelse

### Tilsynsrapport

| Virksomhedens navn | Reno Djurs I/S, Glatved |
| Virksomhedstype | 5.4 Deponeringsanlæg >10 t/dag eller kap. >25.000 t |

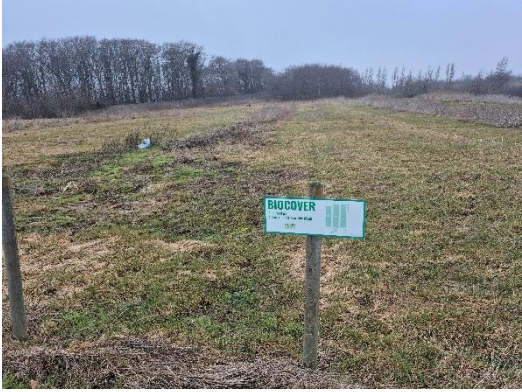
| Kompostbede på Etape I-A | Løbende afdækning af sideskrænter på Etape II-A |

Besigtigelse af biocover på Etape I-B. Omsætningen af gasser i biocoveret indgår ikke i det nationale CO<sub>2</sub> regnskab. Biocoveranlægget på Etape I skal evt. nedlægges. Dette anlæg er færdigafrapperet.

Besigtigelse af biocoverbede på Etape I-B. Der suges gas fra enheder med shredderaffald på Etape II-A og fra biocover-rende ved østskrænten af Etape I.

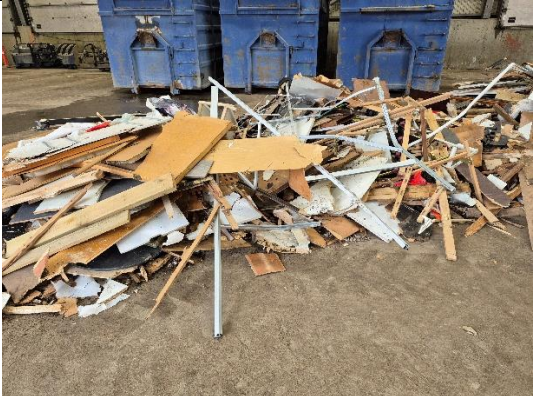
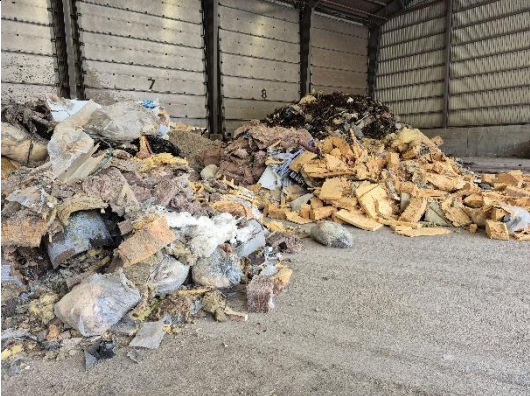
Der lå et mindre antal udtagne læs, hvoraf der tydeligt fremgik fejlsorteringer, fx blandede læs, hvor der er større mængder metalaffald eller brændbart/genanvendeligt træ i. Også læs med store mængder blandede isoleringsfraktioner. Såkaldt "Pizza-hak" er et problem.

Rockwool fra før 1999 er/kan være farligt affald, hvilket der umiddelbart ikke kan skelnes mellem.

Flere af læssene kan være komplicerede at sortere optimalt.

| Blandede læs til sortering – indeholder fejlsorteringer | Blandede læs til sortering – indeholder fejlsorteringer |

Reno Djurs har skærpet kontrollen og afviser flere dårligt sorterede affaldslæs med henblik på at opdrage affaldsproducenterne.

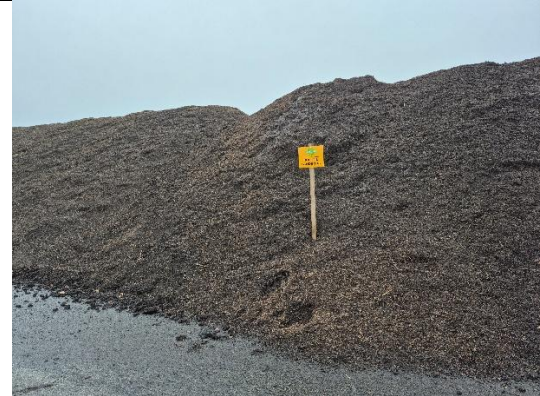
Neddelt have/park affald ligger fordelt i forskellige sorteringer; kompost til havebrug, kompost til landbrug og en grov sortering til biobrændsel. De forskellige sorteringer er mærket op.

| Kompost | Haveaffald til neddeling |

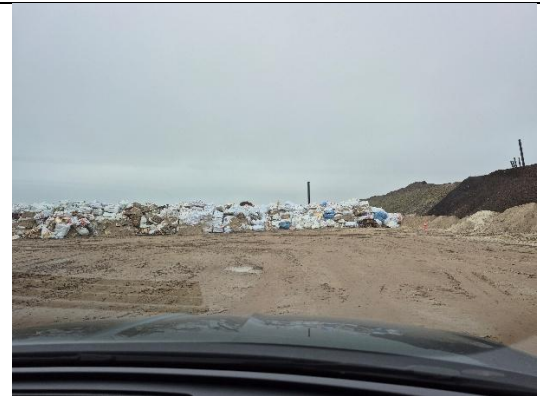
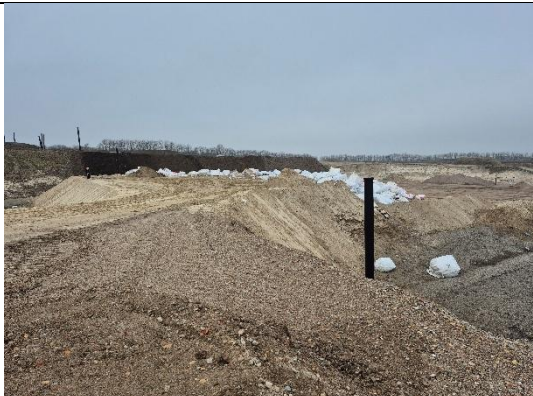
Enheder for asbest blev besigtiget.

| Asbestdeponering Etape III-A | Asbestdeponering Etape III-A |

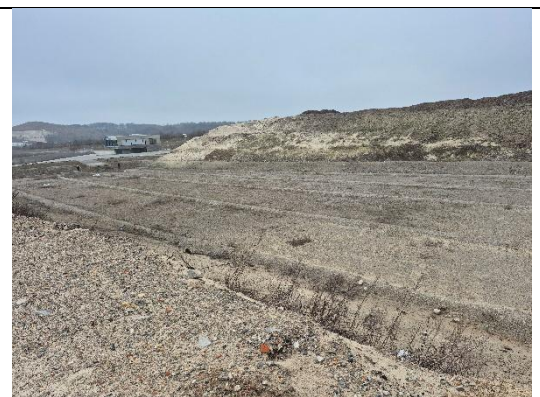
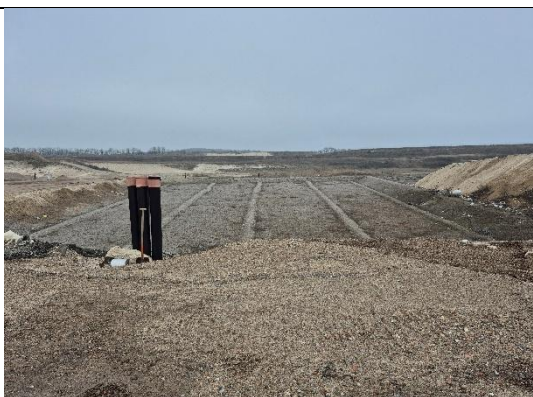
| Ikke-ibrugtaget enhed Etape III-A | Ikke-ibrugtaget enhed Etape III-A |

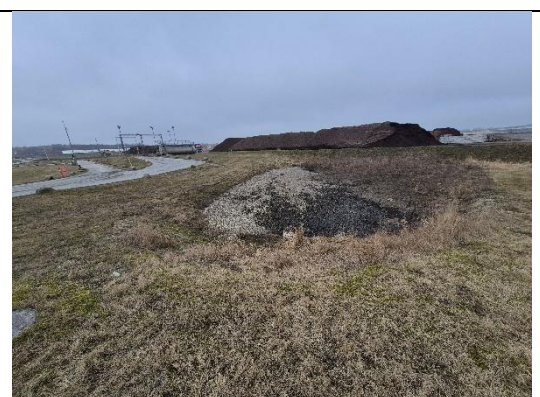
Overfladevand fra arealerne uden om selve vaskepladsen afledes til faskine.

| Faskine til nedsivning af uforurenet overfladevand | Vaskeanlæg |

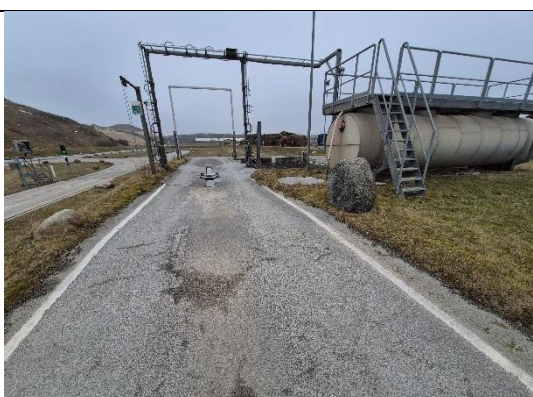
Vaskeanlægget blev besigtiget. Vaskevand opsamles i betonbassin, pumpes gennem rensningsanlæg for rensning inden genbrug via overjordisk tank. Der bruges ca. 4,5 m<sup>3</sup> vand pr. vask. Der er en olieudskiller ved vaskepladsen.

Spildevandsledninger er udført som tætte svejste ledninger, der kan spules og TV-inspiceres.

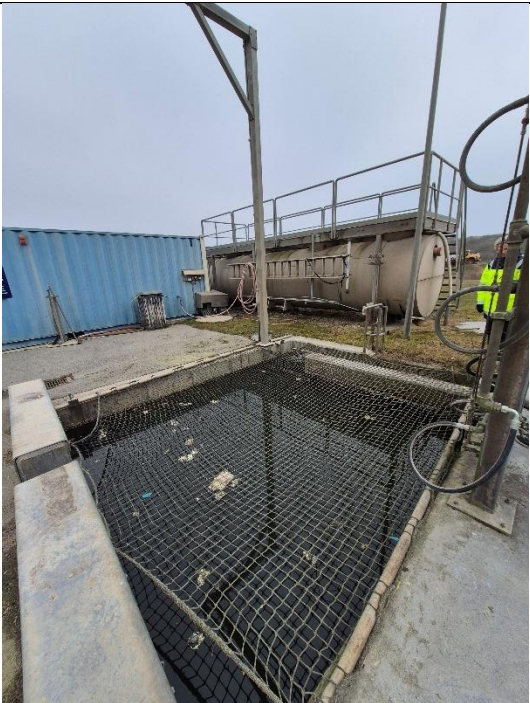
| Opsamlingsbassin vaskevand | Rensningsanlæg vaskevand |
