Basis miljøtilsyn på landbrugsejendomme

Identifikation			
Navn og adresse:	Kim Madsen, Obstrupvej 60, 8320 Mårslet		
Ejer:	Kim Madsen	Tlf. nr.:	
Adresse:	Obstrupvej 60, 8320 Mårslet	Mob. nr.:	2346 8017
		E-mail:	
Bruger/forpagter:	Samme	Tlf. nr.:	
Adresse:			
CVR- nr.:	21103683	P-nr.:	1004702677
Godkendelsestype:		Godkendelsesdato:	
Bedriftstype:	L03

Tilsynsdato:	27-09-2023	Tilsynsførende:	Anker Laubel og Frederikke Handreck
--------------	------------	-----------------	-------------------------------------

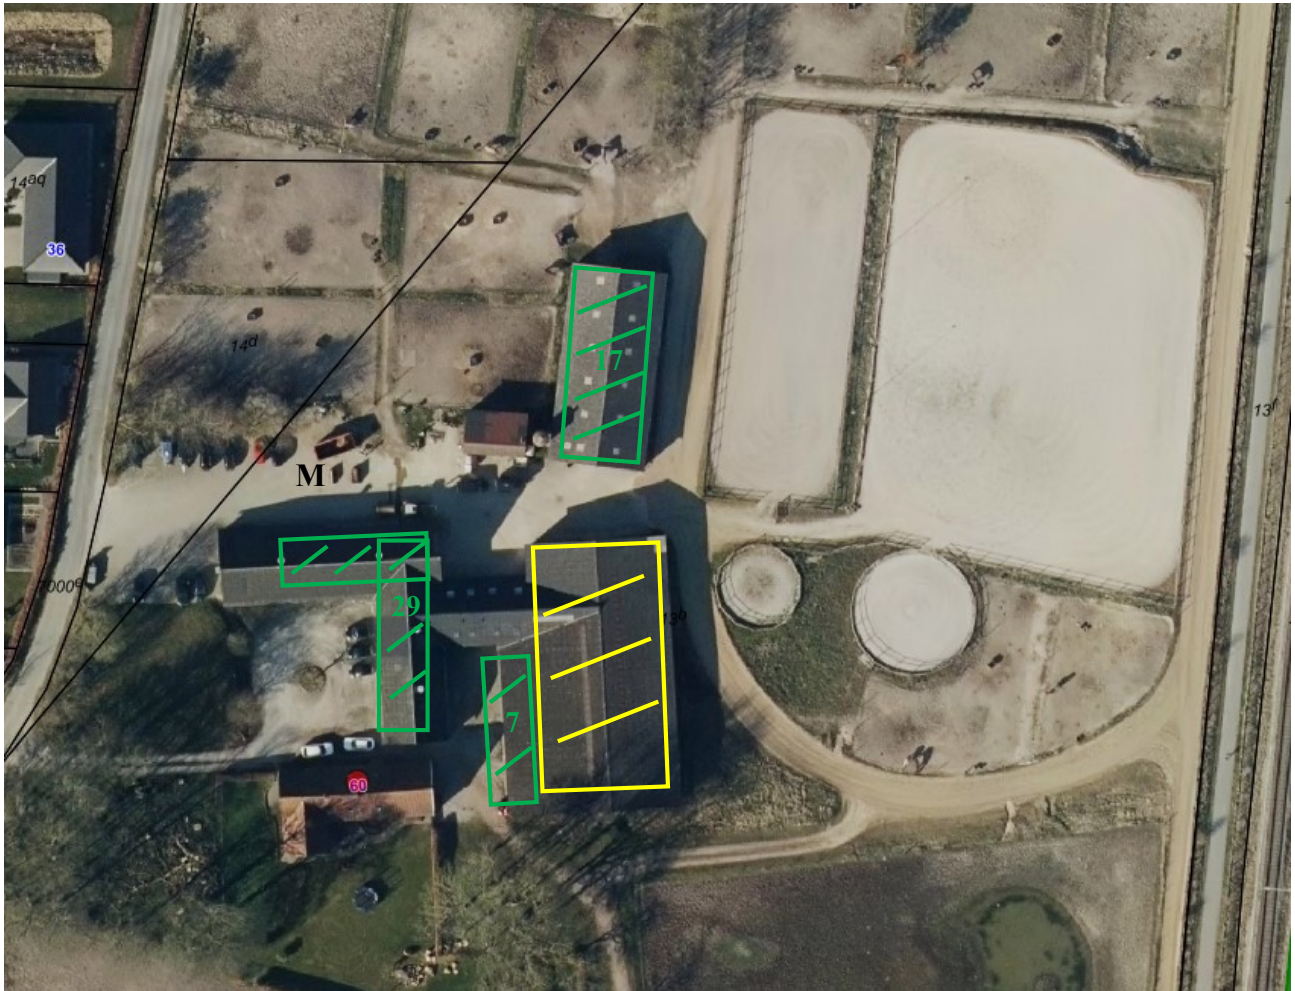
Situationsplan husdyranlæg mv. Obstrupvej 60

Beliggenhed af stalde samt antal af bokse og læskur (grøn skravering viser bruttoareal af stald), ridehus (gul skravering) og container til mødding (M). Omtrentligt indtegning på baggrund af oplysninger fra tilsynet.

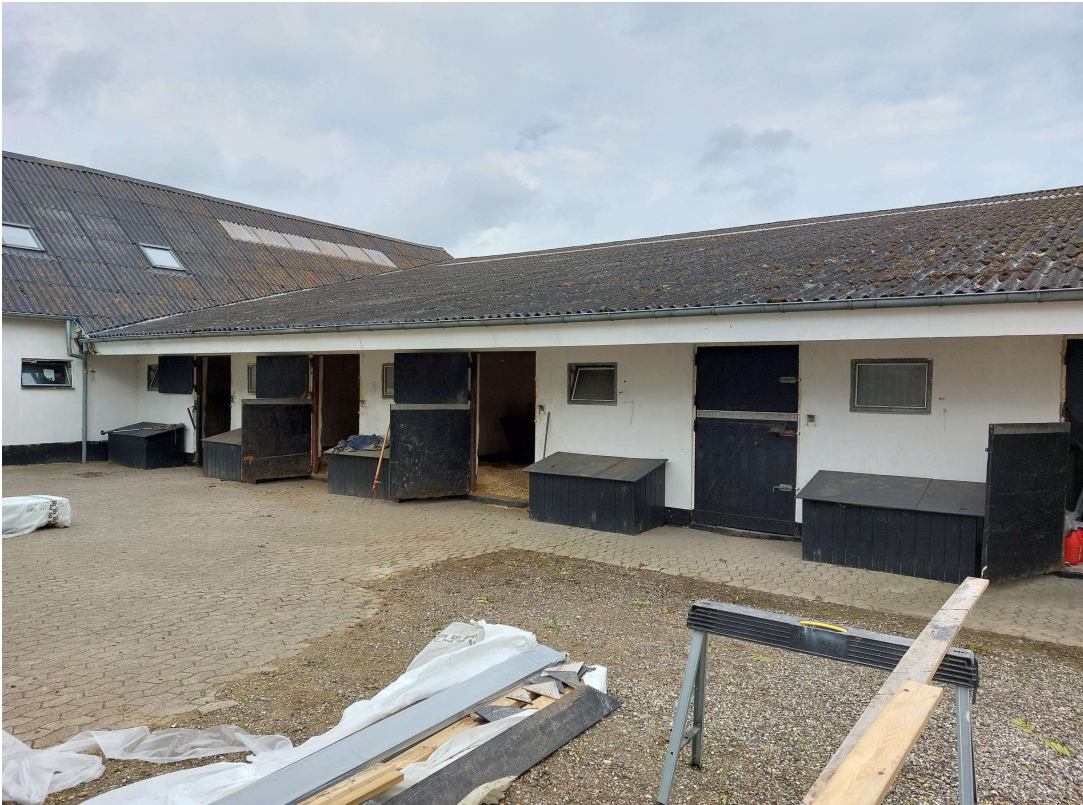
Foto 1: Bokse ved ydersiden af bygningen i forbindelse med ridehuset, hvor der i alt er 7 bokse.

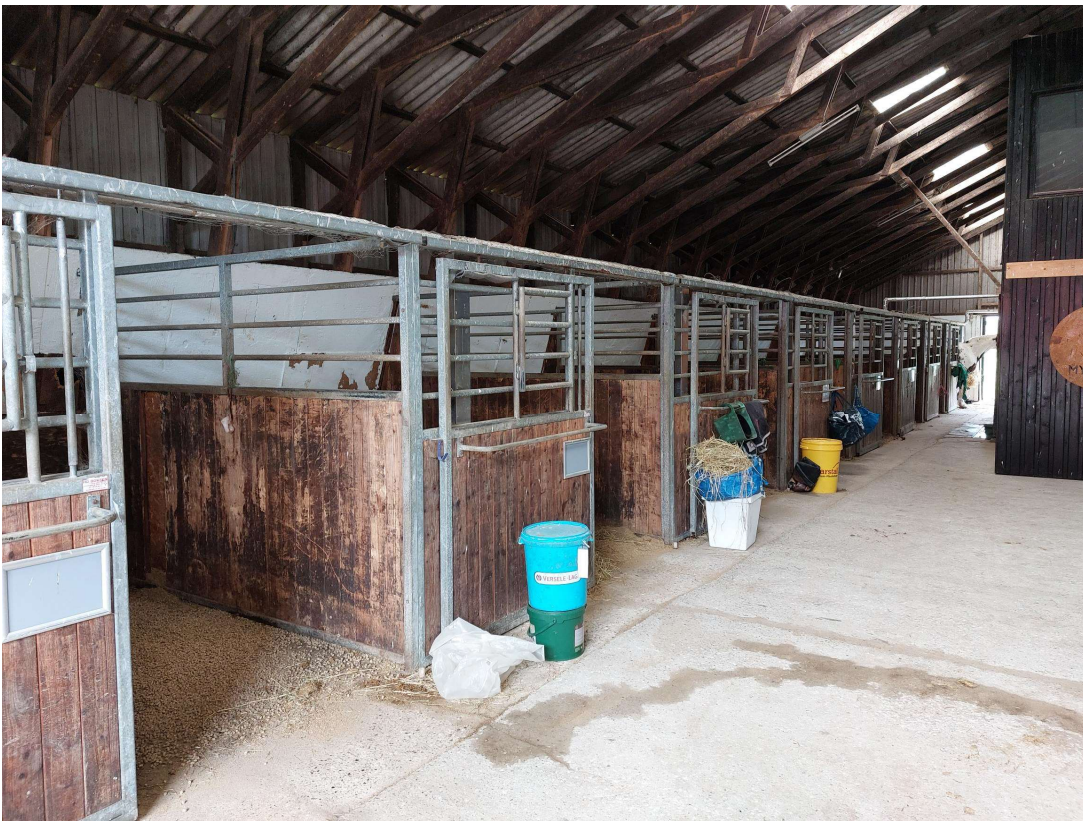
Foto 2: Bokse i mindre stald, hvor der i alt er 17 bokse.

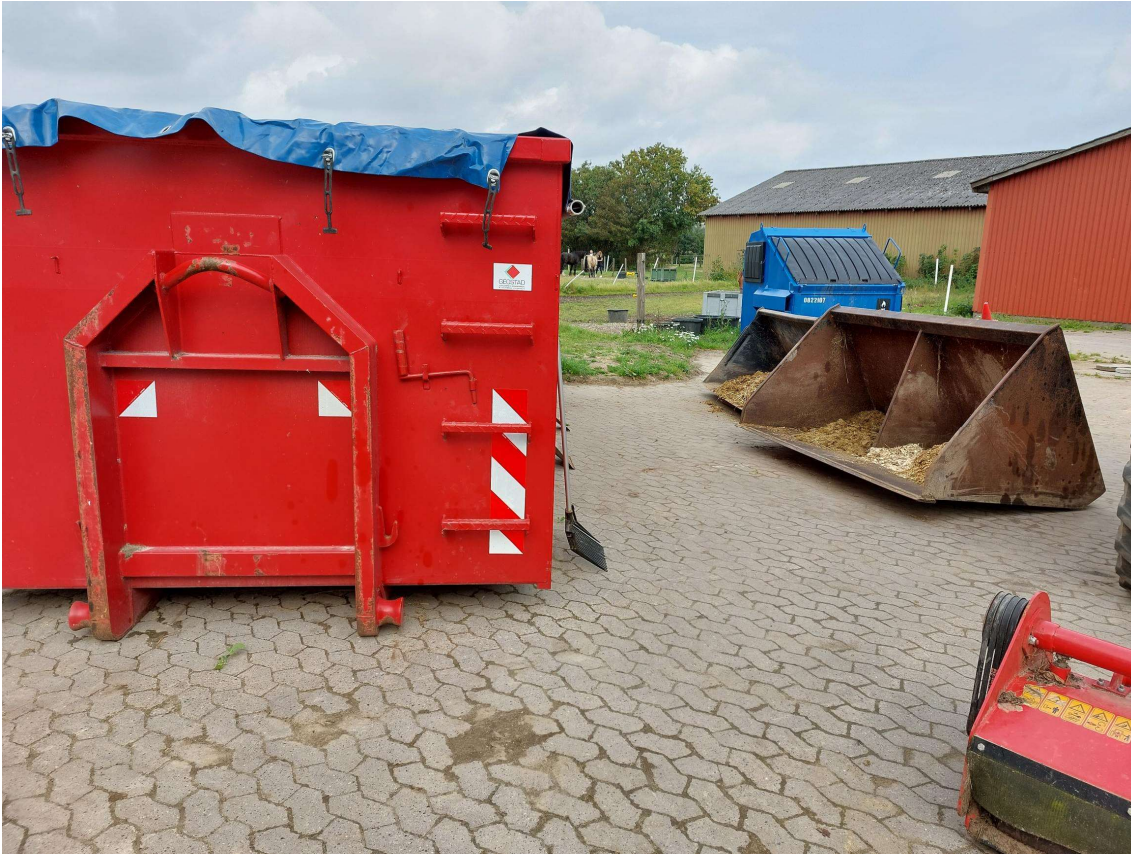
Foto 3: Container til mødding samt de stovle, mødding bliver smidt i, før mødding bliver løftet op i containeren via en gravmaskine.

Pladser					
Type	Bygge- dato	Areal (m ²)	Vol. (m ³)	Overdækning (m ²)	Bemærkning
Møddingsplads	01-06-1990	100	150		Oplyst nedlagt ved tilsynet i 2017
Container	01-01-2000	20	50		<p>Tæt container. Der er en rullelug fastmonteret. Mødding bliver placeret i en skovl på gravemaskine, hvorefter den bliver tømt i containeren. Dette gøres et par gange om dagen (mindst 1 gang dagligt senest ved endt arbejdsdag).</p> <p>Møddingscontaineren er placeret på en stenlagt plads og uden afløb til opsamlingsbeholder, hvilket ikke svarer til husdyrgødnings-bekendtgørelsens bestemmelse om placering af møddingscontainer på tæt, befæstet areal og med afløb til opsamlingsbeholder. Afvigelsen vurderes at være af underordnet betydning, forudsat driften fortsat foregår uden spildt gødning og uden tegn på saft under eller ved containeren.</p> <p>Containeren bliver tømt af Fransbjerg, der kører det til</p>
