## Tilsynsrapport til offentliggørelse

Virksomhedens navn	Havbundssedimentdepot - Hvide Sande Havn
Virksomhedens adresse	Beddingvej, 6960 Hvide Sande
CVR nummer	25852532
Virksomhedstype	5.4 Deponeringsanlæg >10 t/dag eller kap. >25.000 t
Tidspunkt for tilsynet	25. marts 2021, kl. 11.30-13.00
Baggrunden for tilsynet	Basistilsyn
Varsling af tilsynet	5. marts 2021
Deltagere fra virksomheden	Steen Davidsen
Øvrige deltagere	Kristen Just Kristensen
Tilsynet udført af	Line H. Henriksen og Susanne Juhler , MST Virksomheder
Tilsynet omfattede	Fysisk basistilsyn. Kontrol med, om virksomheden drives og er indrettet i overensstemmelse med vilkår i virksomhedens gældende godkendelser/afgørelser.
Materiale udleveret

Figur 1. Havbundssedimentdepot - Hvide Sande Havn. Etape 1A, etape 1 og etape 2.

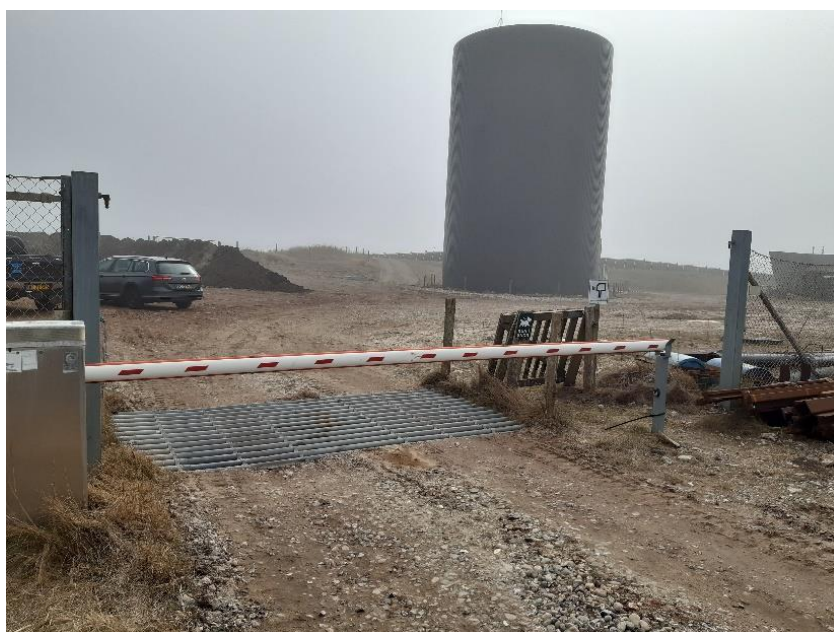
Deponiet er aflåst med bom ved indgang fra Beddingsvej og indhegnet med 2 meter højt hegn, jf. foto 1. Kun Hvide Sande Havn og Hvide Sande Fjernvarme har adgang. Etape 1 og 2 er selvstændigt indhegnede, se foto 2.

Foto 1. Bom og hegn ved indkørsel til deponiområdet.

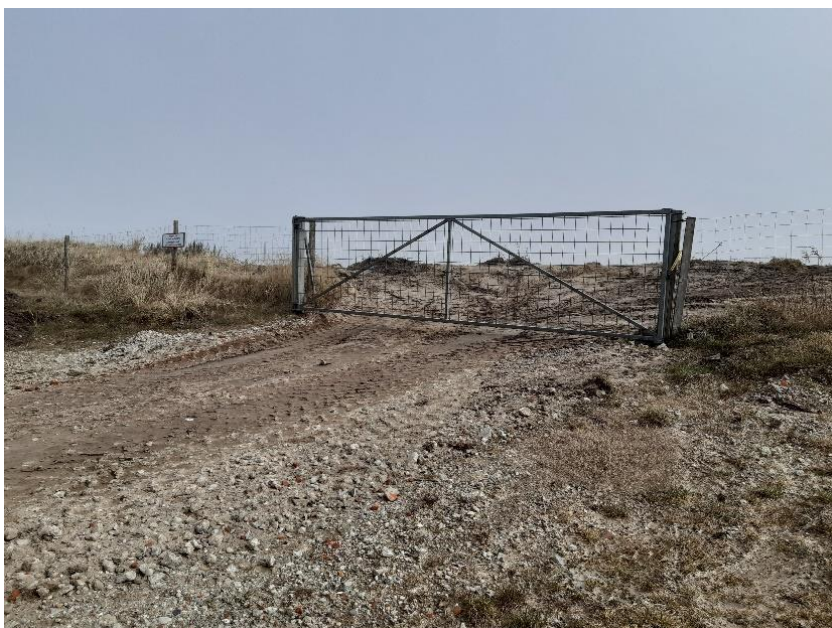
Foto 2. Indkørsel til etape 1 og internt hegn samt skilt.

Der er opsat skilte ved intern indkørsel til etape 1, jf. foto 2, og langs det interne hegn, der adskiller etape 1 og 2 fra etape 1A, jf. foto 3.

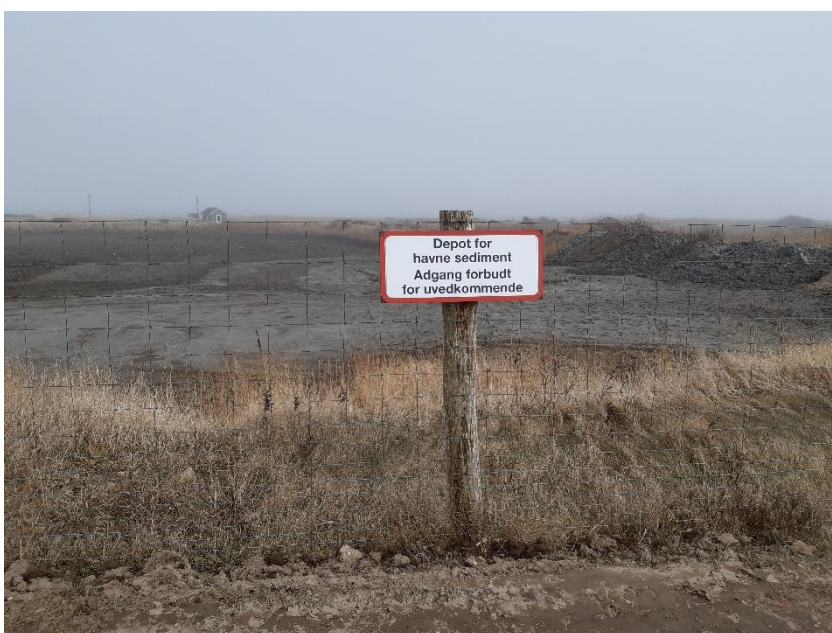
Foto 3. Skilt ved internt sydvestligt hegn til etape 1.

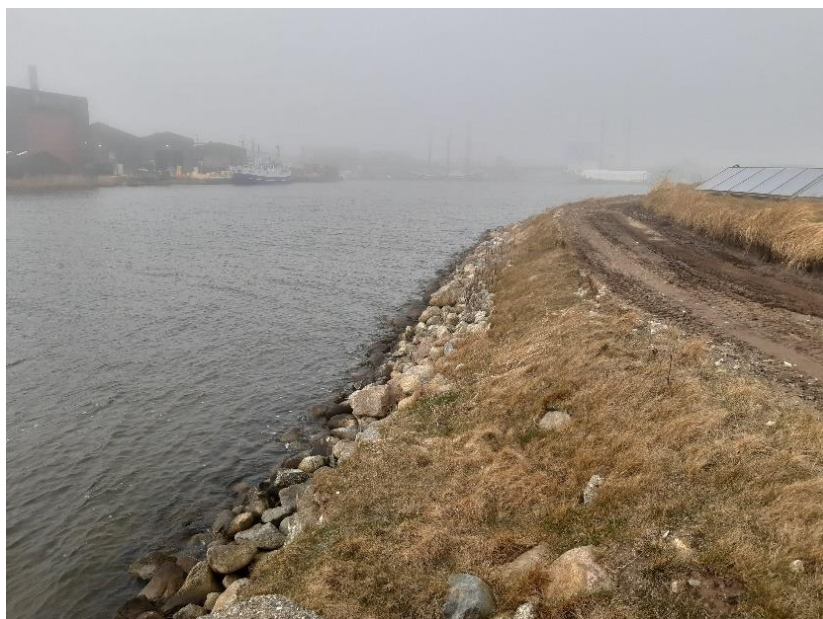
Foto 4

Digerne blev besigtiget ved tilsynet, se foto 4, og der blev ikke konstateret tegn på digeskader. Hvide Sande Havn oplyste, at der foretages jævnlig besigtigelse af stensætningen på digerne, og at eventuelle skader repareres. Hvide Sande Havn oplyste, at Kystdirektoratet har givet tilladelse til en renjordsopfyldning sydøst for etape 2, og der er således kun ydre diger langs etape 1a og mod nord, hvor etape 1 og 2 afgrænses af kanaler/damme i forbindelse med Ringkøbing Fjord, se figur 1.

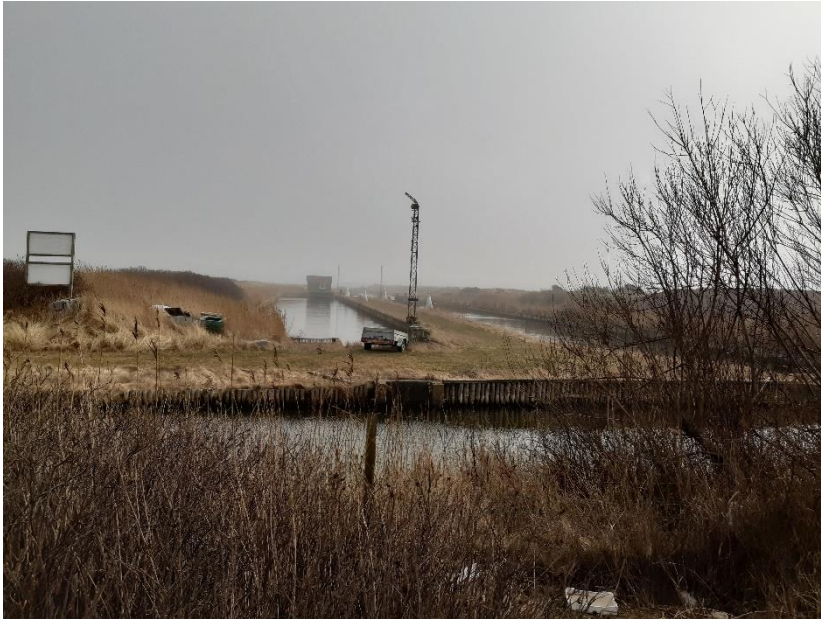
Der ligger en tidligere put and take sø nord for deponiet samt en kanal med direkte kontakt til Ringkøbing Fjord via indløbs- og udløbsbygværk, se foto 5. Hvide Sande Havn oplyser, at området er lukket, og at der ikke er adgang for både.

Foto 5. Kanaler/damme ved nordlig grænse af deponiet. Digerne til venstre i billedet grænser op mod etape 1.

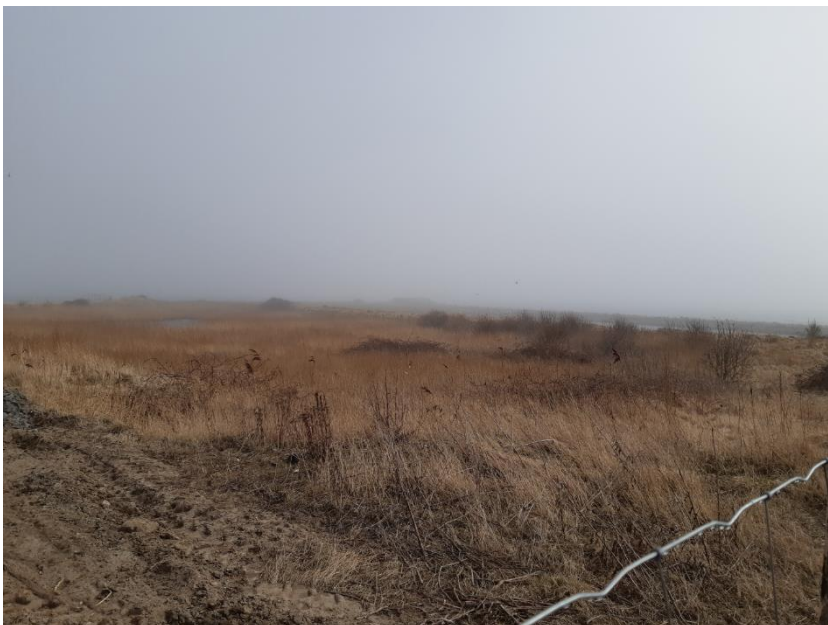
Der er ikke tilført sediment til etape 2 siden 2014, se foto 6.

Foto 6. Etape 2 set fra det vestligste hjørne mod øst.

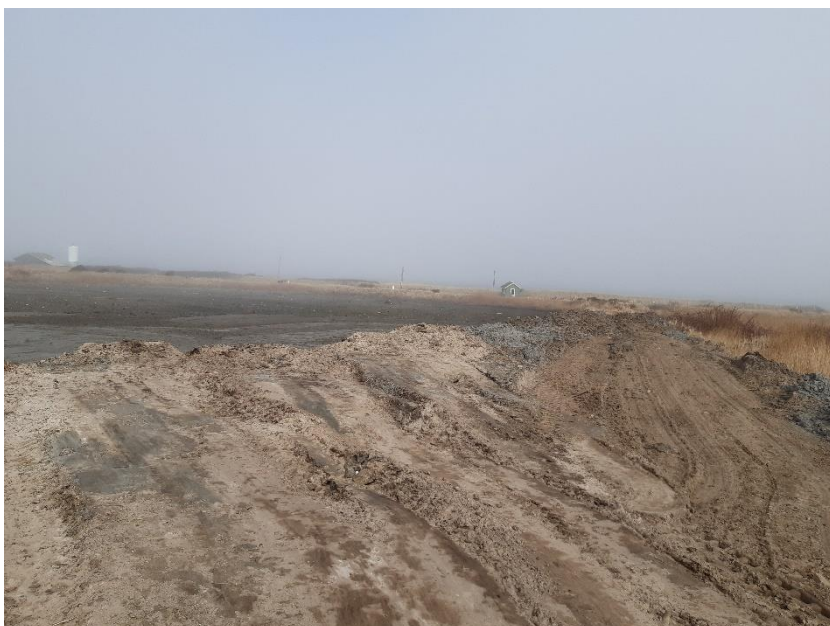
På dæmningen mellem etape 1 og 2 er der miljøgodkendelse til at tilføre lettere forurennet jord, se foto 7. Når der tilføres lettere forurennet jord, køres det direkte ind på området uden mellemliggende aflæsning.

Foto 7. Dæmning mellem etape 1 og 2 med tilført lettere forurennet jord til højre.
