## Prioriteret miljøtilsyn på landbrugsejendomme

Identifikation			
Navn og adresse:	Mads Borg Bispelundvej 44, 8330 Beder		
Ejer:	Samme	Tlf. nr.:	
Bruger/forpagter:		Tlf. nr.:	
Adresse:			
CVR- nr.:	21614084	P-nr.:	
Godkendelsestype:	Husdyrtilladelse §16b, 1 (uden BAT)	Godkendelsesdato:	
Bedriftstype:	H16bu: H § 16 b, uden BAT

Tilsynsdato:	06-12-2023	Tilsynsførende:	Anker Laubel
--------------	------------	-----------------	--------------

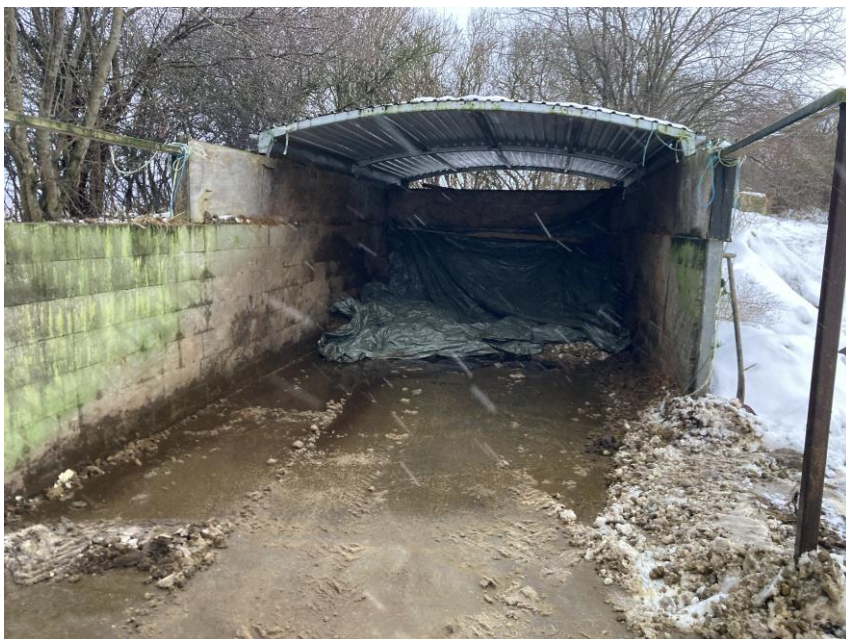
1. Møddingsplads	
Beskrivelse	Indrettet med tre sidemure, befæstet areal og halvtag, se foto 1. Ingen tegn på forurening i form af spild eller afløb fra møddingspladsen.
Bemærkninger	<p>Med møddingspladsens nuværende indretning og drift vurderes umiddelbart, at der ikke er risiko for forurening eller gener for omgivelserne.</p> <p>Den eksisterende møddingsplads er ikke lovligt etableret, da der er – og på etableringstidspunktet var - mindre end 50 m til nabobeboelse, og der mangler afløb til opsamlingsbeholder. Placering af en ny møddingsplads, som skal afløse den nuværende, fremgår af husdyrbrugets § 16 b miljøtilladelse fra d. 25. august 2022.</p> <p>Midlertidig fortsat anvendelse af møddingspladsen accepteres af kommunen, forudsat at drift og tømningshyppighed fortsat kan sikre, at der ikke sker væsentligt spild eller afløb. Accepten gælder frem til der er truffet afgørelse i den verserende klagesag i Miljø- og Fødevarerklagenævnet om § 16 b miljøtilladelsen af 25. august 2022, og til ny møddingsplads er etableret rimelig kort tid herefter.</p>

Foto 1. Møddingsplads.

- Midlertidig fortsat anvendelse af møddingspladsen accepteres, forudsat at drift og tømningshyppighed sikrer imod risiko for forurening. Accepten gælder frem til, der er truffet afgørelse i verserende klagesag i Miljø- og Fødevareklagenævnet om § 16 b miljøtilladelsen af 25. august 2022, og til ny møddingsplads er etableret rimelig kort tid herefter.

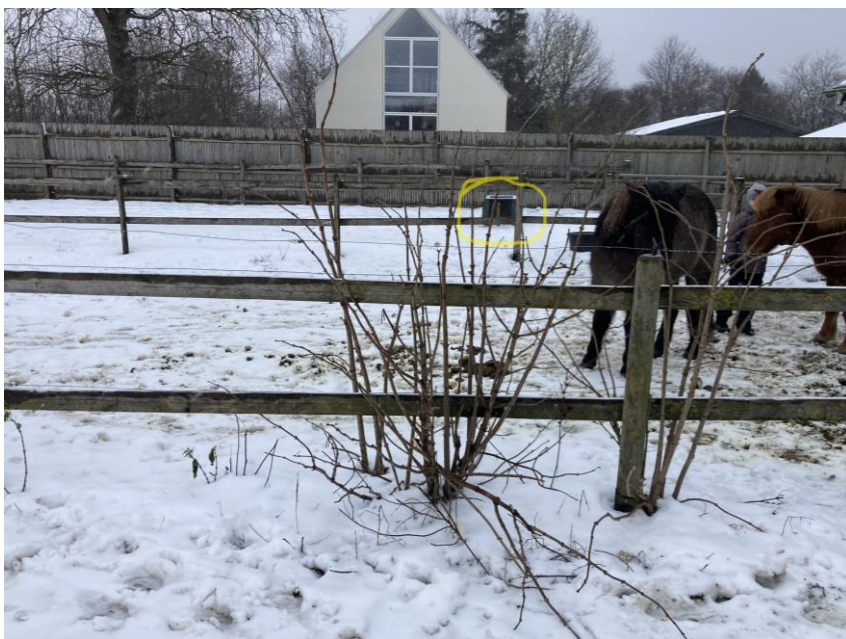
2. Folde	
Foder- og vandingstrug	<p>Foder- og vandingstrug var placeret mindre end 50 m fra nabobeboelse i nogle af foldene, se foto 2.</p> <p>Fodertrug var fast placeret i nogle af foldene.</p>
Bemærkninger (foder- og vandingstrug)	<p>Skiftende placering: Fodertrug i folde må højst være placeret det samme sted 12 uger ad gangen, og må ikke placeres samme sted, før der er forløbet et år. Forholdet <b>skal</b> bringes i orden.</p> <p>Afstandskrav: Fodertrug må ikke placeres indenfor 50 m af nabobeboelse, medmindre kommunen har dispenseret for kravet. Kommunen har modtaget ansøgning om <b>dispensation</b>. Hvis ansøgning om dispensation ikke bliver imødekommet, skal forholdet bringes i orden.</p>
Bevoksning	<p>Bevoksning kunne ikke fysisk besigtiges pga. snedække. Efter kommunens opfattelse er der normalt nogen vegetation på ejendommens folde, men vegetation er fraværende på store dele af foldene (se orthofotos herunder). Nogle af foldene er uden vegetation hele året eller det meste af året.</p> <p>Husdyrbruget oplyste ved tilsynet, at der dagligt – eller mindst 2 gange ugentligt - opsamles og fjernes fast husdyrgødning fra folde, som er uden bevoksning. Husdyrbruget indsendte efter tilsynet supplerende oplysninger om antal heste og foldstørrelser for den nuværende drift og for planlagt, fremtidig drift.</p>

Foto 2 Fodersted (omkranset med gult) i fold.

Der er i forbindelse med tilsynet meddelt **indskærpelse** om, at fodersteder i folde skal have skiftende placering, som det fremgår af vedlagte brev.

- Kommunen har modtaget og påbegyndt behandling af husdyrbrugets ansøgning om dispensation til placering af fodersteder og drikkestrug mindre end 50 m fra nabobeboelse.

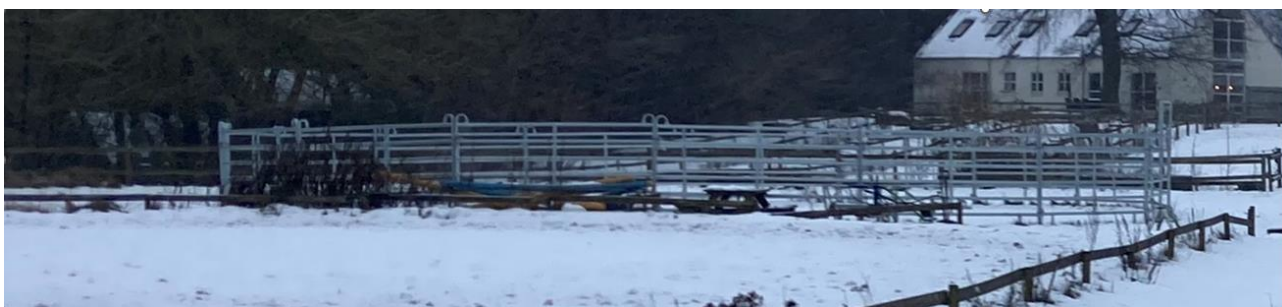
Roundpen	<p>Roundpen af stål var opsat på ejendommen, se foto 3.</p> <p>Husdyrbruget har efter tilsynet meddelt, at Roundpen af stål er nedtaget og ikke sættes op igen.</p>
Belysning	<p>Fast belysning ved ridebanen er fjernet.</p> <p>Mobil belysning: belysning ved ridebanen sker i vintermånederne fra en traktor med monteret lys, se foto 4, efter ejers oplysninger relativt få timer om ugen og i tidsrummet kl. 16:30-18:00.</p>
<b>Bemærkninger</b>	<p>Kommunen har orienteret Fredningsnævnet om ovenstående vedr. belysning og anmodet om nævnets eventuelle bemærkninger hertil.</p>

Foto 3: Roundpen i stål. Set på tidspunkt for tilsynet. Nedtaget efterfølgende.

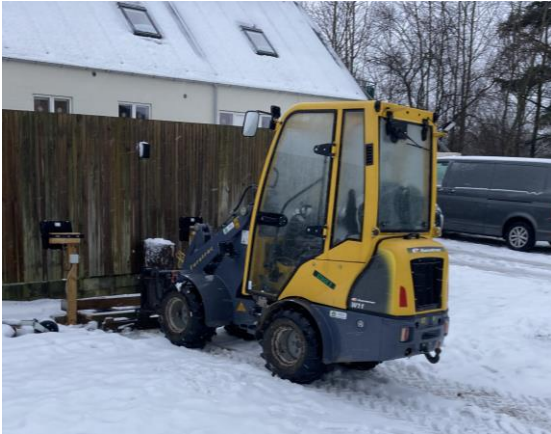
Foto 4: gravemaskine med forlygter som anvendes til lejlighedsvis mobil belysning af ridebanen.

- Kommunen har videregivet kopi af denne tilsynsrapport til Fredningsnævnet og anmodet om nævnets eventuelle bemærkninger til belysning.

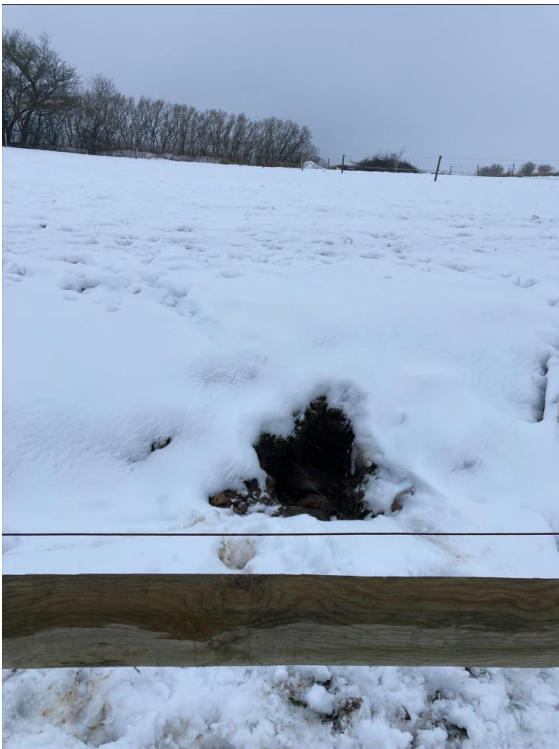
<p>Overfladisk afstrømning af vand kan forekomme, se foto 5 og 6. Der er efter kommunens vurdering ikke tale om spildevand eller forurenede vand.</p> <p>Vand fra indendørs Aqua træner ledes efter ejers oplysninger fra opsamlingsbe-</p>
--	---

Foto 5. Foldene var snedækkede på tidspunkt for tilsynet. Overfaldisk afstrømning af vand kan ske på folde eller ridebane, eller som her fra erosionshul, som er placeret SØ for ridebanen og med ca 45 m til naboskel.

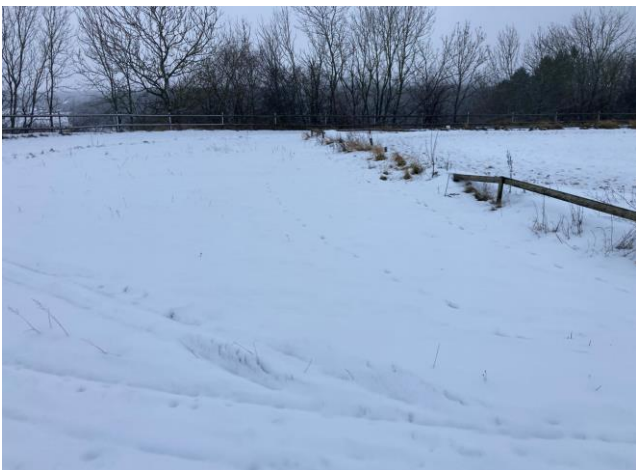
Foto 6. Foldene var snedækkede på tidspunkt for tilsynet. Overfaldisk afstrømning af vand kan ske fra fold og hen over ridebane til naboskel.

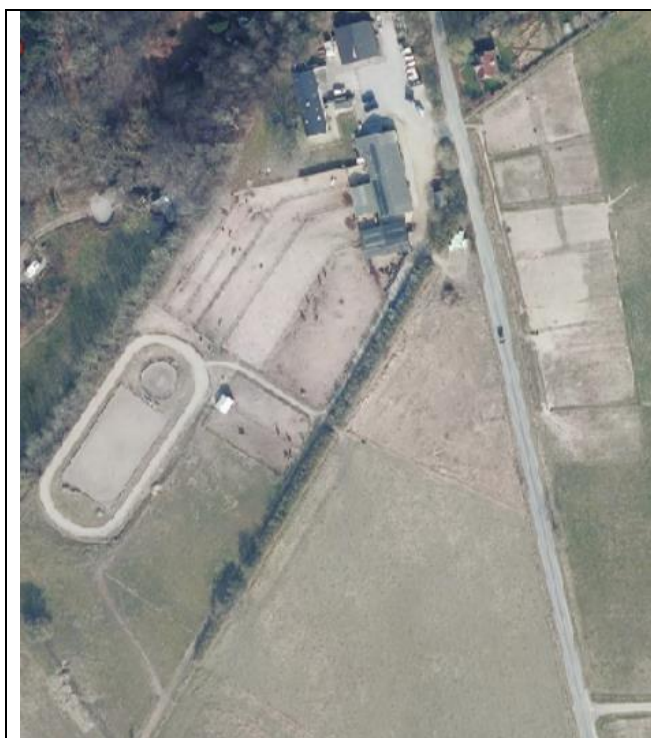
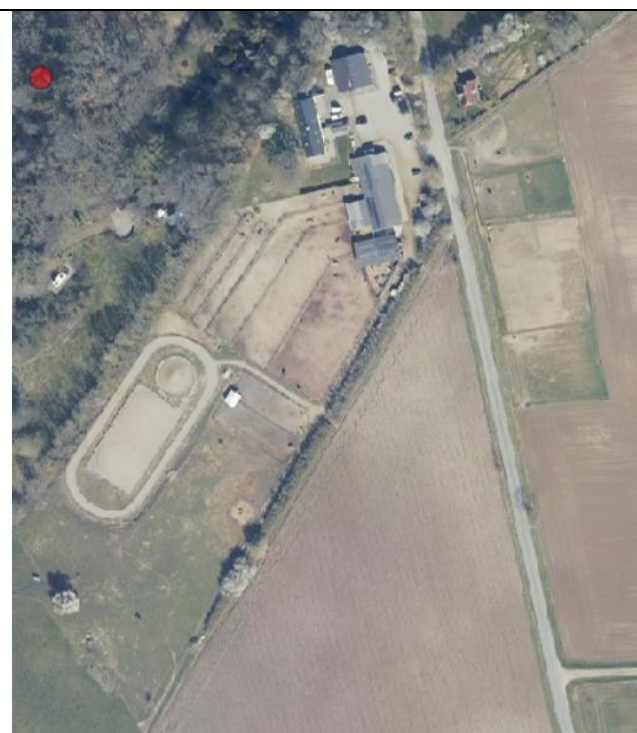
Orthofotos 2022 og 2023. Orthofotos er formodentligt taget i perioden medio maj - medio juli. Folde er med nogen vegetation, vegetation er dog fraværende på store dele af foldene

- For at sikre imod risiko for forurening fra folde, forudsættes det, at fast husdyrgødning fjernes mindst 2 gange ugentlig fra de dele af foldene, som mangler bevoksning, samt at husdyrbrugets nye foldplan eller tilsvarende tiltag tages i anvendelse, efter der er truffet afgørelse i den nævnte klagesag i Miljø- og Fødevareklagenævnet.

<b>Bemærkninger</b> (Bevoksning)	<p>Husdyrgødningsbekendtgørelsen indbefatter for udendørs husdyrhold en generel forudsætning om tilstrækkeligt næringsoptag via græs på folde<sup>1</sup>.</p> <p>Det er kommunen vurdering, at forudsætningen opfyldes, og der sikres mod forurening, ved at:</p> <ul style="list-style-type: none"> <li>• Fast husdyrgødning fjernes daglig - eller mindst 2 gange ugentlig - fra de dele af foldene, som er uden bevoksning.</li> <li>• Husdyrbruget tager sin nye foldplan, vedlagt herunder, i anvendelse, snarest muligt efter at der er truffet afgørelse i verserende klagesag i Miljø-og Fødevarerklagenævnet om § 16 b miljøtilladelsen af 25. august 2022.</li> </ul> <p>At dyretypen er heste, og ikke f.eks. frilandsgrise eller kvæg, betyder at dyrene afsætter mindre næringsstoffer til jorden, og anvendelse af den nye foldplan betyder, at tilførslen af gødning vil være begrænset. Hvis den nye foldplan mod forventning ikke tages i anvendelse, forudsættes andre tiltag, f.eks. periodevis friholdelse for anvendelse, og braklægning eller såning af græsfrø i de folde, som mangler bevoksning.</p>

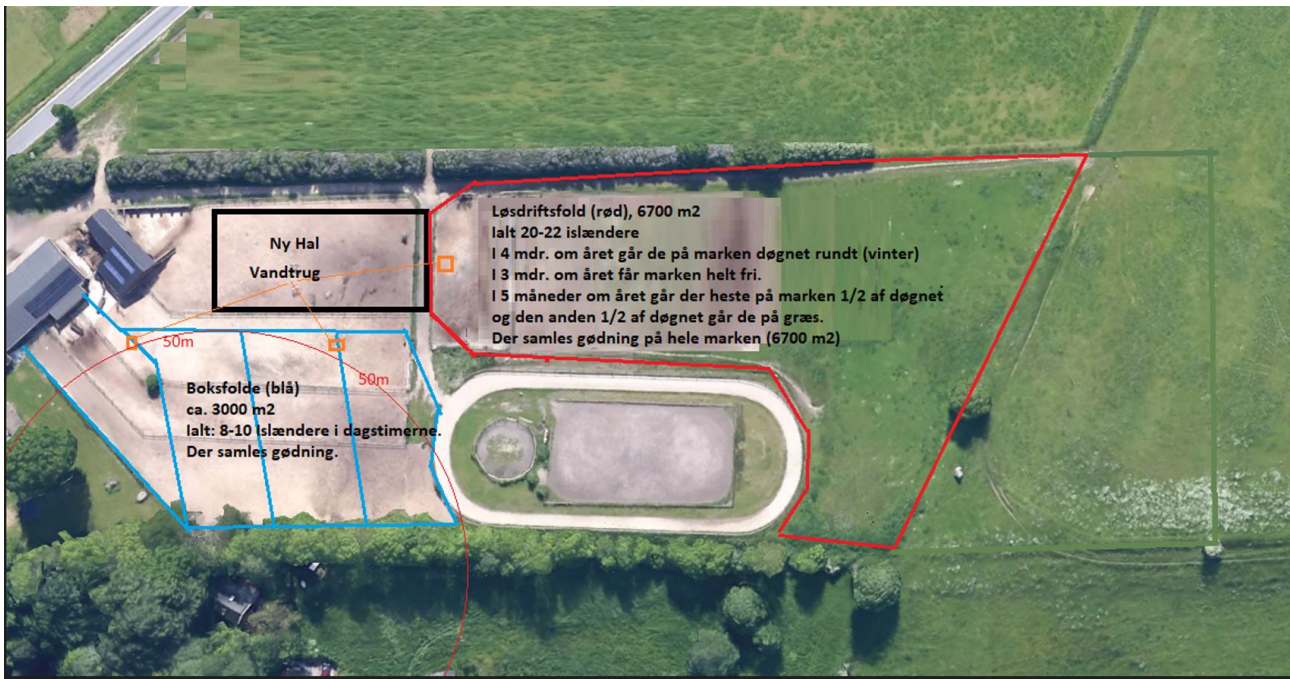
## NY FOLDPLAN

Husdyrbrugets nye foldplan tages i anvendelse, snarest muligt efter at der er truffet afgørelse i verserende klagesag i Miljø-og Fødevarerklagenævnet om § 16 b miljøtilladelsen af 25. august 2022.
