## Tilsynsrapport til offentliggørelse

### Tilsynsrapport

Virksomhedens navn	Affaldscenter Rom, Nomi4s I/S
Virksomhedens adresse	Fabjergkirkevej 28, 7620 Lemvig
CVR nummer	14760504
Virksomhedstype	5.4 Deponeringsanlæg >10 t/dag eller kap. >25.000 t
Tidspunkt for tilsynet	Onsdag den 3. november kl. 10 til 13
Baggrunden for tilsynet	Basistilsyn
Varsling af tilsynet	Tilsynet blev varslet den 15. oktober 2021
Deltagere fra virksomheden	Mogens Berg
Øvrige deltagere	Lene Christensen, NIRAS
Tilsynet udført af	Nina Eberhardtsen Hansen (1. sagsbehandler) Inge Lise Therkildsen (2. sagsbehandler)
Tilsynet omfattede	Gennemgang af virksomheden, herunder nedlukket deponi og biaktiviteter Status på projekt vedr. reduceret perkolatbortpumpning Opfølgning på boringskampagne (2018)
Materiale udleveret	Intet

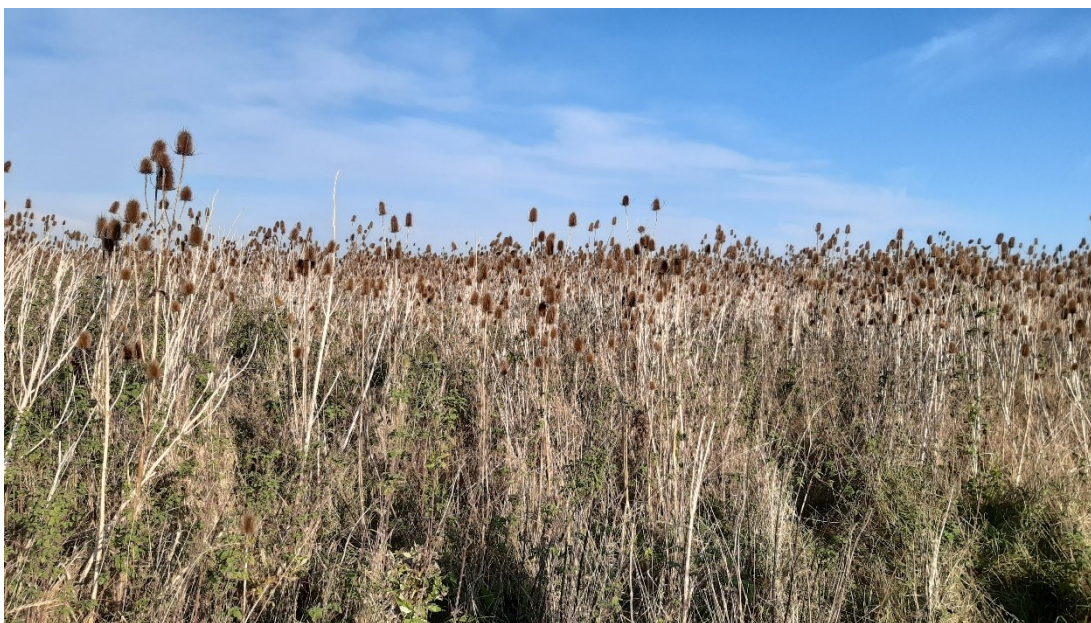
**Figur 1. Deponeringsanlæggets top.**

Alle deponeringsenheder på Affaldscenter Rom blev påbudt nedlukkede i 2009 og har siden da været i efterbehandling. Alle enheder er slutafdækkede og gennem årene er bevoksningen på området taget til. På tilsynet ville Miljøstyrelsen have ført tilsyn med anlæggets topografi, herunder eventuelle sætninger, men bevoksningen gjorde dette umuligt. Miljøstyrelsen spurgte ind til, hvordan Nomi4s foretager den årlige vurdering af anlæggets topografi. Nomi4s svarede, at de netop i efteråret har haft en landmålet ude for at indmåle terrænoverfladen. Dokumentation herfor er efterfølgende blevet sendt til Miljøstyrelsen.

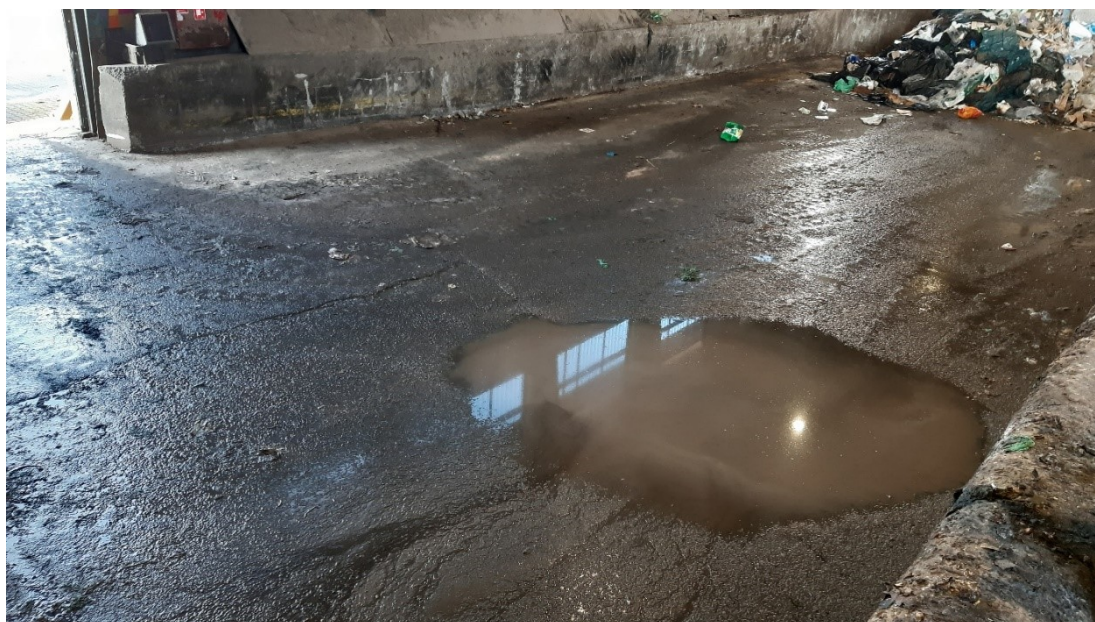
I den gamle omlastehal (jf. nr. 6 på oversigtskort 2) bliver forbrændingseget affald omlastet. På tilsynet kunne Miljøstyrelsen konstatere, at der var en mindre sø af spildevand på gulvet i aflæsserområdet. Nomi4s oplyste, at der ligger et afløb under vandet, som derfor måtte være stoppet til. Miljøstyrelsen bemærkede, at spildevand fra hallen skal kunne afledes uhindret, og at afløbet derfor skal tjekkes og udbedres. Miljøstyrelsen spurgte i den forbindelse ind til om gulvet i graven rengøres ved fx fejning. Nomi4s oplyste, at skovlen på frontlæsseren køres hen over gulvet således, at affaldet kan skrubes sammen i en bunke (se figur 2 øverst), men yderligere rengøring af gulvet fortages ikke. De fraktioner af affald, som svarer til det der i "gamle dage" blev kaldt dagrenovation bliver efter omlastning opbevaret i containere med låg inde i omlastehallen.

**Figur 2. Haller til omlastning af affald. Øverst: Den gamle omlastehal, aflæsserområde for dagrenovation. Nederst: Den nye omlastehal til forsortering af affald til deponering.**

Nomi4s skal sørge for at rengøre tilstoppede afløb, således at vandet kan afledes fra hallen.

1. Nomi4s skal sørge for at rengøre tilstoppede afløb, således at spildevandet kan afledes fra omlastehallen til "dagrenovation".

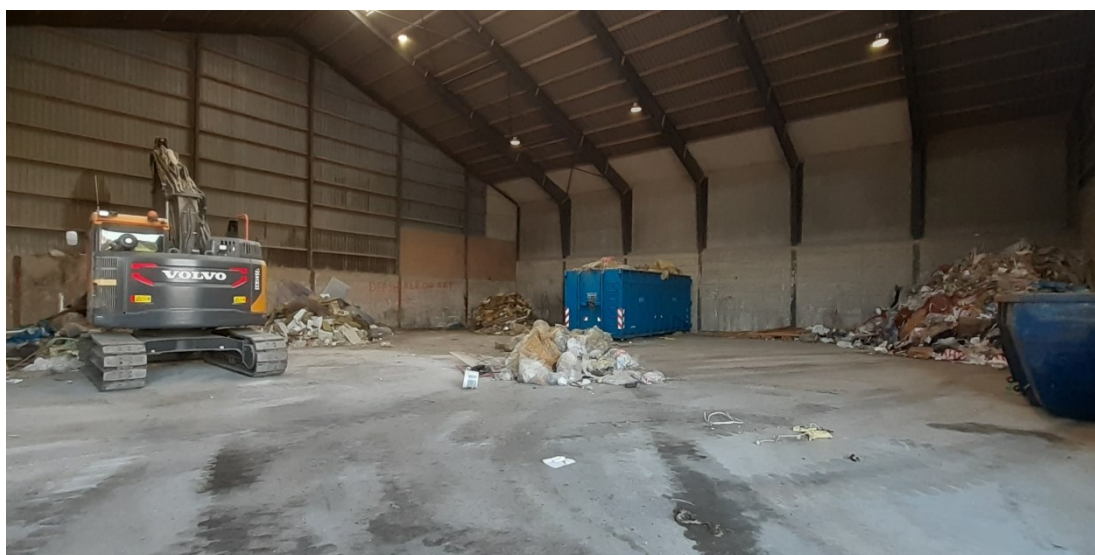
Den nye omlastehal (nr. 1 på oversigtskort 2), som er etableret i 2012, har tidligere været anvendt til omlastning af papir og emballageaffald. Nomi4s har pr. 1. januar 2020 ændret anvendelsen af hallen, hvor der nu foregår forsortering af affald til deponering. Forsorteringen har tidligere fundet sted i den gamle omlastehal, men er flyttet, da ændrede krav til forsorteringen kræver mere plads. Mængden af deponiaffald til forsortering er uændret. Omlastning af papir og emballageaffald er ophørt på Affaldscenter Rom og "Miljøgodkendelse af omlastehal til omlastning af papir og emballageaffald, Affaldscenter Rom" af 16. februar 2012 er derfor bortfaldet.

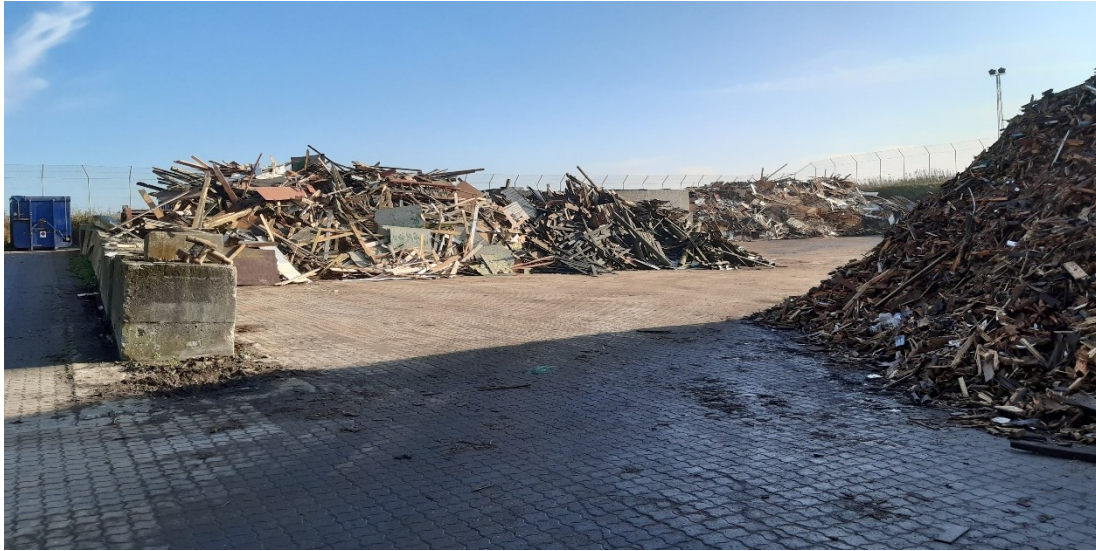
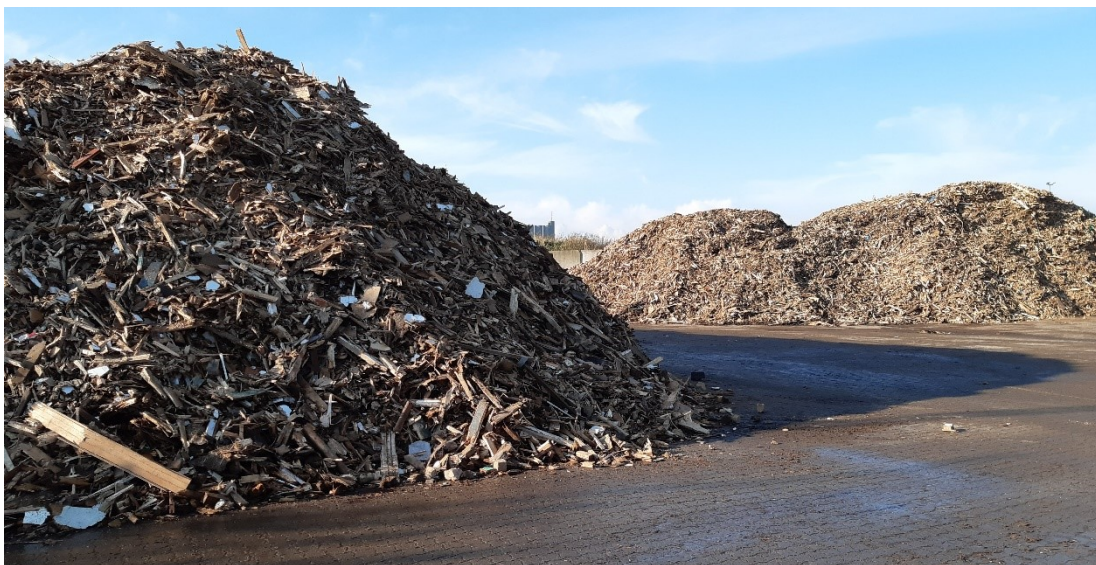
På tilsynet lå der store bunker neddelt træ, som for nyligt var blevet neddelt. Da der på dagen for tilsynet var brand på Kronospan ligger oplaget af neddelt rent træ stadig på pladsen. Normalt ville dette blive afhentet kort efter neddeling. Neddelt trykimprægneret træ sendes til Tyskland til forbrænding og afhentes løbende efter neddeling. Det er Marius Pedersen, som står for transport af begge fraktioner.

**Figur 3. Oplag af rent træ og trykimprægneret træ. Øverst: oplagsbunker. Midterst: træaffald på skrænter. Nederst: Bunker med neddelte træ. Forrest A4-træ, bagerst A2-træ.**

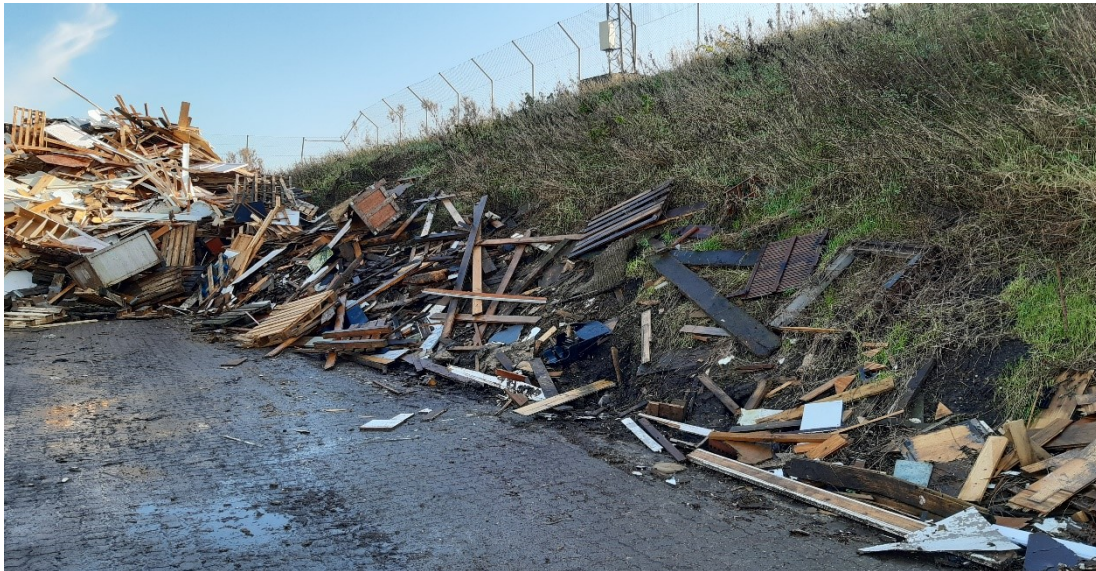
På tilsynet kunne Miljøstyrelsen konstatere, at træaffald lå udenfor pladsen og op langs den græsklædte skrænt mod øst (se figur 3, midterst). Oplag af trykimprægneret træ er, jf. afgørelsen af 14. april 2005, omfattet af de samme vilkår som fremgår af "Miljøgodkendelse af oplag for genanvendelse af brugte plasthavemøbler og modtagelse af udsorterede træmaterialer, Fabjerg Kirkevej 28, Lemvig af 28. januar 2004". Af vilkår 3.2.2 i afgørelsen fra 2004 fremgår følgende:

Miljøstyrelsen indskærper derfor vilkår 3.2.2 i afgørelsen af 28. januar 2004 og vilkår 11 i afgørelsen af 10. august 1994. Nomi4s skal sørge for at oplag kun ligger på selve pladsen, og at affald ikke oplages eller henligger i de omkringliggende områder, herunder op ad skrænter. Nomi4s skal derfor fjerne affaldet langs skrænterne. Som dokumentation herfor, skal der fremsendes fotodokumentation ved "før og efter"-billeder. Miljøstyrelsen vil tage forholdet op på næstkommende tilsyn.

1. Affaldstræ skal holdes inde på oplagspladsen og omgivelserne skal renholdes i henhold til vilkår 3.2.2 i afgørelsen af 28. januar 2004 og vilkår 11 i afgørelsen af 10. august 1994.
2. Anlægget skal være hegnet ind i henhold til vilkår C6 i "Afgørelse om Overgangsplan og revurdering af 21. december 2009".

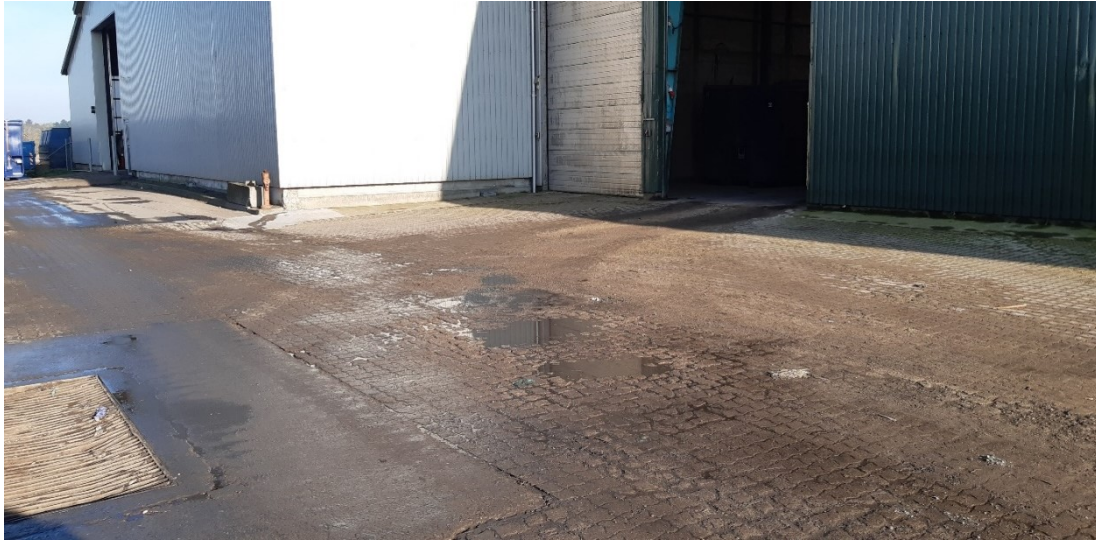
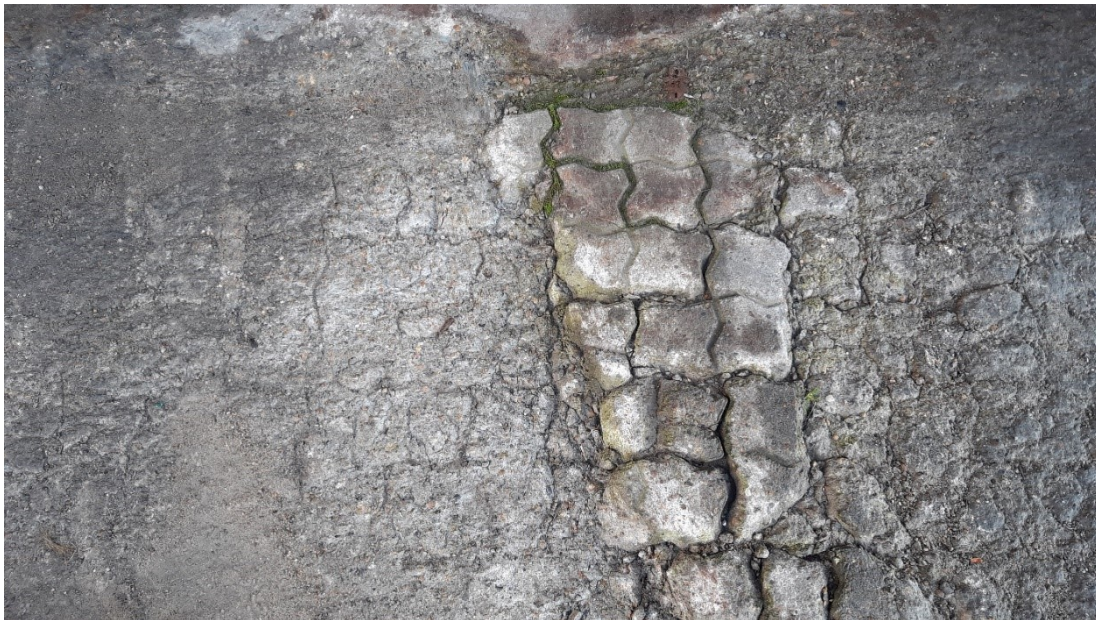
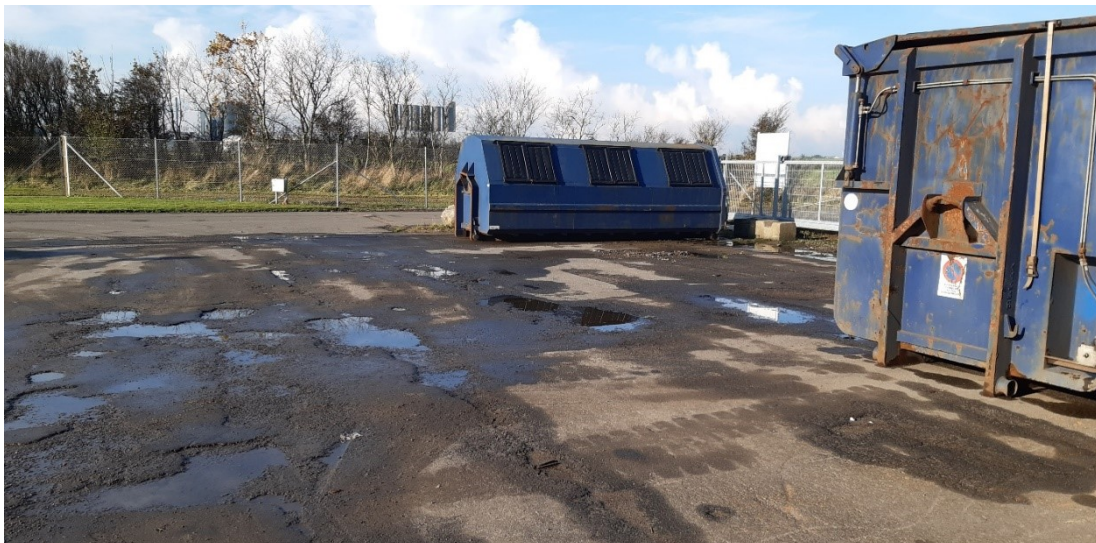
**Figur 4. Belægninger. Øverst: Belægningen udenfor den gamle omlastehal. Midterst: Nedbrudte belægningssten. Nederst: Asfaltbelægning ved containere placeret imellem indkørsel og den nye omlastehal.**

På tilsynet gjorde Nomi4s selv opmærksom på, at belægningen ud for den nye omlastehal (nr 1m på oversigtskort 2) er nedbrudt og oplyste, at den snarest vil blive renoveret (se figur x). Nomi4s forklarede at belægningen ikke er ret gammel, men at den bliver udsat for hård belastning, særligt lige uden for porten til hallen, da containerne her skraber hen over belægningen. Belægningen bar ligeledes tydelige præg af, at der er hyppig færdsel mellem vaskepladsen og hallen. Miljøstyrelsen spurgte ind til, om Nomi4s har en vedligeholdelsesplan for anlægget eller om belægninger bliver udbedret når der er et synligt behov. Nomi4s svarede, at belægningen vedligeholdes efter behov. Nomi4s oplyste desuden, at asfaltbelægningen i området til oplag af containere er nedbrudt (se figur 4) og ligeledes vil blive udbedret snarrest. Det blev aftalt, at Nomi4s vil fremsende fotodokumentation for vedligeholdelsesarbejdet til Miljøstyrelsen.

1. Nomi4s vil udskifte pakningen på dækslet over DGU 53.326.
2. Nomi4s vil fremsende fotodokumentation for arbejdet vedr. vedligeholdelse af belægningerne på Affaldscenter Rom til Miljøstyrelsen.
3. Miljøstyrelsen vil kontakte Lemvig Kommune omkring manglende vedligehold af grundvandsboringerne tilknyttet anlægget.

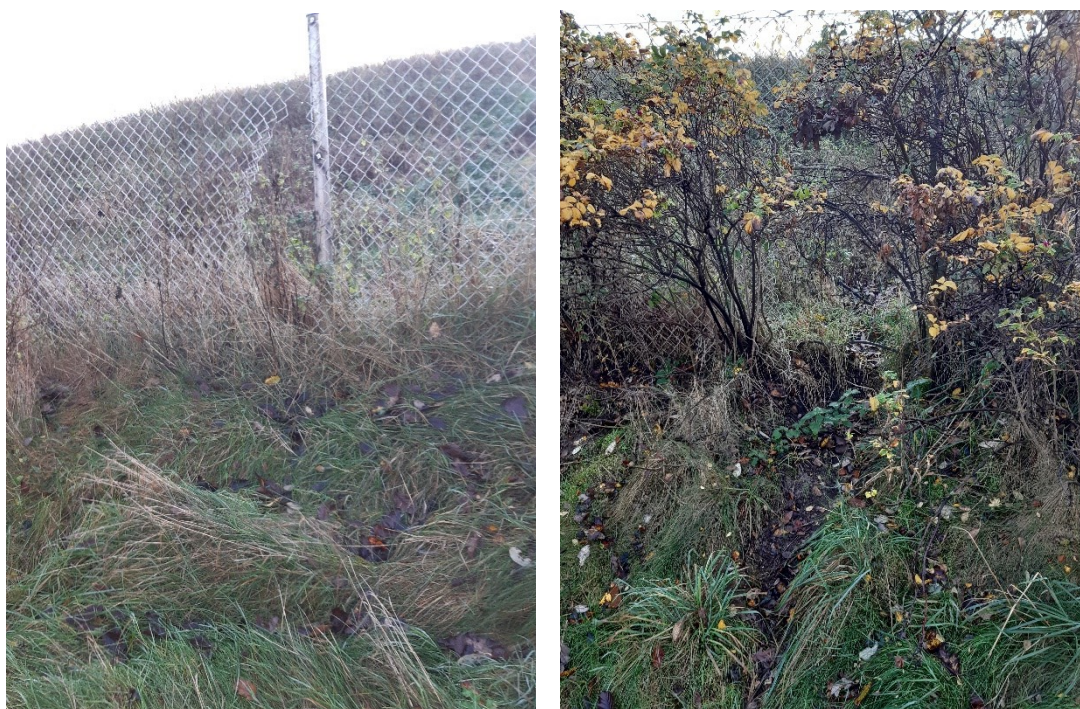
På tilsynet kunne Miljøstyrelsen konstatere at der flere steder var huller i hegnet ind til anlægget. I "Afgørelse om Overgangsplan og revurdering af 21. december 2009" er der fastsat vilkår om indhegning med det formål at forhindre flyveaffald i at spredes udenfor anlægget samt at hindre uvedkommende adgang til anlægget. Ved samtale med den driftsansvarlige blev det klart, at anlægget har været vidende om hullerne i hegnet i flere måneder.

**Figur 5. Huller i hegn.**

Miljøstyrelsen indskærper vilkår C6 i "Afgørelse om Overgangsplan og revurdering af 21. december 2009". Nomi4s skal udbedre hegnet. Som dokumentation herfor, skal der fremsendes fotodokumentation ved "før og efter"-billeder.

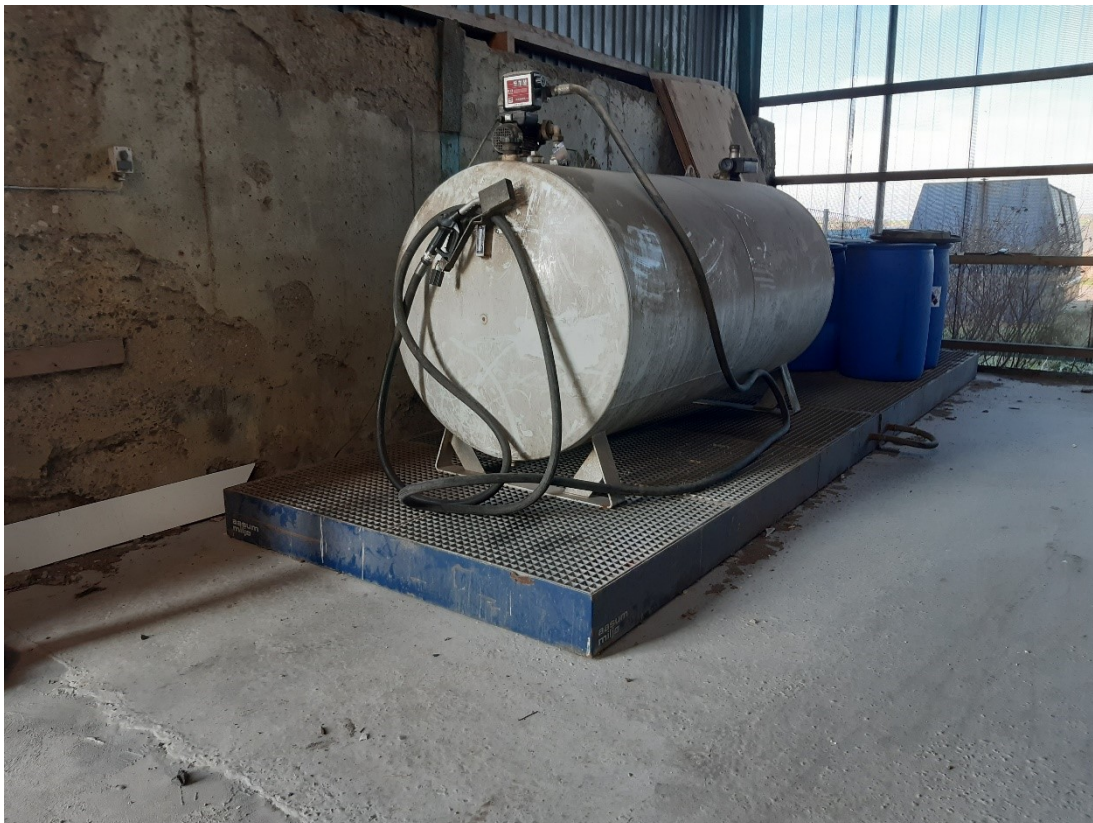
På Affaldscenter Rom findes en 2.500 liter olietank til dieselolie, som blev ibrugtaget i 2015. Tanken er placeret i lagerhallen ovenpå en spildbakke dimensioneret til at rumme tankens indhold. Aftapning samt påfyldning foregår på tæt belægning med fald mod afløb til kloak tilknyttet sandfang og olieudskiller. Belægningen under tanken er blevet udskiftet siden sidste tilsyn og udgør nu en betonbelægning, hvor den førhen bestod af sf-sten under spildbakken og beton under aftapningsstedet. Belægningen er let at overvåge, så et eventuelt spild kan hurtigt opdages. På tilsynet var spildbakken tom og belægningen viste ingen tegn på spild.

**Figur 6. Dieselolietank.**

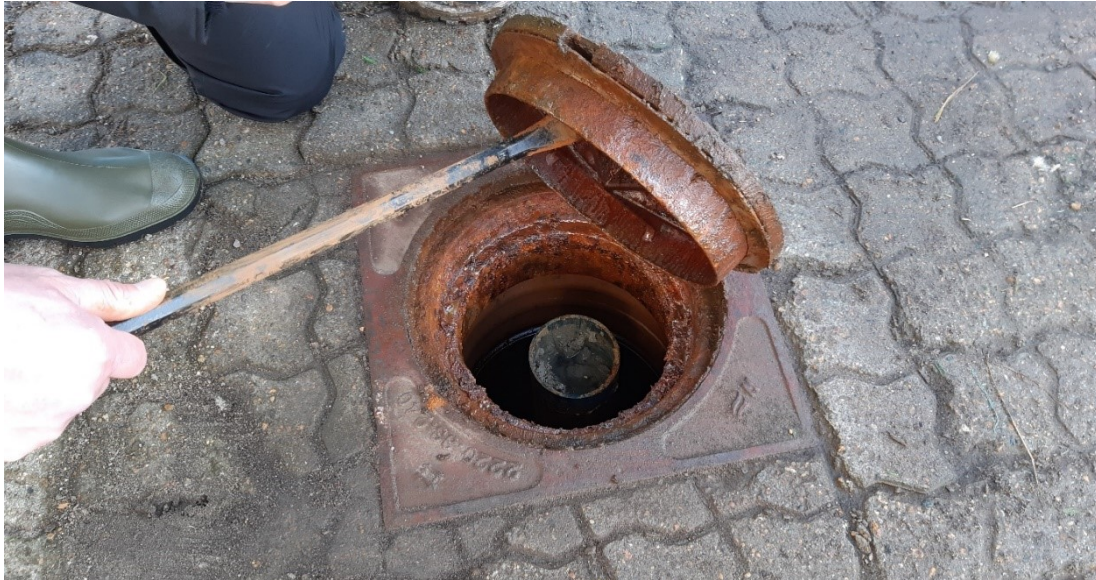
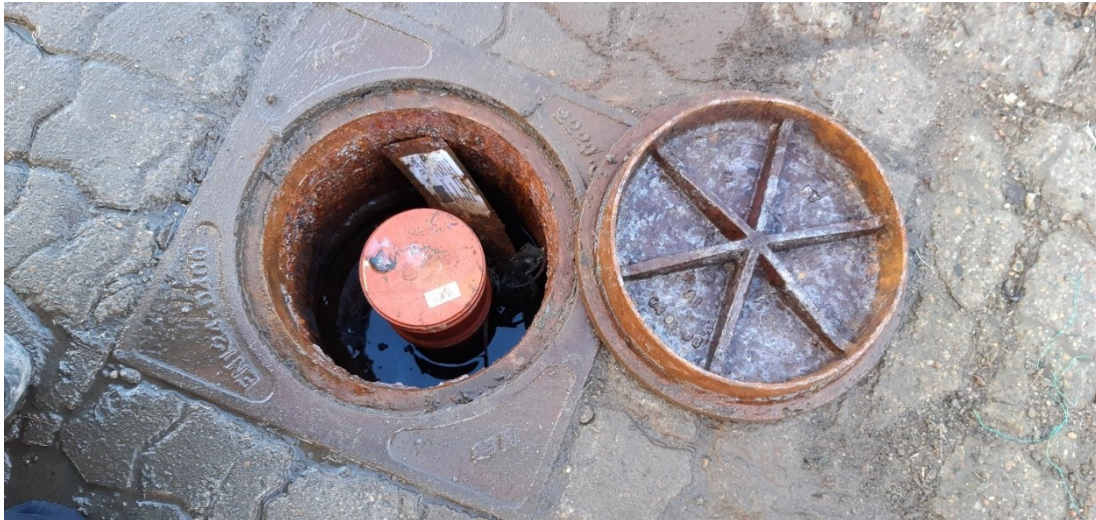
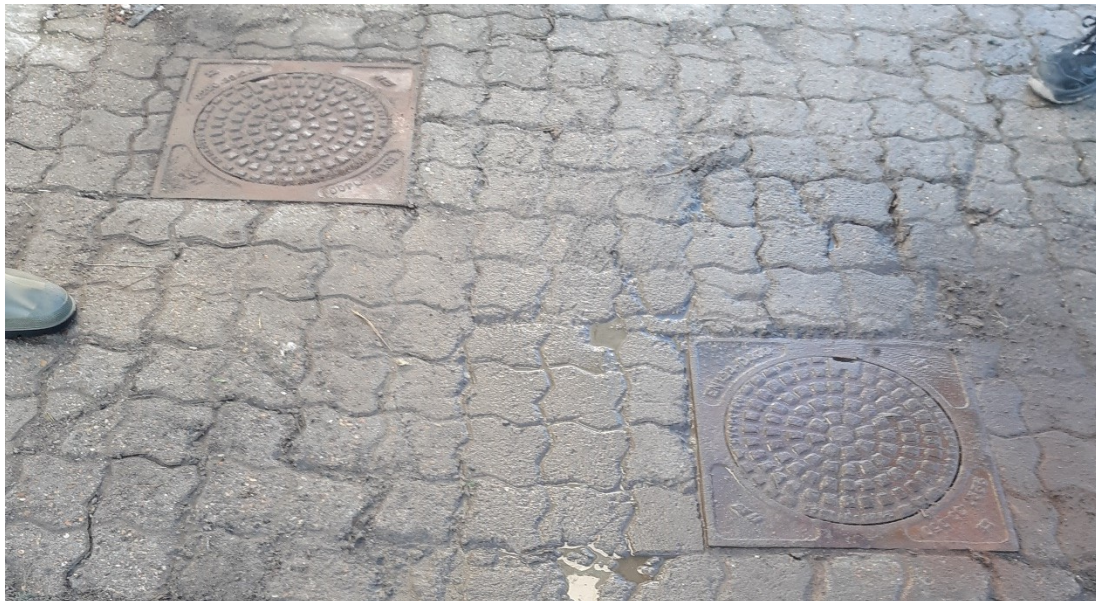
For en af boringerne (DGU nr. 53.326) har Nomi4 på opfordring fra Miljøstyrelsen udført delvist vedligehold. Boringen er placeret på kørearealet umiddelbart syd for den gamle omlastehal (se oversigtskort 1). I boringen er der blevet konstateret en grundvandspåvirkning, som kan være resultatet af nedsivende forurenede overfladevand fra kørearealet på anlægget. Miljøstyrelsen har derfor været i dialog med virksomheden om at få standset forureningen. For at sikre, at der ikke trænger forurenede overfladevand ned i boringen er dækslet blevet forsynet med en pakning. På tilsynet kunne Miljøstyrelsen dog konstatere, at der var blevet byttet rundt på dækslerne over DGU nr. 53.326 og en nærliggende sløjfet boring med DGU nr. 53.320. Dækslet med pakningen var derfor placeret over den sløjfede boring. Pakningen var desuden lavet af et stift plastik-materiale, som ikke synes tiltænkt formålet. Da der stod vand i begge boringer, kan Miljøstyrelsen konkludere, at pakningen ikke fungerede efter hensigten. Det blev aftalt, at Nomi4s vil udskifte pakningen med en dertil egnet.

**Figur 7. Grundvandsboring DGU 53.326 ud for aflæsser og omlastehal. Øverst: Dækslet over boring løftes. Der er påsat "pakning", men dækslet er ikke over DGU 53.326. Midterst: DGU 53.326 med løftet dækslet. Nederst: DGU 53.320 øverst i billedet, DGU 53.326 nederst i billedet.**

Miljøstyrelsen vil desuden råde Nomi4s til at undersøge om DGU 53.320 er sløjfet korrekt. Boringen står som sløjfet i boringsdatabasen, men borerør er stadig at finde umiddelbart under dækslet. Hvis boringen bliver sløjfet korrekt, kan toppen af borerøret fjernes og dermed dækslet. Dette vil måske kunne gøre vedligehold af 53.326 mere enkelt og dæmme op for forbytning af dæksler. Lemvig Kommune skal i så fald kontaktes omkring sløjfning af boringen.

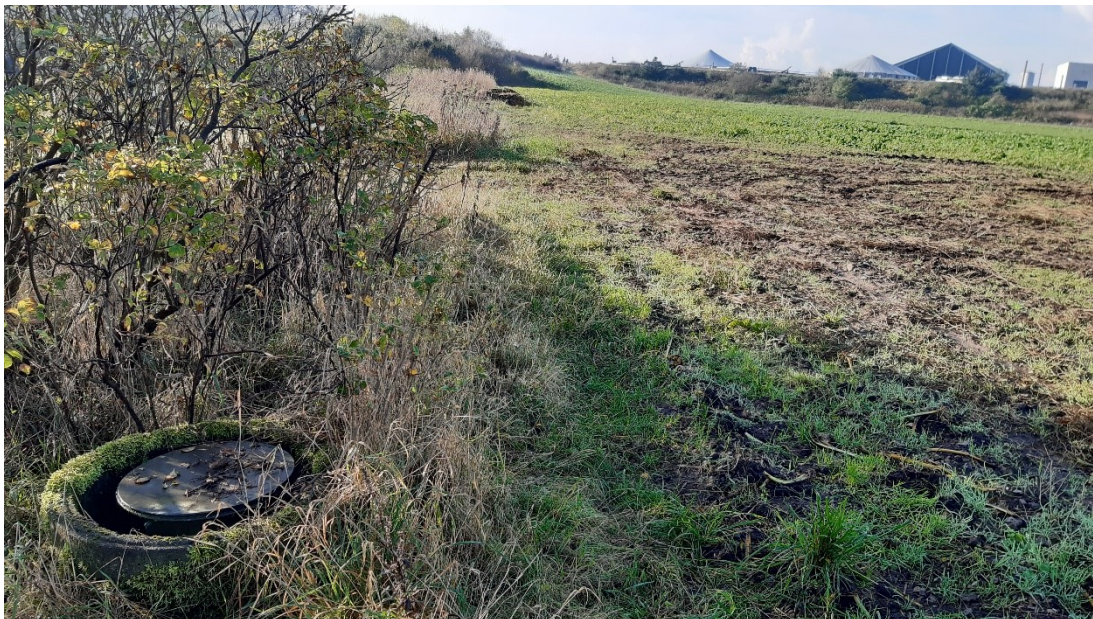
På tilsynet blev placeringen af boringerne med DGU nr 53.326 og 53.368 kontrolleret. I boringsdatabasen og i Miljøstyrelsens korttjeneste SagsGIS (der har samme korttjeneste som Danmarks Arealinformation) ser placeringen af de to boringer ud til at være forskubbet. Placeringen af de restende boringer ser umiddelbart ud til at passe, men for disse to boringer, ser der ud til at være noget galt med koordinaterne. DGU 53.326 er ifølge kortet placeret inde i hallen, mens DGU 53.368 er placeret et stykke ude på marken (se oversigtskort 1). På tilsynet fik Miljøstyrelsen bekræftet, at der er noget galt med koordinatsætningen af boringerne. DGU 53.326 er placeret udenfor hallen, mens DGU 53.368 er placeret i krattet i kanten af marken (se figur 8). Nomi4s bedes derfor koordinatsætte boringerne på ny og sende de opdaterede koordinater til GEUS (boringsdatabasen).

**Figur 8. Placering af grundvandsboring DGU 53.368.**
