Tilsynsrapport til offentliggørelse

### Tilsynsrapport

Virksomhedens navn	Odense Nord Miljøcenter
Virksomhedens adresse	Strandløkkevej 100, 5270 Odense N
CVR nummer	17414070
Virksomhedstype	5.4 Deponeringsanlæg >10 t/dag eller kap. >25.000 t
Tidspunkt for tilsynet	23.08.2021 fra 10.00 til 14.00
Baggrunden for tilsynet	Basistilsyn
Varsling af tilsynet	04.08.2021
Deltagere fra virksomheden	Rasmus Olsen, Pia Skov Rasmussen, Jan Thrane og Finn Andersen, alle fra Odense Renovation
Øvrige deltagere	-
Tilsynet udført af	Lone Grunnet og Majbrit Lindstrøm Miara, MST
Tilsynet omfattede	<ol style="list-style-type: none"><li>1. Tilsyn med gasindvindingsanlægget på etape 7.</li><li>2. Tilsyn med etape 8, specialdepot for shredderaffald.</li><li>3. Tilsyn med oplag af brændbart affald på den åbne enhed 1C.</li><li>4. Tilsyn med boringer og brønde, hvorfra der prøvetages i grundvand.</li><li>5. Biaktiviteter herunder omlastning af madaffald, neddeling og midlertidigt oplag af trykimprægneret træ samt kompostering.</li><li>6. Samtale om afledning af overfladevand.</li></ol>

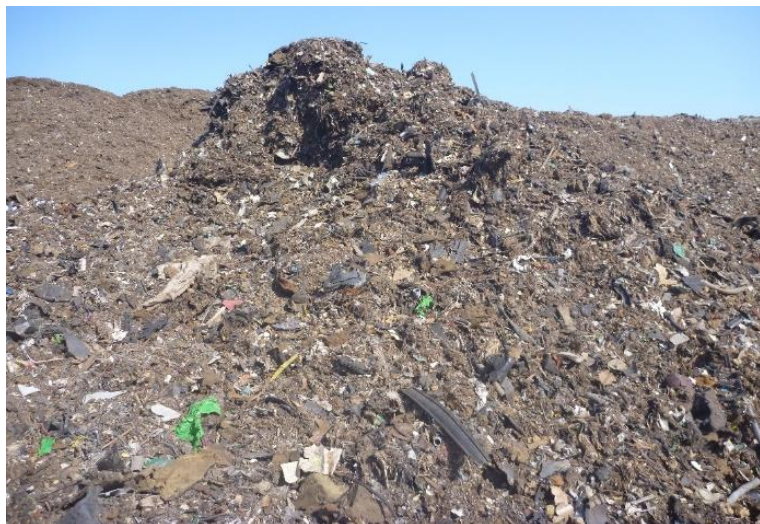
Figur 2: Eksempel på shredderaffald på enhed 8A.

Miljøstyrelsen fik forevist etape 8A for farligt affald se figur 2. Der er givet godkendelse til opbygning af volde af lettere forurenede jord omkring etappen. I forbindelse med etablering af 8A blev desuden, i lighed med de øvrige etaper på ONM, etableret et nedre drænsystem, som skal sørge for, at grundvandet under deponiet ikke presser på membranen, før der er deponeret tilstrækkeligt med affald til at modstå presset. Af årsrapporterne for 2019 og 2020 for deponiet fremgår, at deponiet jf. notat fra Rambøll i 2019 kunne sikre et opadrettet grundvandstryk på membranen, og at drænpumperne efterfølgende kunne slukkes. Da MST er i tvivl om, hvilket notat der er tale om, bedes ONM venligst fremsende dette Rambøll notat til MST.

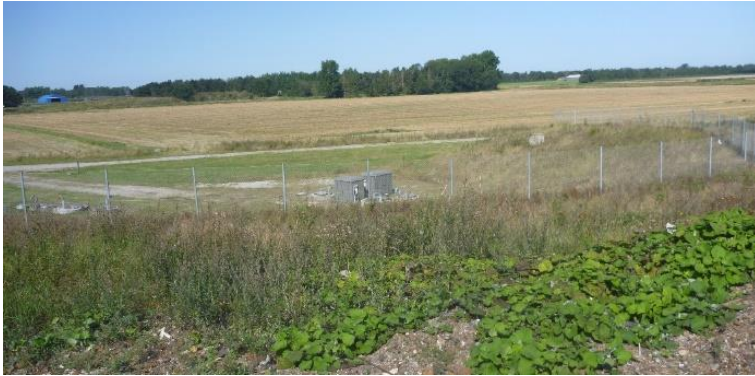
Figur 3: Vest for enhed 8A er etableret to pumpestationer. Den ene pumpe er slukket jf. ovenstående. Den anden pumpestation leder rent overfladevand/øvre sekundært grundvand fra under virksomheden ud i hovedkanalen, der afvander til Odense Kanal.

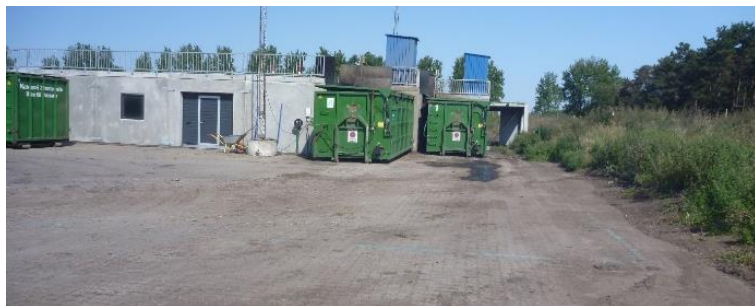
Figur 4: Omlasteanlæg for KOD på 5B

Miljøstyrelsen fik forevist omlastepladsen for indsamlet madaffald på enhed 5B. Pladsen var meget fint opbygget og drevet. På anlægget er der opstillet to containere. Kun én container fyldes med madaffald ad gangen. Begge containere var tomme ved Miljøstyrelsens tilsyn. Der bortkøres dagligt og kun i hverdage 4 containere madaffald til et pulpanlæg beliggende i Holsted. Der har indtil videre ikke været nogen problemer med lugt og skadedyr fra omlasteanlægget, og anlægget fremstod ved tilsynet pænt og ordentligt. Fødevarestyrelsen har tidligere været på tilsyn og har givet en midlertidig godkendelse af, at omlasteanlægget overholder Fødevarestyrelsens krav. ONM afventer Fødevarestyrelsens endelige godkendelsestilsyn.

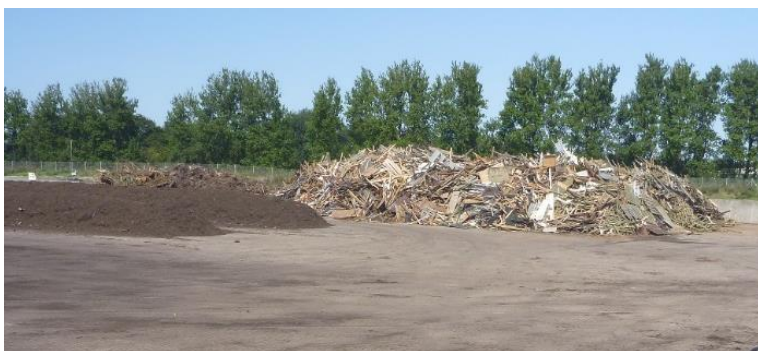
Figur 5: I billedets bagerste del ses oplag af trykimprægneret træ på 5B.

Miljøstyrelsen fik forevist oplag af trykimprægneret træ. Oplagets størrelse var ikke overskredet. Som opfølgning på de høje oplyste maksimale årlige mængder af modtaget trykimprægneret træ i årsrapporten for 2020 opfordrede Miljøstyrelsen Odense Nord Miljøcenter til at fremsende en ansøgning til tilsynsmyndigheden om ændring af vilkår B1 i miljøgodkendelse af den 19. september 2019 af neddeling og midlertidig oplagring af trykimprægneret træ på etape 5b på Odense Nord Miljøcenter. Miljøstyrelsen orienterede samtidig ONM om, at ansøgning om vilkårsændring skal ske via BOM.

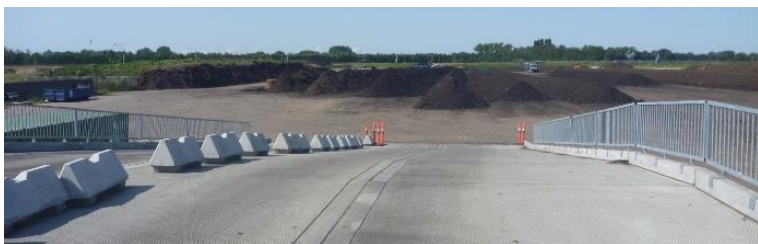
Figur 6: Slamkomposteringsanlægget set fra toppen af omlastningsrampen

Komposteringsanlægget for haveparkaffald og slam blev desuden forevist. Anlægget fremstod veldrevet, og pladsen ryddelig. ONM oplyste, at al kompost, som kommer ind på anlægget, benyttes i slamkomposteringsanlægget. Dvs. der foregår ingen kompostering af "ren" haveparkaffald. Der har været brand i en mile på 5B, og som følge af lugtklager ved vending af miler er deponiets regler om vindpåvirkning præciseret. Miljøstyrelsen havde ingen yderligere bemærkninger.

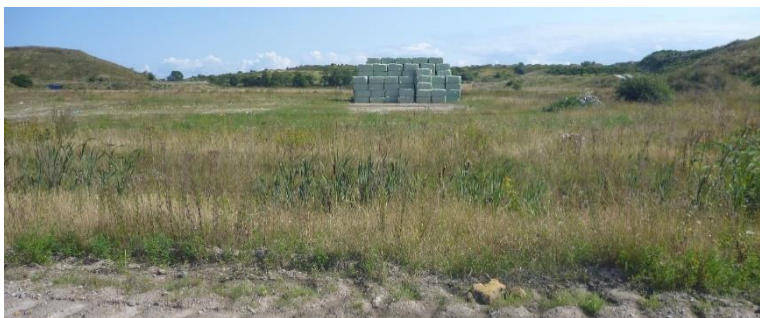
ONM har snart opbrugt sin kapacitet for blandet affald i enhed 1C. Deponiet forventer således at have behov for en ny enhed for blandet affald om senest om 5 år, sandsynligvis før. Den ønskede nye placering af ny celle for blandet affald blev derfor fremvist, se figur 7. Ønsket er, at cellen skal være beliggende på etape 3a, og at den nye enhed skal bygges sammen med 1C, 1B og 1A. Opgaven med

Figur 7: Den østlige side af etape 3A med baller af brændbart affald. Bl.a. her skal ny enhed for blandet affald placeres.

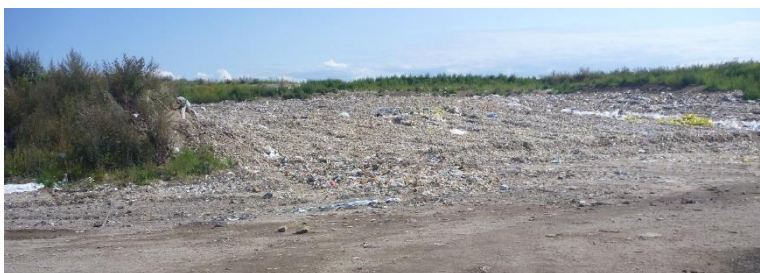
Eksisterende oplag af brændbart oven på celle 1C inkl. balleteringsanlæg blev forevist, se figur 8. Der var pt. 3.500 tons brændbart i oplaget. Affaldet kompakteres og holdes under kontrol, for at det ikke skal selvantænde. Ballerne opbevares på enhed 3A, se figur 7.

Da det midlertidige oplag for brandbart affald på 1C blev helt tømt i marts, blev arealet udbedret med nye jordvolde og et tykt jordlag mellem det blandede affald i deponiet og det midlertidige oplag af brandbart affald til forbrænding. MST tog dette til efterretning.

Figur 8. Oplag af brændbart affald på toppen af enhed 1C.

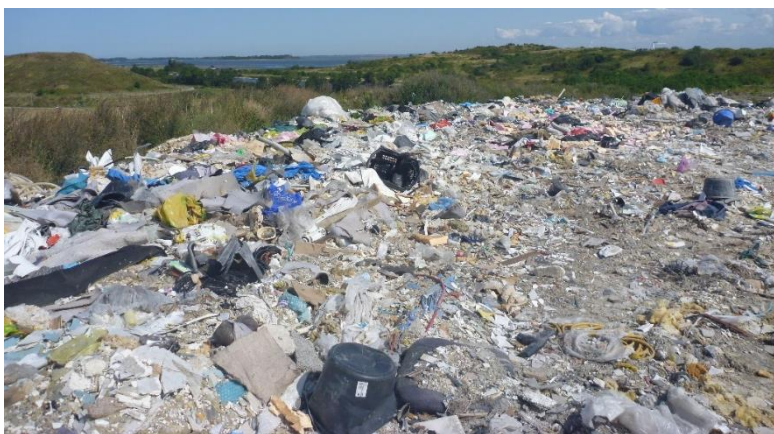
Miljøstyrelsen fik forevist tippen på etape 1C for blandet affald. Der sås både paller og en del plastik i det deponerede affald. På den baggrund opfordrer Miljøstyrelsen på det kraftigste Odense Nord Miljøcenter til at tage kontakt til kommuner og leverandører om en opstramning af kvaliteten af sortering af det indkommende affald til deponi. Deponiet opfordres ligeledes til at sikre sig, at der altid sker en kontrol med det indkommende affald i deponiet både på tippen og i indvejningen. Der henvises til vilkår 5 i overgangsplanen fra den 21. december 2009.

Figur 9: Blandet affald på enhed 1C. Der ses en del plastik i affaldet.
