Tilsynsrapport

BM Steel Construction A/S

Bilag A til Tilsynsrapport

Miljøtilsyn gennemført 13. oktober 2016

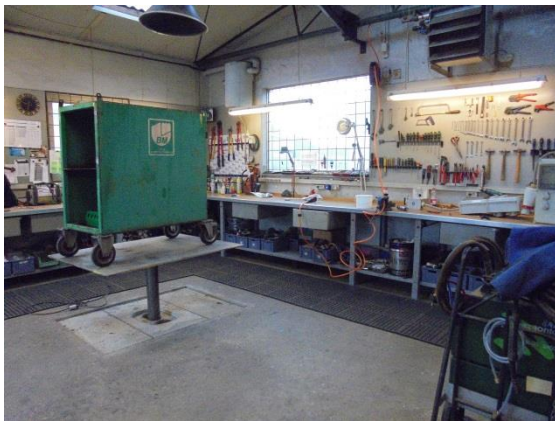
Hal 1. Værksted

Område	Aktivitet og omfang af aktivitet	Areal* (m ²)
Hal 1	Værksted til vedligehold og reparation af primært svejseværker. Der arbejdes dagligt på værkstedet.	50
Hal 2,3,4	Maskinhaller, hvor der dagligt udføres klipning svejsning og slibning	350
Hal 5 (del af)	Maskinhal, hvor der af og til udføres klipning og svejsning	200
Hal 9 (del af)	Maskinhal, hvor der kan udføres svejsning af større emner. Dette sker få uger om året.	200
I alt		800

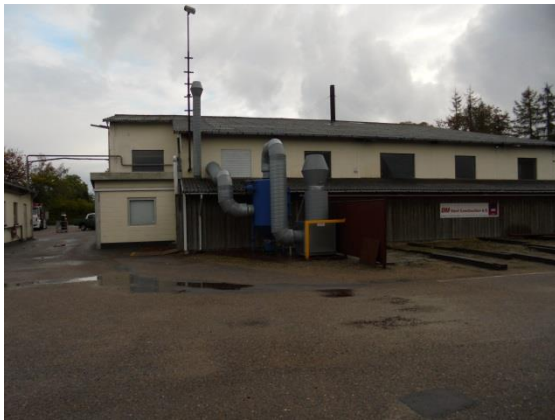
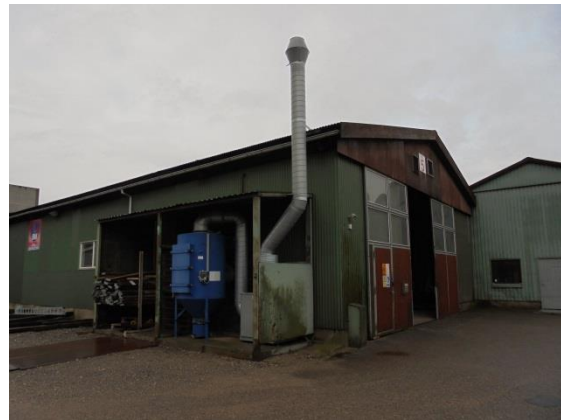
Der er punktudsugning fra samtlige arbejdsstationer i Hal 2,3,4 og Hal 5. Udsugningen startes automatisk, når den enkelte maskine kører. I hal 2,3,4 er det ældre udsugningsanlæg bibeholdt og kan anvendes som supplement ved særlige opgaver.

Luften fra de to punktudsugningsanlæg passerer et patronfilter inden luften ledes til afkast. Service af udsugningsanlæggene foretages af det eksterne firma Euro-Vent Industriventilation. Servicereporterne fra det seneste tilsyn blev fremvist under tilsynet. Der er udført service på de to anlæg 18-05-2016.

Punktudsugning og oprindelig udsugning fra Hal 2,3,4. Punktudsugning fra Hal 5

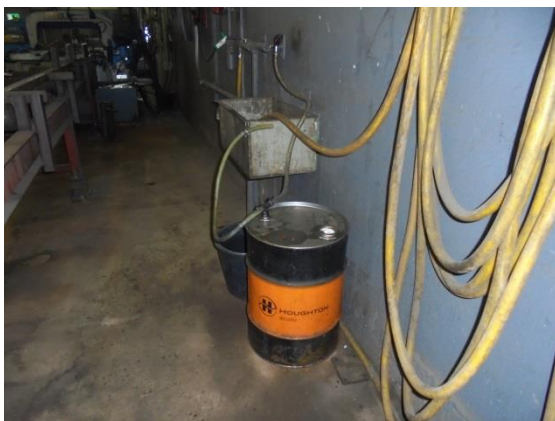
Virksomheden anvender vand iblandet en særlig sæbe som køle- smøremiddel på nogle af maskinerne. Der anvendes ikke olieemulsion. Der er ingen udsugninger, der indeholder olieaerosoler. Sikkerhedsdatabladet for den tilsatte sæbe er udleveret på tilsynet, og vedlagt tilsynsrapporten. Køle- smøremidlet efterfyldes på maskinerne efter behov. Der udskiftes ikke køle-smøremiddel, da det løbende fordamper. Doseringen af sæbe foregår direkte i forbindelse med tapning af vand fra hanen.

Placeringen af afkastene fra punktudsugningerne fremgår af vedlagte luftfoto.

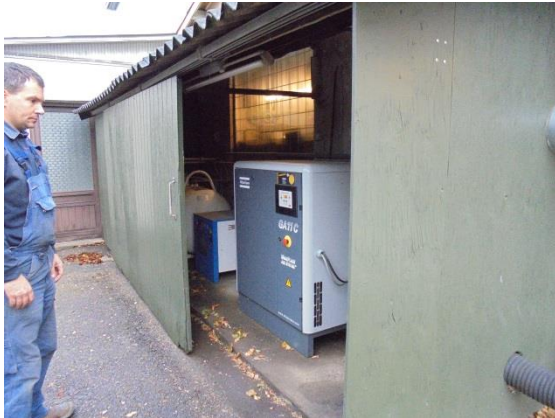
Nærmeste boliger er beliggende umiddelbart nordvest for Hal 1 i en afstand på ca. 20 meter. De væsentligste støjkilder er aktiviteter i maskinværkstedet, kompressoren samt rensning af patronfilteret med trykluftsskud. Kompressoren i forbindelse med Hal 1 er placeret i et teknikrum bag Hal 1. Filteret fra det ældre udsugningsanlæg er ligeledes placeret i et teknikrum bag Hal 2,3,4. Patronfiltrene for de to punktudsugningsanlæg er placeret ude, men skærmet mod nærmeste bolig af henholdsvis Hal 5 og Hal 2,3,4. Under tilsynet blev der ikke observeret støj fra skud fra patronfilteret.

Det vurderes, at virksomhedens aktiviteter kan foregå uden at generer de nærmeste boliger.

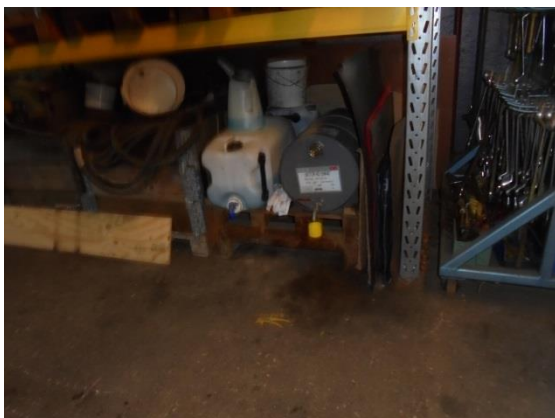
Under tilsynet var der i lageret ved Hal 1 opbevaret flydende råvarer uden spildbakke i reolen ved døren. Lokalet er uden afløb, med der er ingen kant ved døren, så spild eller lækage fra dunkene med flydende råvarer kan løbe til det fri.

Virksomheden anvender ikke mange flydende råvarer i produktionen. I lageret i Hal 1 lå nogle enkelte dunke/tønder med flydende råvarer i form af smøreolie. Lagerlokalet er uden afløb, men har ingen opkant mod det fri. Den vil blive givet en henstilling om, at placere dunkene på en spildbakke, der kan rumme indholdet af den største beholder.

Det henstilles, at virksomheden samler dunke med flydende råvarer, og placerer dem på en spildbakke, der er stor nok til at rumme indholdet af den største beholder.

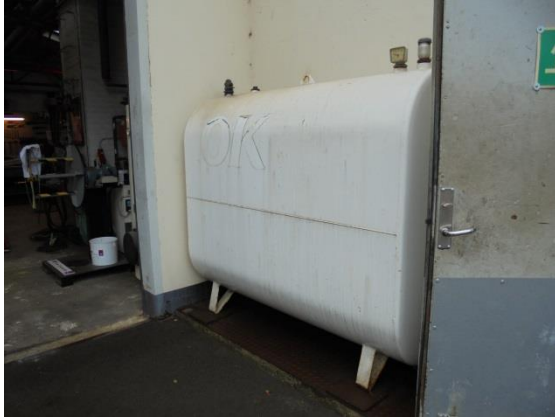
TA-6, Ved Hal 1

Virksomheden benytter 4 olietanke til fyringsolie til de fire oliefyr, der anvendes til opvarmning. Ved besigtigelse af tanke og mærkeplader, kan det konstateres, at tankene svarer til de 4 tanke i BBR, som virksomheden er ansvarlig for, nemlig TA-5, TA-6, TA-7 og TA-12 i BBR.

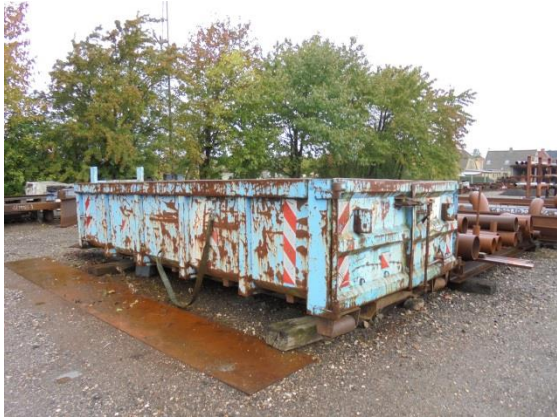
Metalaffald: Metalaffald sorteres i sort jern og rustfrit jern. Fraktionerne samles i containere bag Hal 5. Containerne afhentes af Buresø efter behov. Placering af containeren fremgår af vedlagte luftfoto.

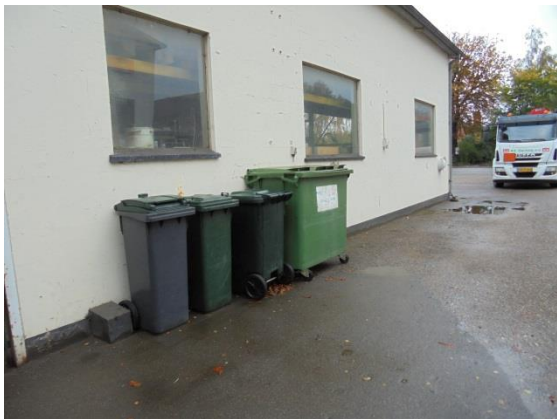
Blandet brændbart: Blandet brændbart samles i to minicontainere, der afhentes af Preben Andersen Vognmands- & Renovationsforretning ApS hver uge.

Dagrenovationslignende affald: Dagrenovationslignende affald samles i separat container, der er omfattet af den kommunale tømningsordning.

Containere for blandet brændbart og Dagrenovationslignende affald
