Tilsynsrapport til offentliggørelse

Tilsynsrapport

Virksomhedens navn	Sneglerup Specialdepot A/S
Virksomhedens adresse	Sneglerup Møllevvej 3, 34571 Grevinge
CVR nummer	25539923
Virksomhedstype	5.4 Deponeringsanlæg >10 t/dag eller kap. >25.000 t
Tidspunkt for tilsynet	05.12.2019
Baggrunden for tilsynet	Basistilsyn og tilsyn med boringer (kampagnetilsyn)
Varsling af tilsynet	14. november 2019
Deltagere fra virksomheden	Jens Arre Nord
Øvrige deltagere	
Tilsynet udført af	Preben Christophersen, Lone Grunnet
Tilsynet omfattede	Generel rundring på anlægget samt tilsyn med moniteringsboringer
Materiale udleveret

Boringsstatus for Sneglerup Specialdepot

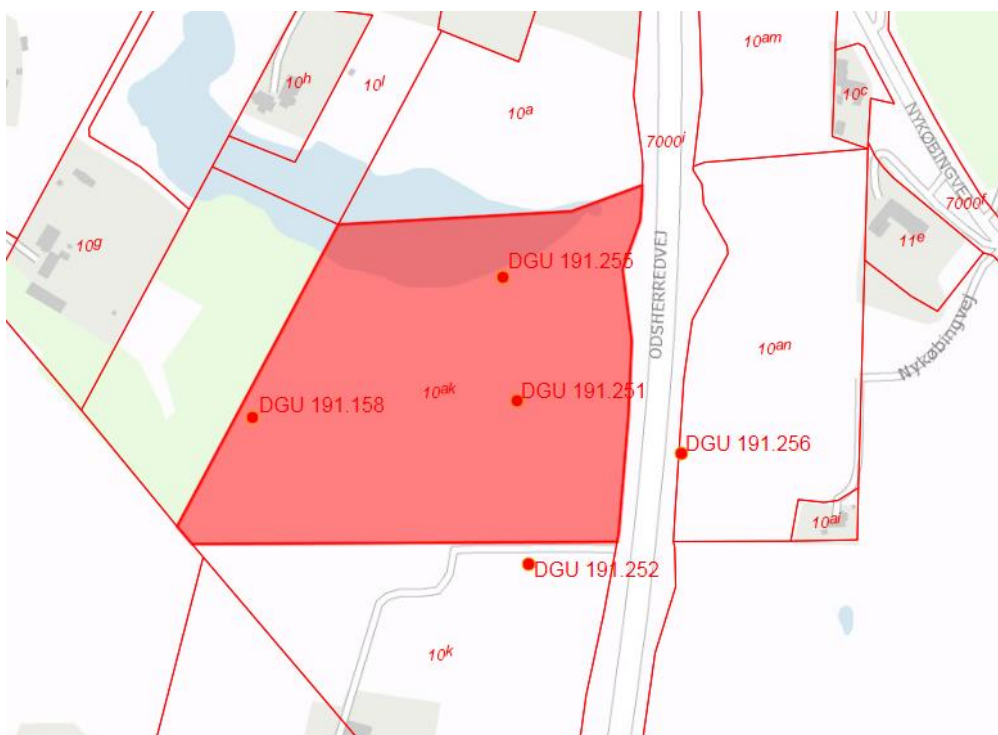
1. Kortoversigt over boringer

Boring DGU 191.252 er beliggende uden for deponiet i en hestefold. Det var ikke muligt at finde boringen under tilsynet. Efterfølgende er aftalt, at virksomhedens konsulent fremsender billedokumentation efter førstkommande prøveudtagning i 2020.

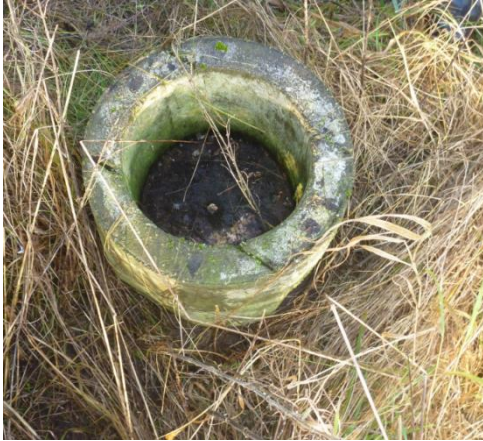
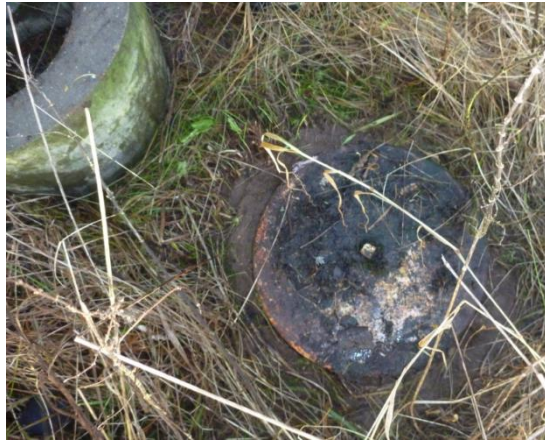
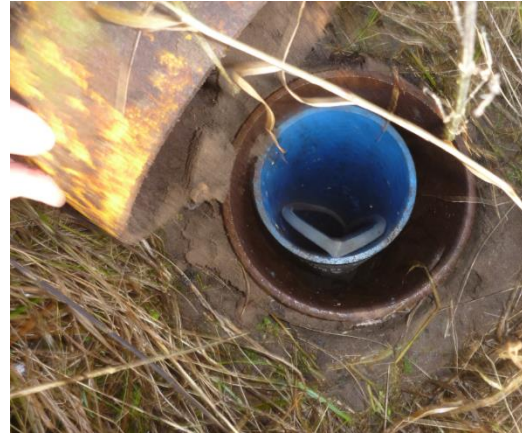
Boring DGU 191.158

- Boring DGU 191.255 og DGU 191.158 ikke havde vandtæt lukning
- Boring DGU 191.251 og DGU 191.158 havde ikke beskyttelsesbrønd
- Ingen af boringerne var aflåst

Det kan konstateres, at vilkår 7.2 pkt. 2 i påbud af 31. oktober 2019 ikke er overholdt. Da påbuddet var relativt nyt på tilsynstidspunktet og der ikke var fastsat en frist, vil overtrædelsen ikke blive indskærpet denne gang. Miljøstyrelsen forventer at det bliver bragt i orden i forbindelse med den førstkommende prøveudtagning.

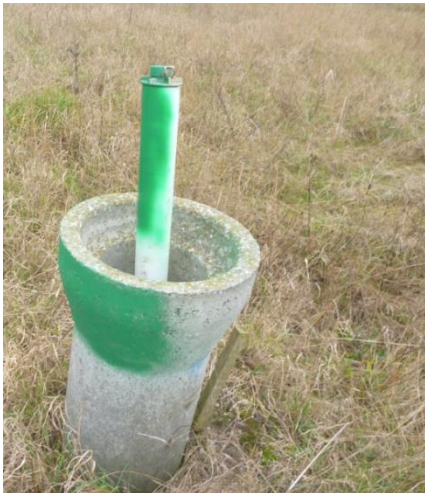
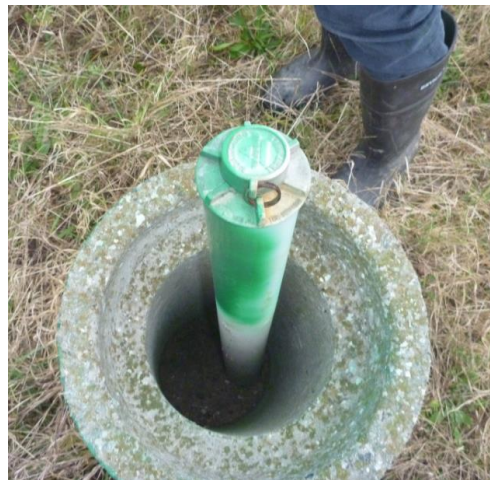
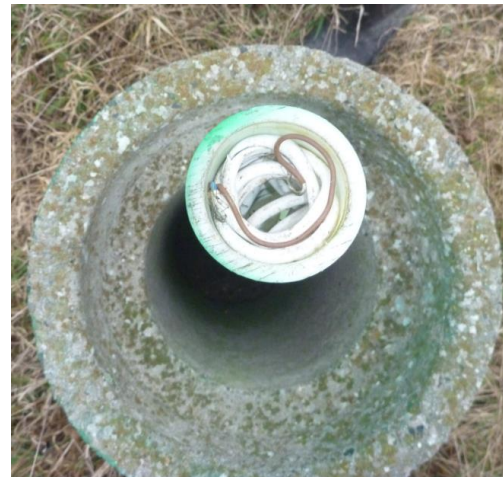
Boring DGU 191.256

For de øvrige boringer kunne det konstateres, at ingen af dem var mærket i overensstemmelse med påbuddets vilkår 7.2.c pkt. 2, hvorefter boringer skal være forsynet med elektronisk læsbar mærkning med angivelse af DGU nummer, kotemærke og pejlefixpunkt.
