## Tilsynsrapport til offentliggørelse

### Tilsynsrapport

| Virksomhedens navn | Audebo Miljøcenter |

Figur 1. Audebo Miljøcenter

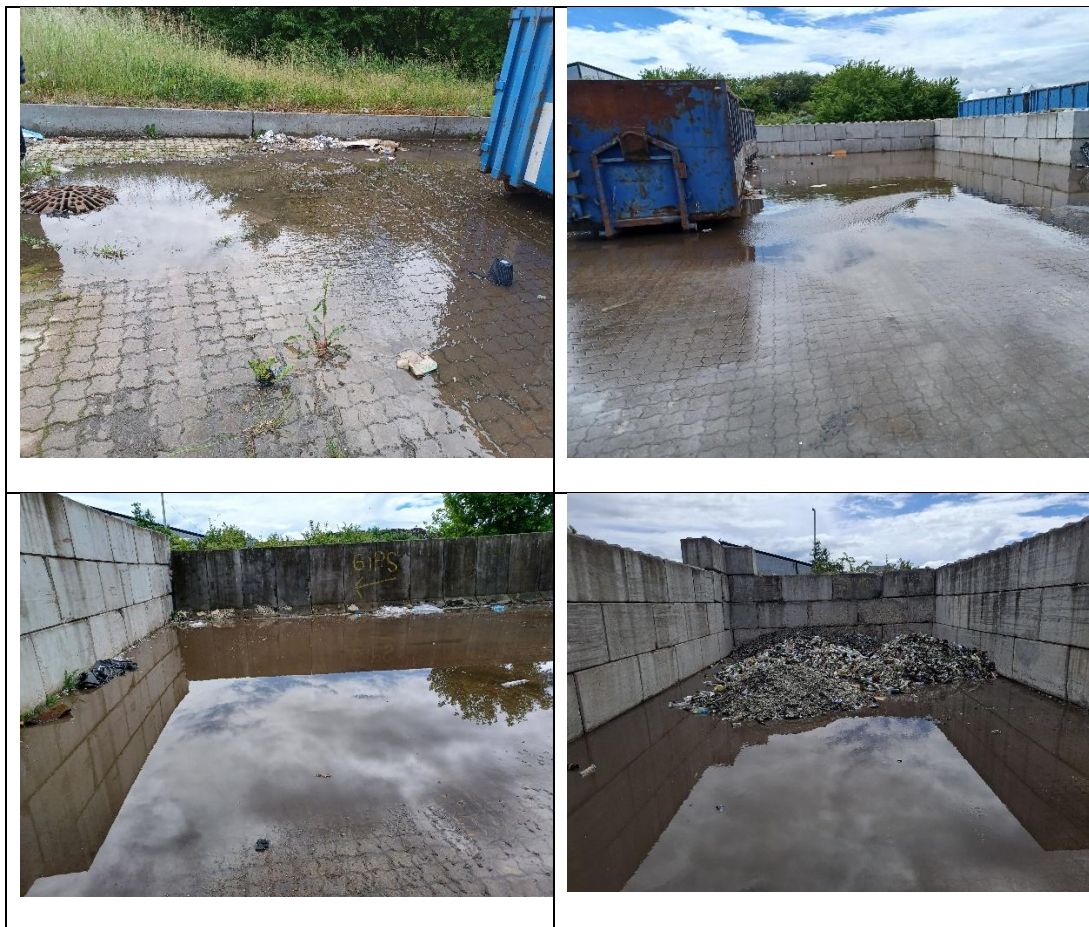
Belægningen på affaldshåndteringspladsen er sf-coloc sten. Pladsen er etableret med hældning mod afløb til pladsens nordøstlige hjørne, hvor regnvand fra pladsen ledes til.

Ved tilsynet konstaterede Miljøstyrelsen, at betonklodserne/båse, der bruges for at holde de forskellige fraktioner adskilt, forhindrer vandet at løbe mod afløbet.

Virksomheden oplyste, at der er etableret dræn under belægningen. Drænene har afløb til den lille perkolattank.

*Figur 3. Afløbsforhold mellem de forskellige fraktioner, samt afløbsbrønd til opsamling af overfladevand, i pladsens nordøstlige hjørne.*

Virksomheden skal sørge for alt vand fra pladsen ikke stuver op og frit kan ledes til afløbet og perkolattanken. Miljøstyrelsen forventer at indskærpe vilkår D1 og vilkår G1 i miljøgodkendelse af 9. september 2025.

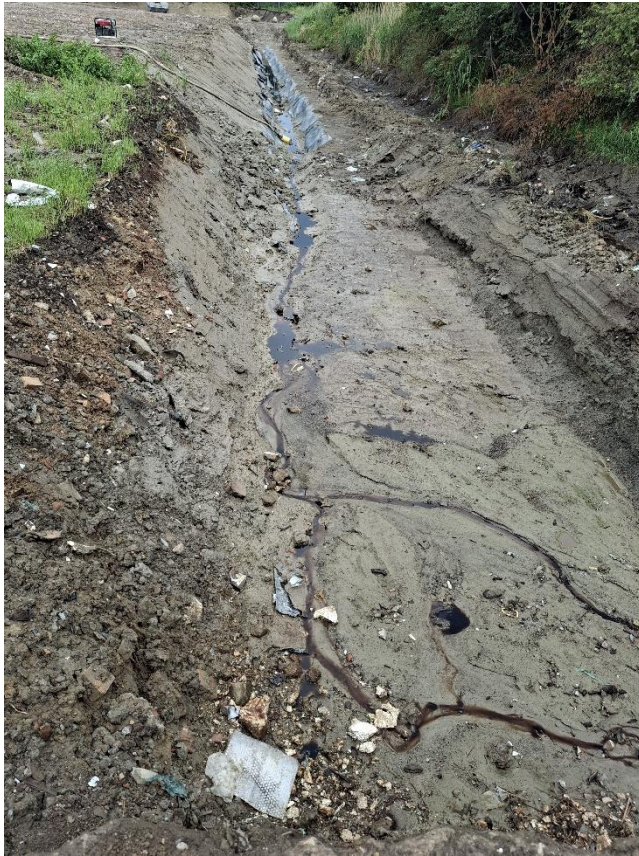
Den 2. juni 2026 modtog Miljøstyrelsen orientering om, at der den 27. maj 2026 skete et uheld i forbindelse med afgravning af voldkant på de gamle enheder (1 og 4). Som følge af uheldet, løb der perkolat lignende væske ud af cellerne.

Virksomheden oplyste, at der var løbet i omegnen af 30-45 m<sup>3</sup> perkolat ud og at det er blevet pumpet i perkolattanken. Dette er beregnet med baggrund i driftstid på pumpe og dennes

*Figur 22. Del af det perkolat påvirkede område langs enhed 1. som sås på tilsynsdag.*

Miljøstyrelsen forventer at indskærpe, at sådanne hændelser skal meddeles til tilsynsmyndigheden straks.

Det er aftalt, at virksomheden undersøger dræn i dette område, da perkolat burde være afdrænet og ikke burde kunne træde ud af enhedens side. Dette er bestilt og bliver opstartet i løbet af august måned. Miljøstyrelsen forventer at få fremsendt undersøgelsen, når den foreligger.

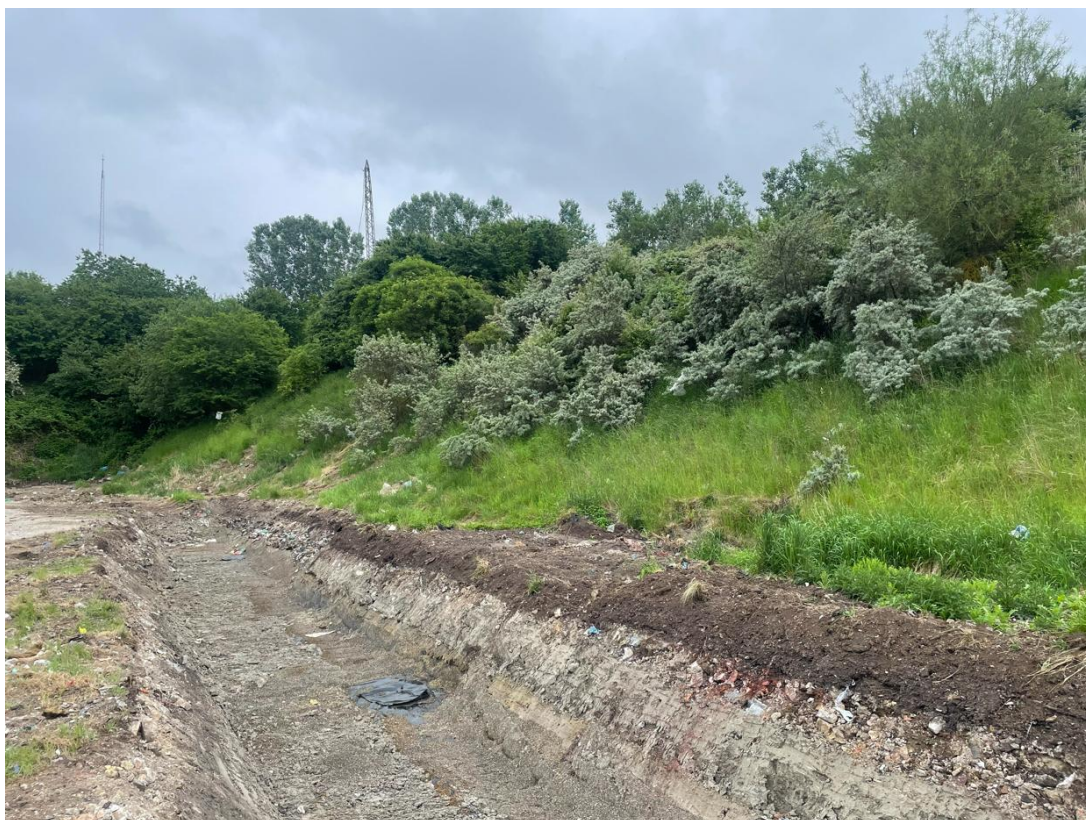
I forbindelse med etablering af enhed 3 kunne det konstateres, at fritlagt membran er overskredet af tidligere etablerede celler 4 og 1. Dette kan have ledt til at perkolat fra denne del af enhederne ikke er opsamlet i dræssystem, men er løbet ud over membran og har givet anledning til jordforurening.

*Figur 23. Etablerede enheder er skredet og overskrider barrierer, her deponeringsenhed 4.*

Miljøstyrelsen forventer at indskærpe vilkår 6.1 i revurdering af miljøgodkendelse for Audebo Miljøcenter af 30. september 2005.

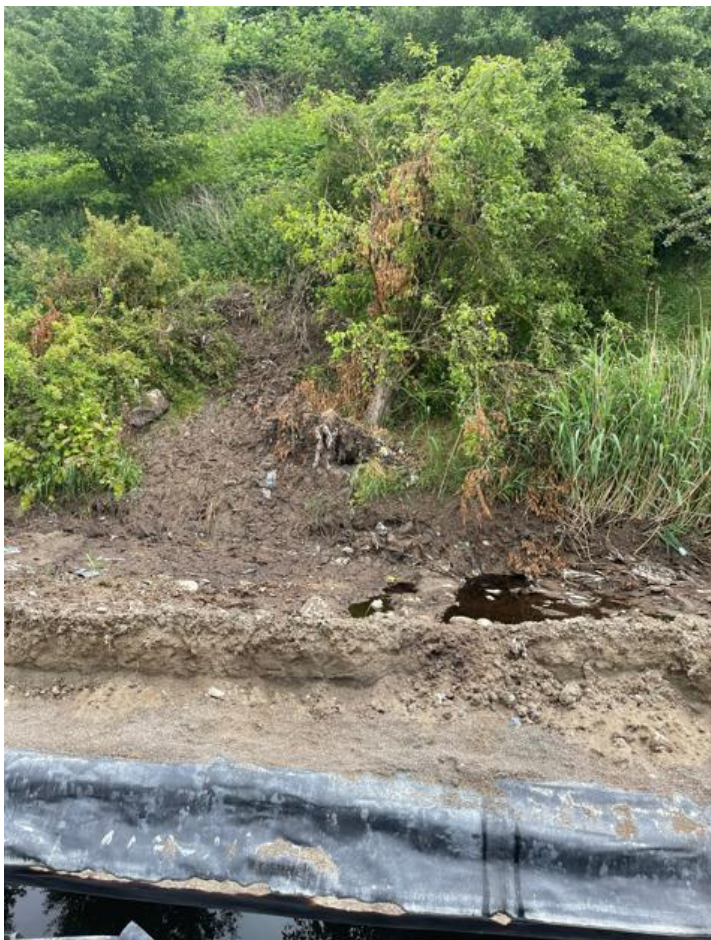
*Figur 26. Perkolat ses i udskredet del af celle 1, som ligger over membranvold.*

Miljøstyrelsen gør opmærksom på, at affald fra de gamle enheder ikke må give anledning til perkolatpåvirkning af enhed 3, jf. vilkår B15 i miljøgodkendelse af enhed 3 af 19. januar 2026. *"Der skal være hydraulisk adskillelse mellem enhed 3 og alle andre enheder (1, 4, 5 og 7)."*

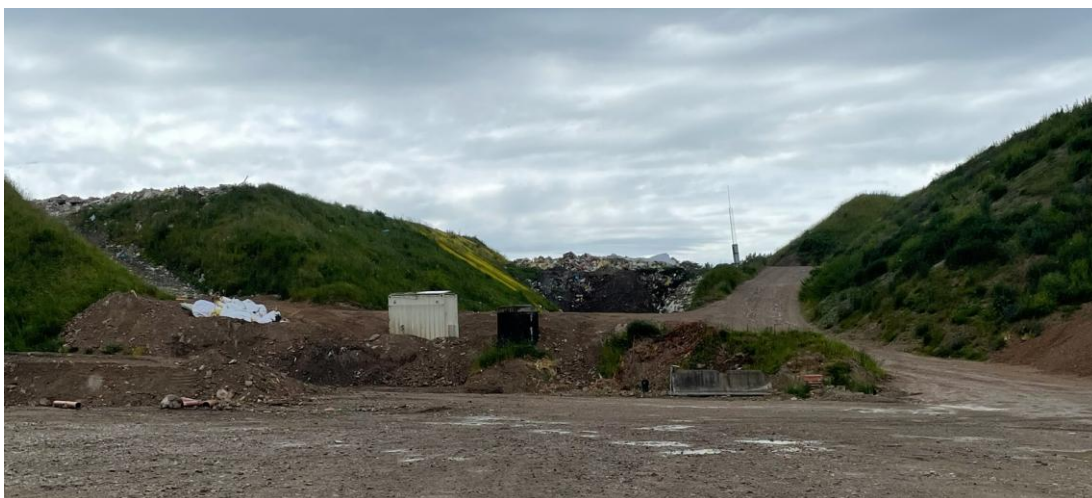
Argo har i maj 2026 fremsendt spørgsmål til sikkerhedsstillelse til Miljøstyrelsen, idet dette spørgsmål på tidspunktet for tilsynet ikke er besvaret, er der ikke givet accept til at V'et mellem enhederne 5 og 7 kan opfyldes.

Miljøstyrelsen kunne konstatere at der var en tydelig opfyldning af V mellem enhederne 7a og 5.

*Figur 27. V'et, deponering af mineralsk affald mellem enhederne 5 (blandet affald) og enhed 7 (mineralsk affald).*

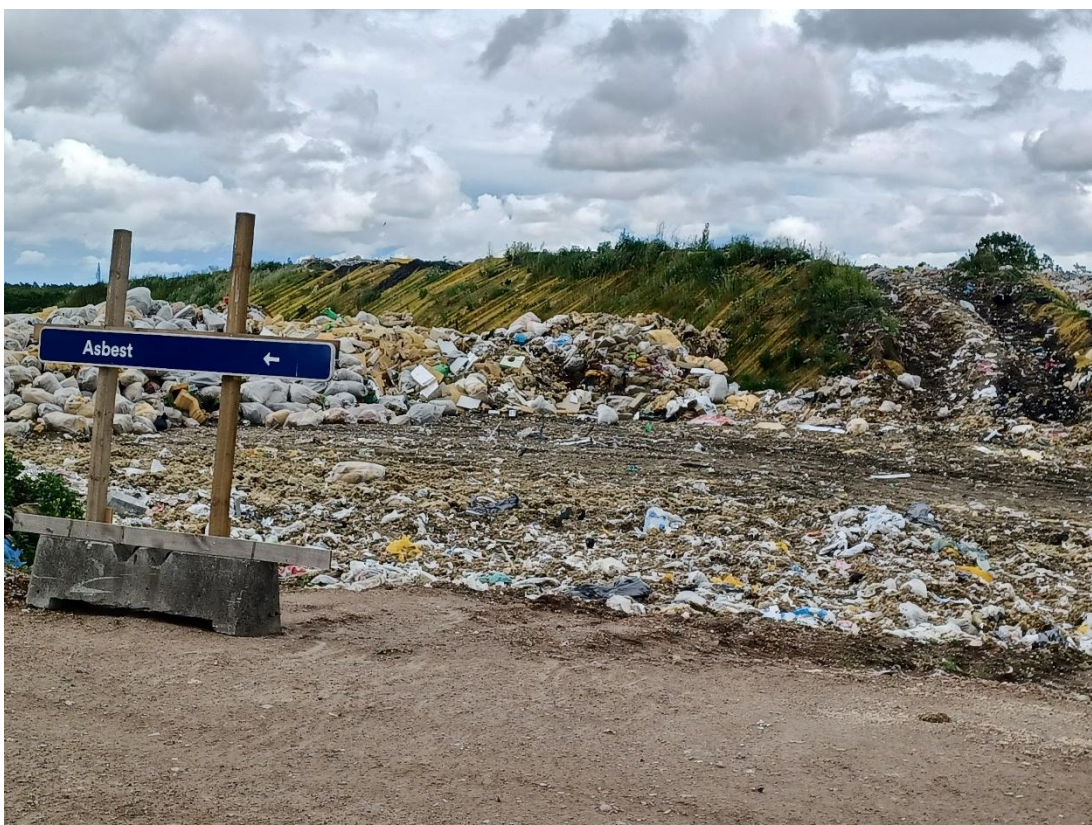
*Figur 28. Affald opfyldt i V'et mellem enhederne 5 og 7. I baggrunden ses signalnet udlagt på enhed 5.*
