**Tilsynsrapport fra besøg den 20-1-20 hos DLG, Tistrup Kirkevej 1, 6870 Tistrup**

**Baggrund for besøget**

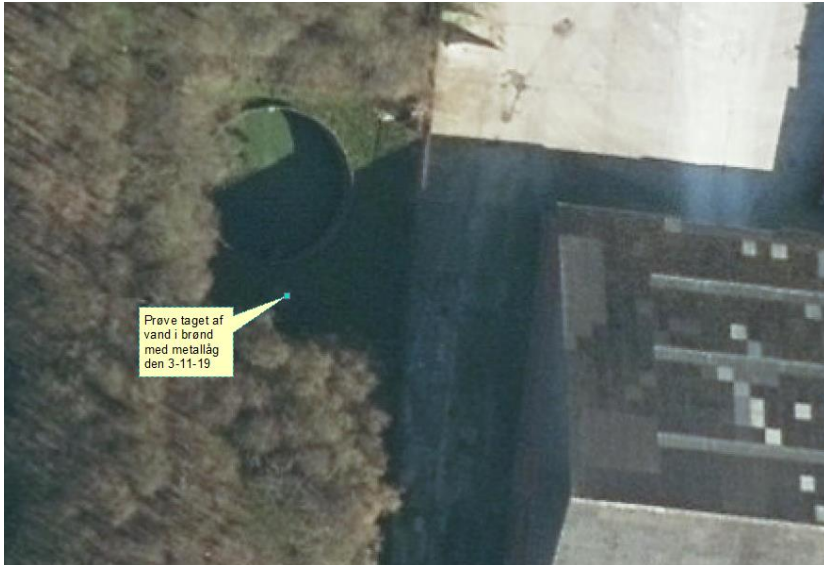
**Figur 2. Udtagning af prøve**

Det viste sig at olieforureningen ikke stammede fra DLG i Tistrup. I forbindelse med olieforureningen klagede flere borgere over for meget vækst i søerne i Tistrup. For at afklare om der var for meget næring i vandet fra DLG, udtog undertegnede den 3-11-19 en prøve af vandet, der kom fra den runde tank hos DLG i Tistrup. Se figur 2.

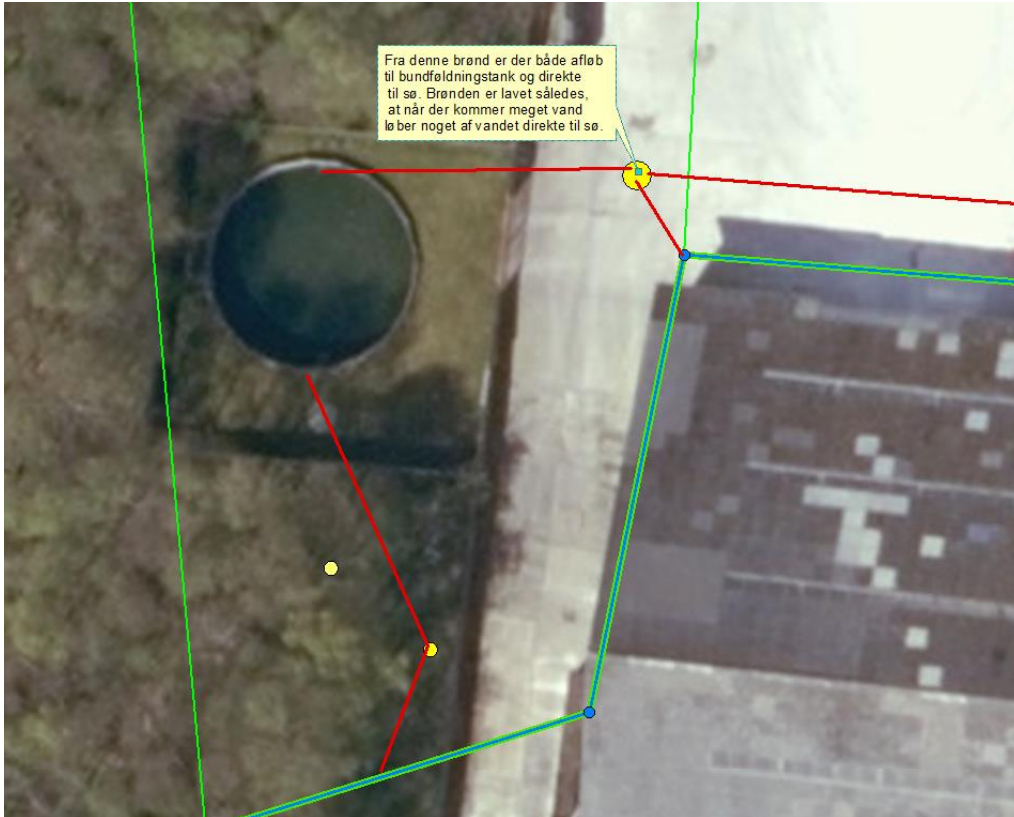
**Figur 9. Afløb både til bundfældningstank og til sø.**

Afløb fra brønd før opsamlingstank var lavet således at vandet løber til tanken, når der kom lidt vand. Når der kom meget vand, løber vandet både til tank og direkte til sø. Se figur 9 og 10. Da vi kiggede ned i brønden så rørene ud til at være rimelig store. Både den til sø og den til tank.

- 1) Overløbsrør på figur 9, der leder vand til sø når der kommer meget vand, lukkes.
- 2) Brødposer i alle afløb rengøres hvert år.
- 3) Bundfældningstank rengøres hvert år når der ikke mere skal ligge korn på det befæstede areal. Den skal være rengjort senest den 1. oktober.
