Prioriteret miljøtilsyn på Fjelby 17, 6470 Sydals

Tilsynsrapport for prioriteret landbrugstilsyn

Jeg har ført tilsyn efter miljøbeskyttelseslovens § 65 på Fjelby 17, 6470 Sydals

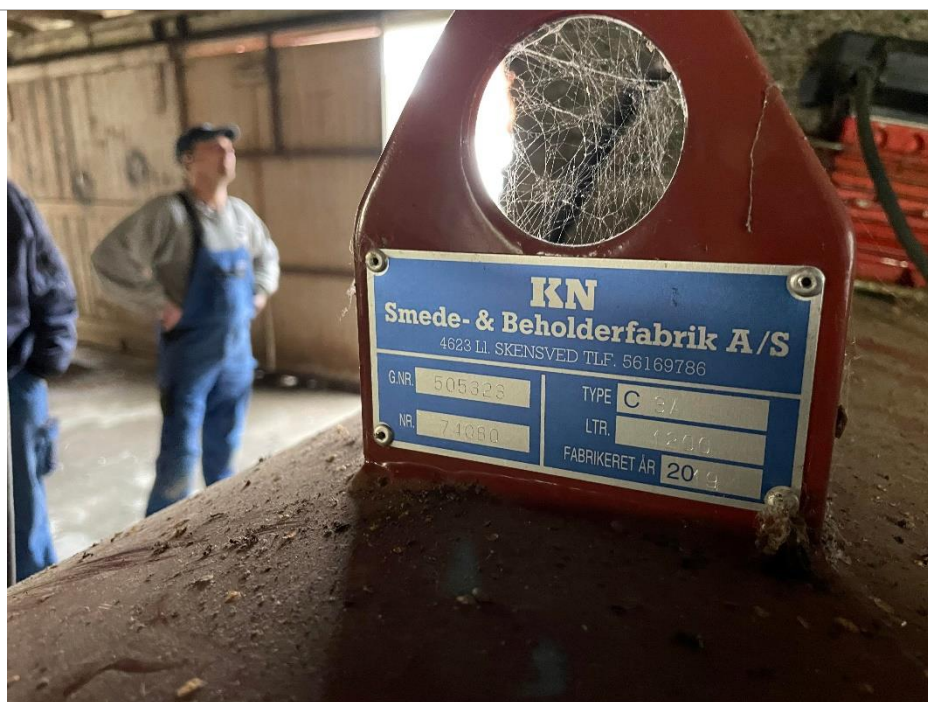
Ny beholder installeret

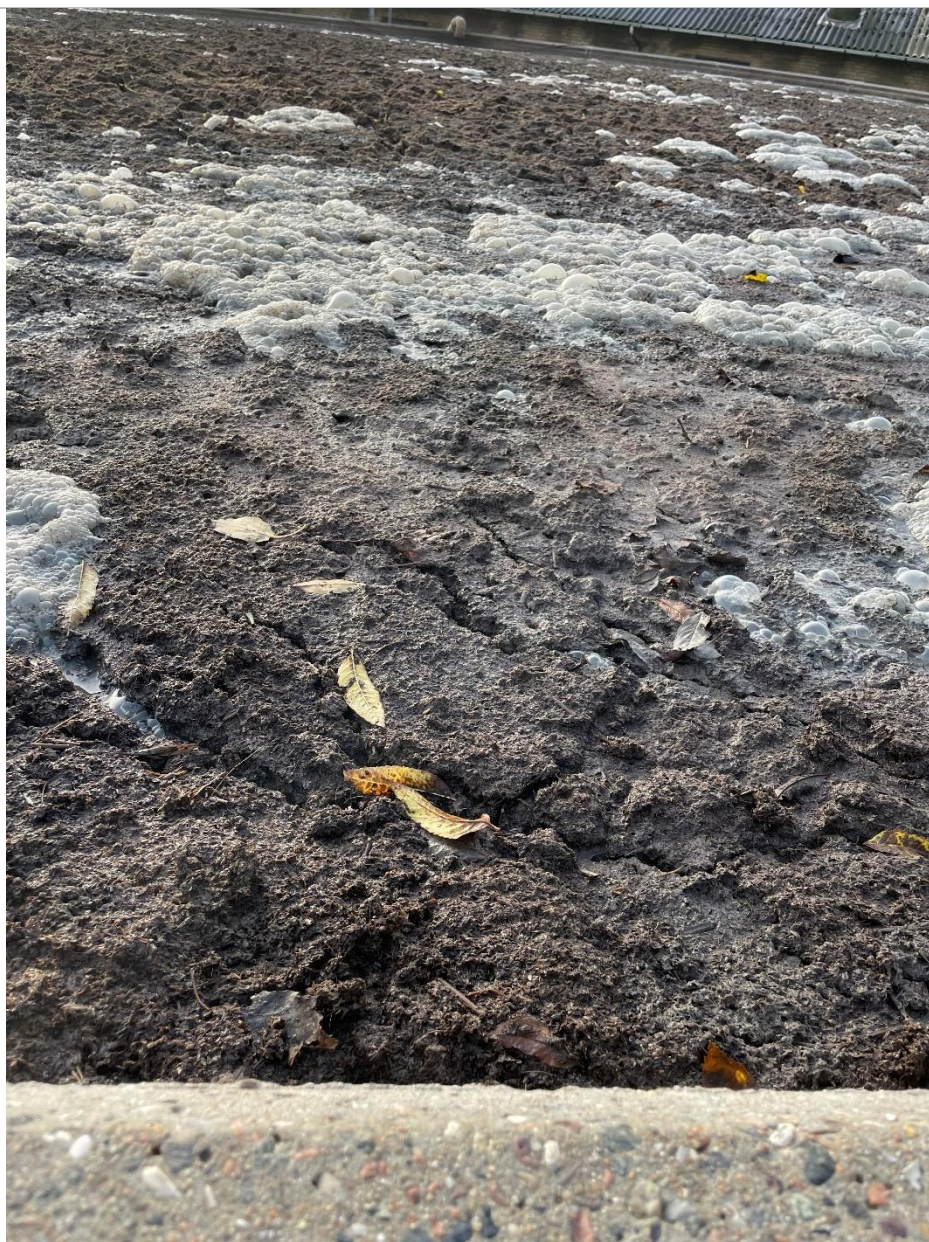
Oplagret Gødning	Ja to gyllebeholdere- Flydelag 90 % i lille og den store var tom ved tilsyn. Vær opmærksom på sprækker – Hvis der stadig er sprækker og bobler når der pumpes i stor beholder så skal der halm på. Logbog gemt i acadre
------------------	--

Flydelag – Vær opmærksom på sprækker og bobler. Hvis ikke det "sætter sig" når der pumpes i stor beholder skal der halm på
