## Basistilsyn og §9-tilsyn på landbrugsejendomme

Identifikation			
Navn og adresse:	Jens-Peder Rasmussen og Thomas Rasmussen Mustrupvej 13, 8355 Solbjerg		
Ejer:		Tlf. nr.:	
Adresse:		Mob. nr.:	
		E-mail:	
Bruger/forpagter:		Tlf. nr.:	
Adresse:			
CVR- nr.:	19245608	P-nr.:	1003738948
Godkendelsestype:	Husdyrtilladelse §16b, 1 (med BAT)	Godkendelsesdato:	
Bedriftstype:	H16bm: H § 16 b, med BAT

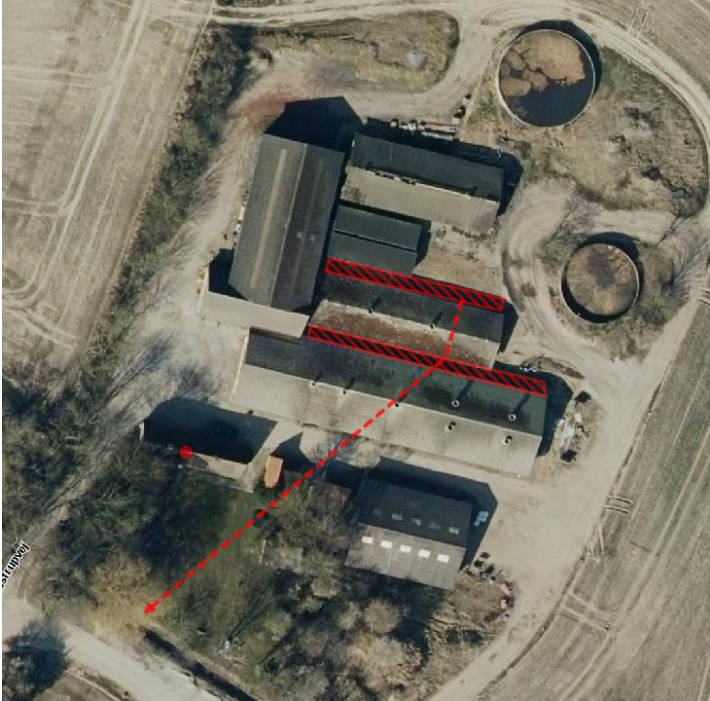
<b>5. Spildevand</b>	
Afløbsforhold til dræn	<p>Tag- og overfladevand løber i dræn, der løber videre i Møddebro Bæk. Drænafløbnes placering er markeret med rød skravering på kortet nedenfor. I forbindelse med overpumpning løb gyllen i afløbene og videre i Møddebro Bæk.</p>

<b>Bemærkninger</b>	Gyllebeholderens placering i forhold til placering af afløb for tag- og overfladevand medfører en uacceptabel risiko for forurening af Møddebro Bæk, eftersom afløbene, der fører overfladevand direkte til vandløbet, ligger blot 30-40 meter med et fald på ca. 4% fra gyllebeholderen. Et gylleuheld vil dermed kunne resultere i alvorlig miljøskade på både Møddebro Bæk og Solbjerg Sø. Aarhus Kommune varsler derfor påbud om tiltag, der kan forhindre potentiel alvorlig miljøskade som følge af gylleuheld.

beholderen fra 1980 på 500 m <sup>3</sup> da den ligger inden for 100 meter af åbent vandløb.
<b>Bemærkninger</b>	Tilsynet blev gennemført ifm. et gyllespild på ejendommen, hvor der var pumpet for meget gylle i gyllebeholderen på 1.000 m <sup>3</sup> , hvilket resulterede i, at gyllen løb på jorden, og videre i dræn, der løb ud i Møddebro Bæk. Se vedhæftede rapport fra miljøvagt.  Det indskræpes, at gyllebeholdere tømmes så ofte, at de ikke løber over.
