# Tilsynsrapport

DLG Rapsol

Havnepladsen 28, 4941 Bandholm

### **Miljøtilsyn gennemført 29. september 2016**

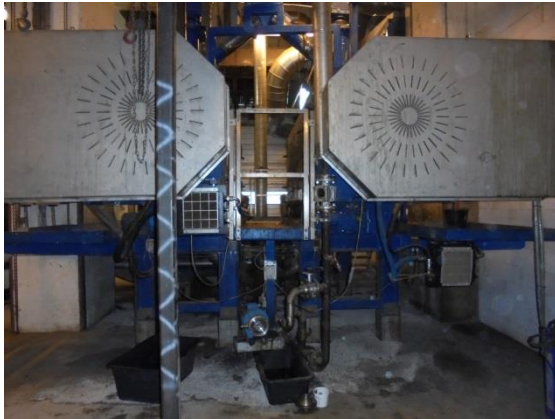
**Presning:** De rensede rapsfrø ledes til pressen, hvor de i en valse presses, således at rapsolien fjernes fra frøene. Den faste del af rapsfrøene danner under presningen rapskager, der afsættes som råvare til foderstoffabrikker i Bårse og Århus, samt til enkelte store landbrug.

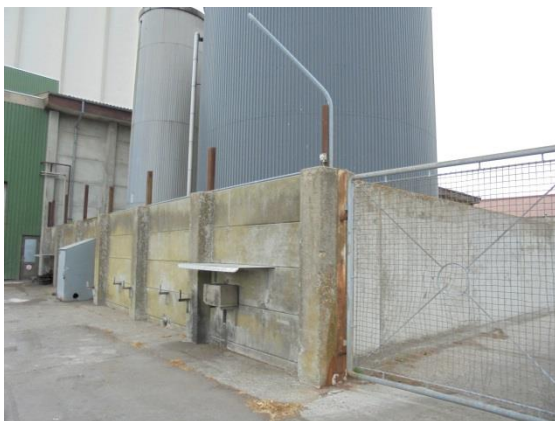
DLG Rapsol har 3 tanke til opbevaring af færdigt produkt. De tre tanke er placeret i en tankgård syd for bygningen. Tankgården har et ca. 2 meter højt betonhegn, der kan opsamle rapsolien, hvis en af tankene bliver utæt. Der er afløb fra tankgården. Afløbet er normalt lukket med en ventil, der kun aktiveres efter, at det er sikret, at eventuelt regnvand, der skal ledes ud af tankgården ikke er forurenet med olie. Der foretages dagligt pejling af de tre tanke.

I virksomhedens miljøgodkendelse er der i vilkår 8.2.18 krav om, at tankene skal tykkelsesmåles og ventiler skal trykprøves hvert femte år. Det blev på miljøtilsynet oplyst, at dette ikke har fundet sted siden etablering af anlægget i 2007. Der gives en indskærpelsen om at få et sagkyndigt firma til at foretage denne tykkelsesmåling og trykprøvning af ventiler.

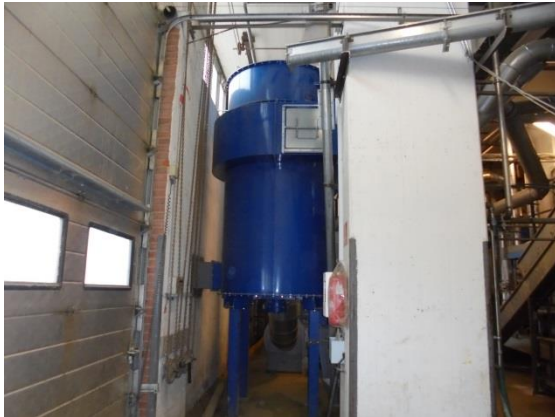
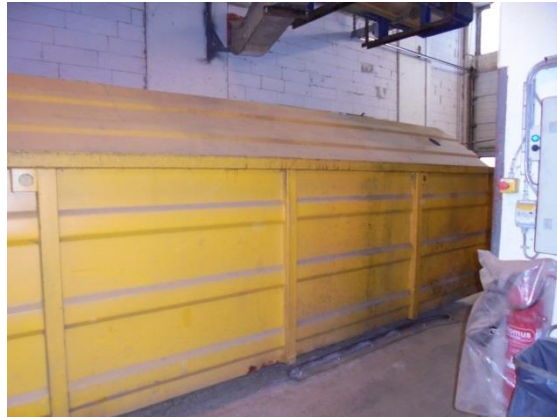
Fra rensning af rapsfrø for korn og strå-rester er der afsugning, som ledes gennem en cyklon inden afkastet ledes ud af den vestlige facade i omkring 5 meters højde. Det opsamlede støv ledes med korn og strå-rester til biobrændselsfraktionen. Denne fraktion opsamles i en container i anlægget. Cyklonen serviceres af det eksterne firma Andritz. Anlægget serviceres 2 gange om året. Der blev fremvist dokumentation for det seneste service, der er gennemført 18-08-2016.

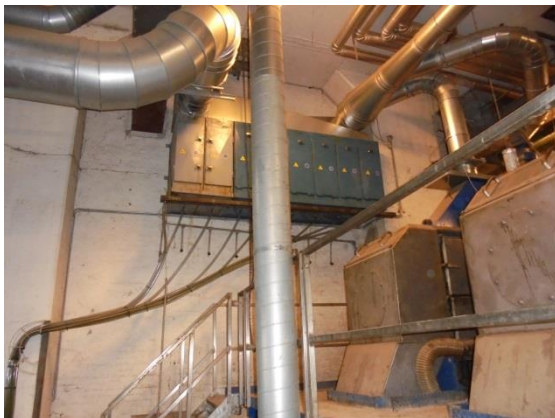
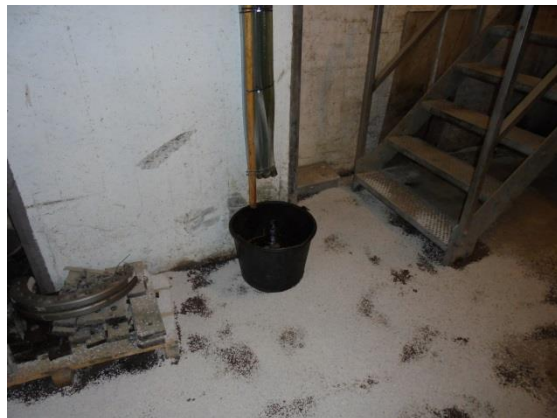
Fra pressen afsuges luft for at køle processen, der udvikler meget varme. De oliedråber, der medrives opsamles i et oliefilter, og den opsamlede olie tilbageføres til processen. Oliien opsamles i første omgang i en spand, der efterfølgende hældes i en 1.000 liter palletank placeret i lokalet syd for produktionsområdet.

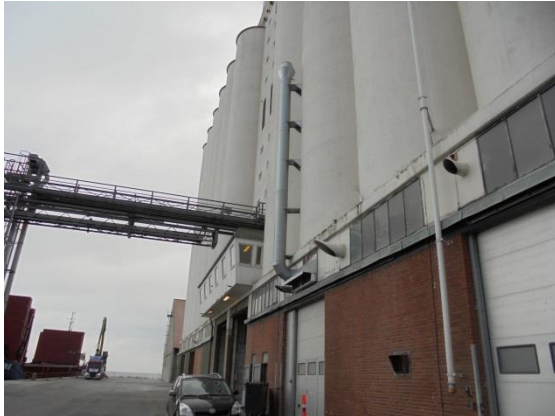
Den rensede luft ledes til et afkast på ca. 20 meter (vurderet ud fra foto).

Det høje afkast er fra udsugning over pressen, mens det første afkast til højre i billedet er fra støvcyklonen.

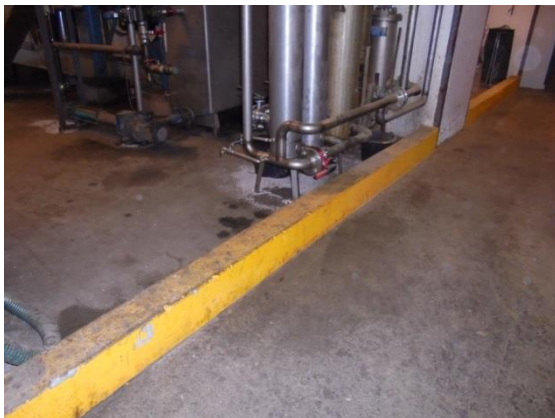
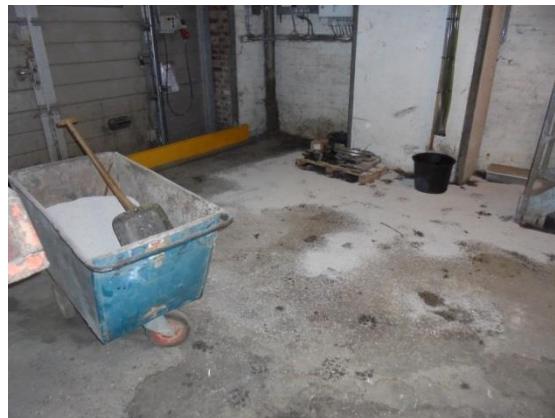
Alle produktionsanlæggets enkelte dele er placeret i et område uden afløb, med en støbt kant hele vejen rundt om anlægget. Der er tegn på at, der løbende forekommer mindre spild fra anlægget og at disse løbende opsamles ved brug af "kattegrus".

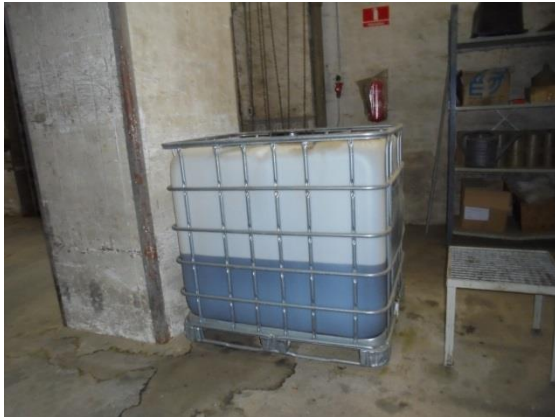
Den olie, der opsamles fra udsugningen over pressen, samles i første omgang i en spand inden for produktionsområdet. Spanden tømmes over i en 1.000 liters pallettank placeret i et lokale ved siden af produktionsområdet, altså udenfor det område med støbt opkant. Når palletanken er fuld køres den til anlægget og pumpes over i produktionstanken. Denne tilbage-pumpning foregår også udenfor den støbte opkant. Virksomheden henstilles til at undersøge mulighederne for at opbevaring i palletank samt tilbage-pumpning kan foregår indenfor den støbte barriere.

Pallettank til opsamling af olie fra udsugningen over presserne.

Produktionsanlægget er omgivet af en støbt kant, så spild holdes inde i et område uden afløb. Olie fra udsugningen over pressen opbevares imidlertid i en palletank uden for denne afspærring, ligesom tilbage-pumpning også foregår uden for afspærringen. Det henstilles, at palletanken placeres inden for afspærringen både i den periode, hvor den fyldes op og i den periode, hvor der sker tilbage-pumpning på anlægget

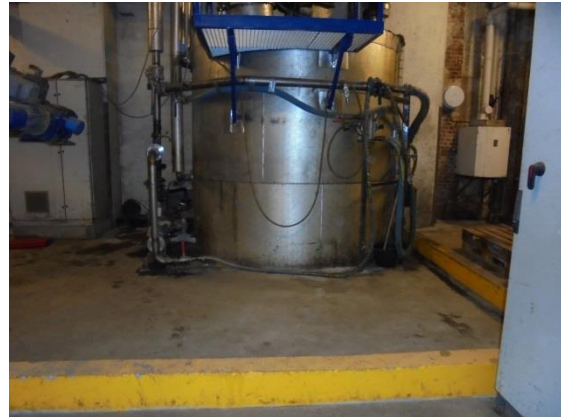
Ved tilbagepumpning af olie fra udsugningen over presserne, placeres palletanken på pallerne til højre i billedet.

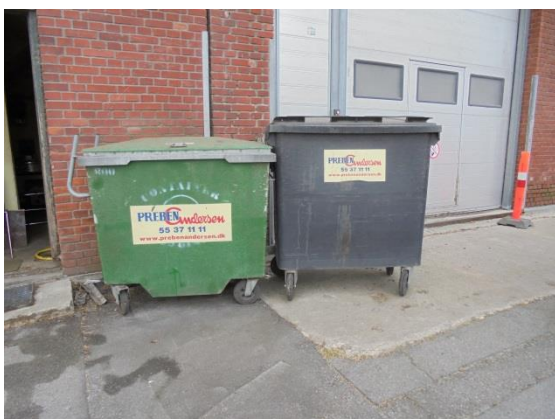
DLG Rapsol har en aftale med Vognmand Preben Andersen Aps. vedrørende almindeligt affald.

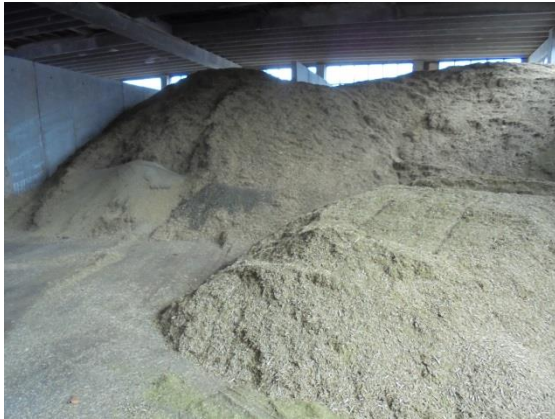
Affald i form af urenheder bortskaffes som biobrændsel. Det undersøges i øjeblikket, om der kan findes en mere lokal aftager. Biobrændslet er tidligere afsat til et varmeværk på Bornholm. Bio-brændslet opbevares i øjeblikket i et planlager på virksomheden, indtil der er indgået aftale med en ny aftager.

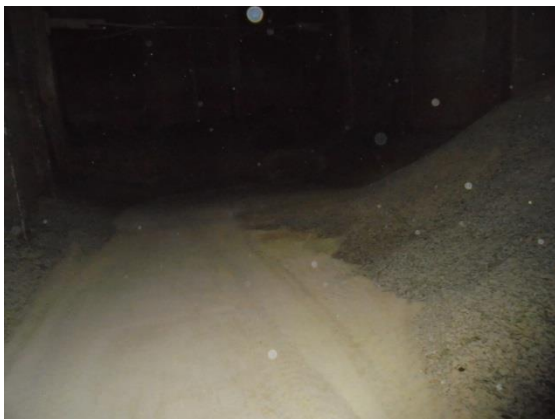
Økologiske rapskager

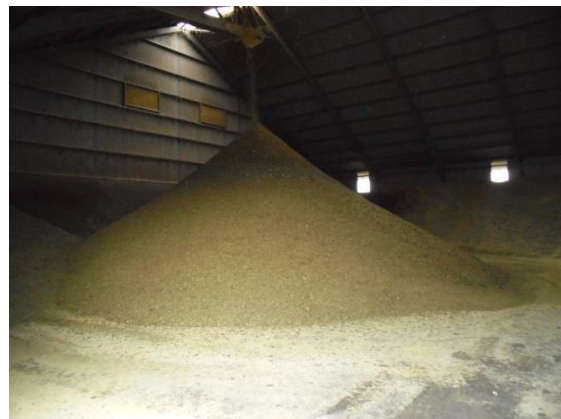
Konventionelle rapskager

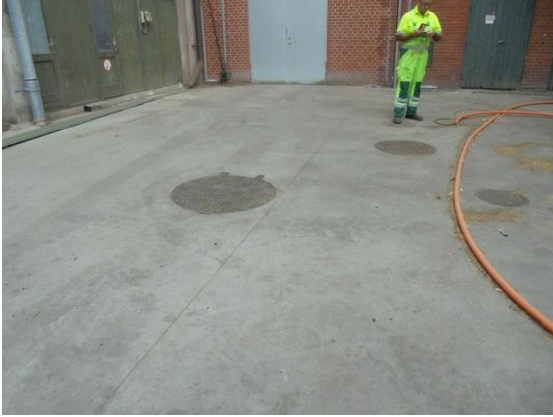
DLG Rapsol bruger en mindre mængde olie til opvarmning af rapsolietanken for at sikre, at rapsolienens temperatur ikke bliver for lav. Olien fås fra en nedgravet olietank umiddelbart øst for produktionsområdet. Olietanken ejes og drives af DLG Øst.
