## Tilsynsrapport til offentliggørelse

Virksomheder  
J.nr. MST-1272-01327  
Ref. AMJ/SOEAN  
Dato: 3. november 2016

| Virksomhedens navn | Brdr. Christensen ApS |
| Virksomhedstype | A208 Jern- og stålstøberier, produktions kapacitet 5-20 tons/dag |

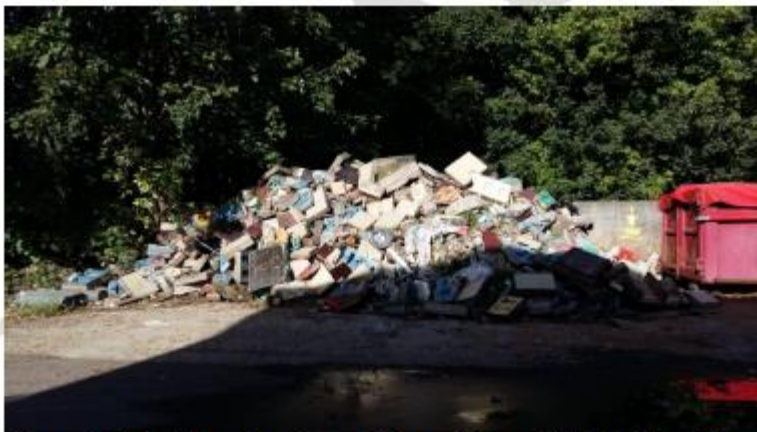
**Foto 1:** Bortkastning af gamle modeller og forme på befæstet areal.

De gamle forme (foto 1) og containere med spåner (foto 2) ligger på befæstet areal – i et hjørne tæt på olieudskillers placering. Dette forhold og evt. forbedringer af beholdere til oplag af olieaffald vil indgå i revurderingen af virksomhedens spildevandsforhold.

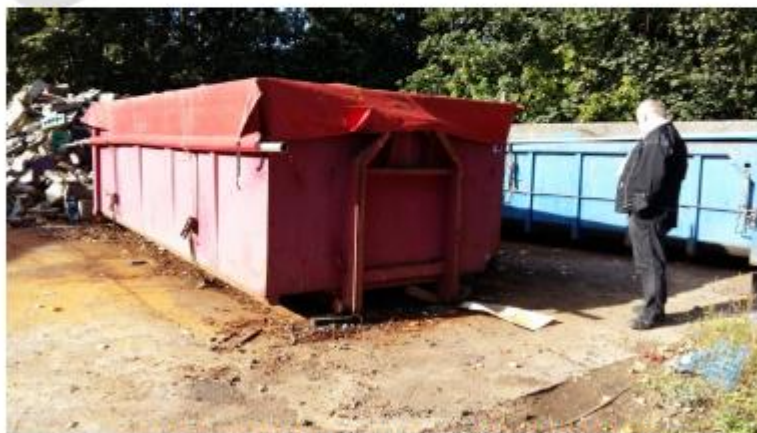
**Foto 2:** Spåner i overdækkede containere. Tæt på olieudskiller.

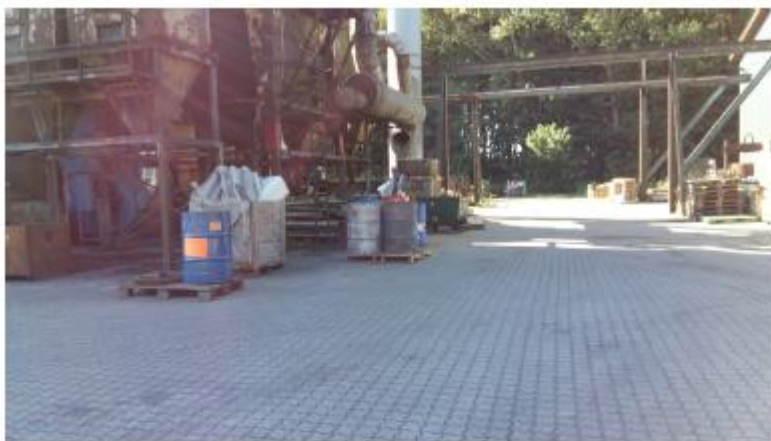
Foto 3: Område foran hallen med SF sten

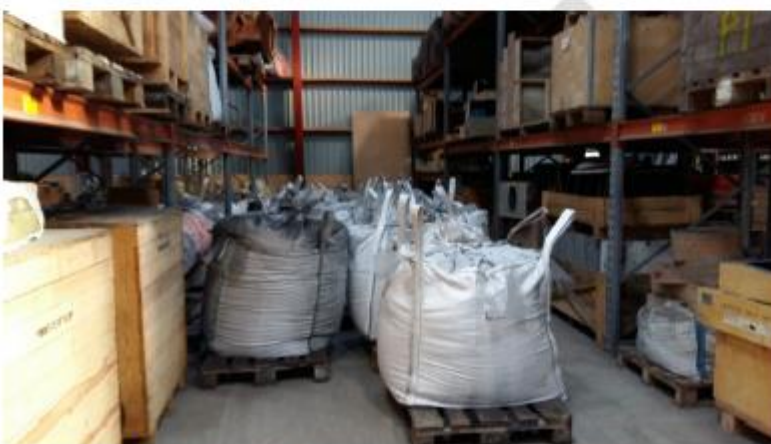
| Dato | Type | Konklusion | Status ved tilsynet den 5. oktober 2016 |
|---|---|---|---|
| 5. oktober 2016 | Henstilling | Bigbags med filterstøv skal hentes, oplaget ligger en anelse over den tilladte mængde på 5 tons. | Oplaget er fotodokumenteret på tilsynet (foto 4) |

Foto 4: Oplag af filterstøv i hal

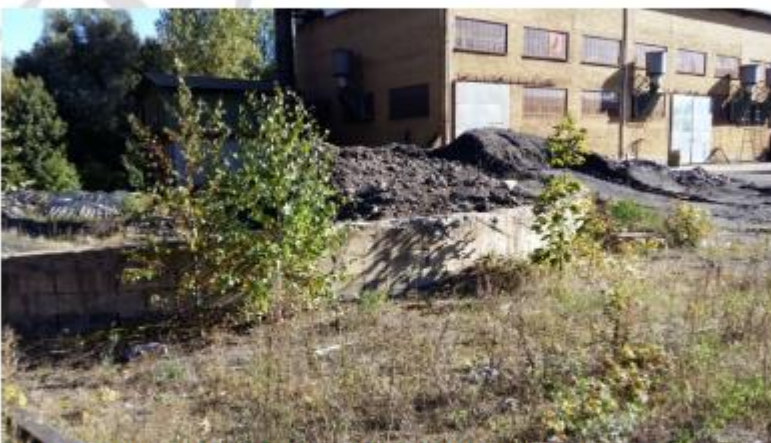
Virksomhedens oplag af brugt støbesand vokser, og der ligger udover bunkerne som er analyserede (foto 6) - nye overdækkede bunker langs østsiden af støberiet (foto 7). Gruben som er indrettet til støbesand er fyldt op. Der står vand i gruben, som kan opløses (foto 5). Det skal i revurderingen undersøges om vandafvandingen fra gruben kan forbedres.

Foto 5: Oplag af brugt støbesand og slagger i indrettet grube.

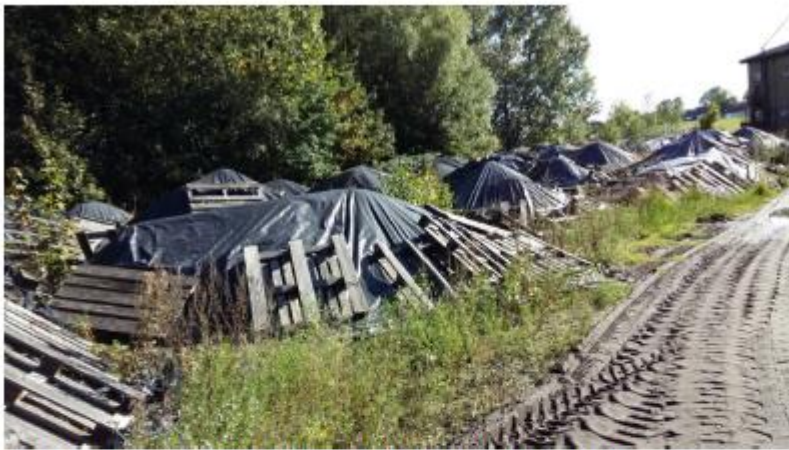
Foto 6: Oplag af brugt støbesand til vendeplads (§ 19 projekt)

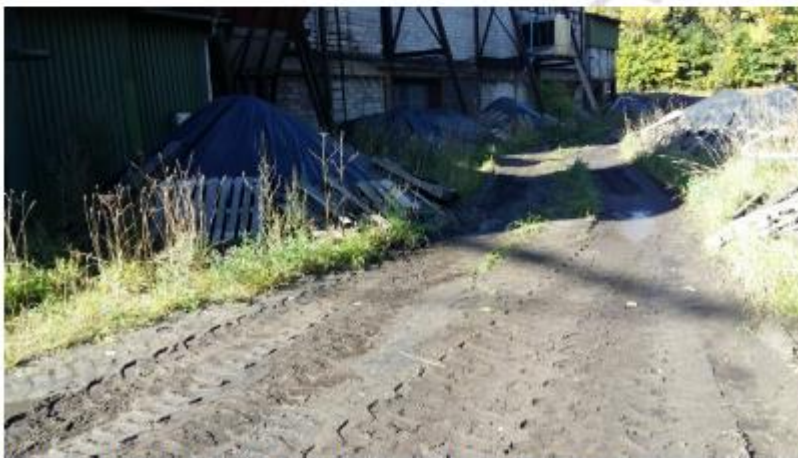
Foto 7: Vej af støbesand, og den mængde brugt støbesand, der er søgt om.

Det blev dog drøftet, hvorvidt kørevejen langs støberiet skal undersøges for indhold af metaller, idet den er lavet af brugt mørkt støbesand. Faxe Kommune vil blive forespurgt angående undersøgelserne og evt. flytning af jorden, hvis det brugte sand overskrider kriterierne for kategori 1 jord, og dermed ikke kan genanvendes.

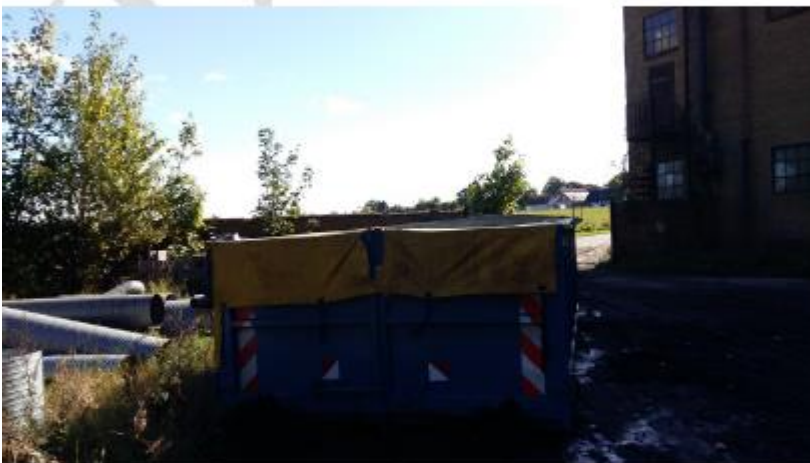
Nyere produktion af brugt støbesand (affald) bliver oplagret i en container, der er overdækket. (foto 8 i Bilag)

Foto 8: Udendørs oplag af kasserede afkastør og container med nyere produktion af affaldsstøbesand fra udtag (vist på næste foto).

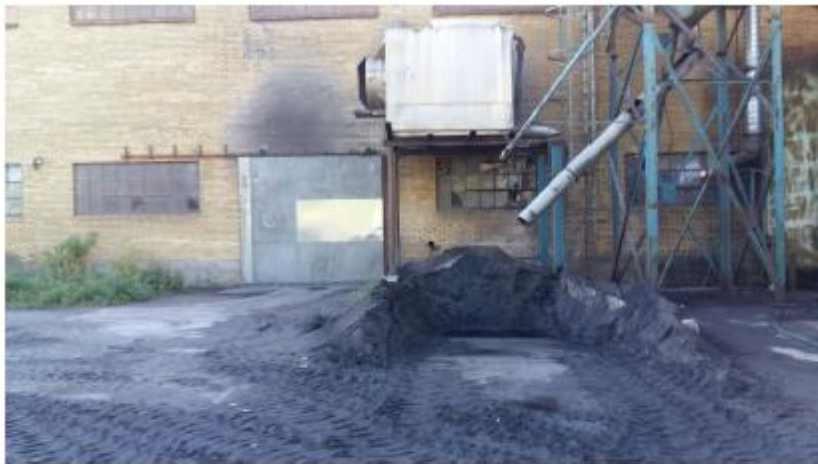
**Foto 9:** Affaldsstøbesand (brugt støbesand fra støbehallen).

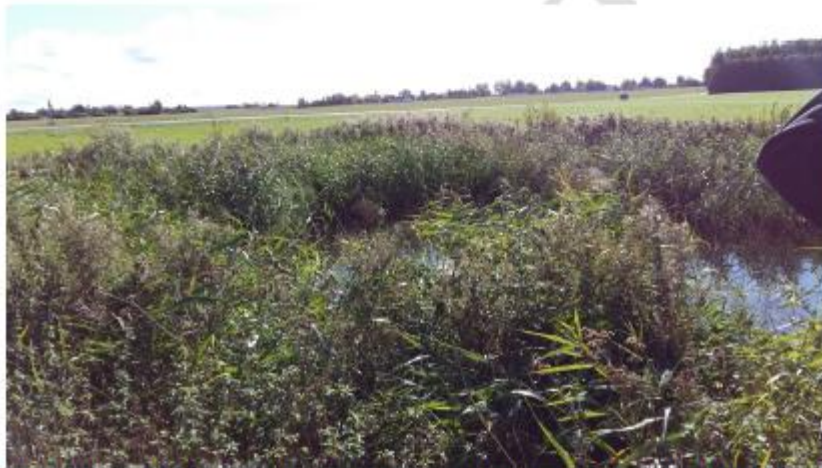
Vandet opsamles i et bassin (foto 10) inden udledning til svalebækken-

Det blev på tilsynet oplyst, at bunden af bassinet er lavet af ler.

**Foto 10:** Sedimentationsbassin med ler i bunden, før udledning til Svalebækken
