## Tilsynsrapport til offentliggørelse

### Tilsynsrapport

| Virksomhedens navn | Havbundssedimentdepot Vester Hassing |
| Tilsynet omfattede | Generelt tilsyn med anlægget og kampagnetilsyn 2026 for jordoplag. |

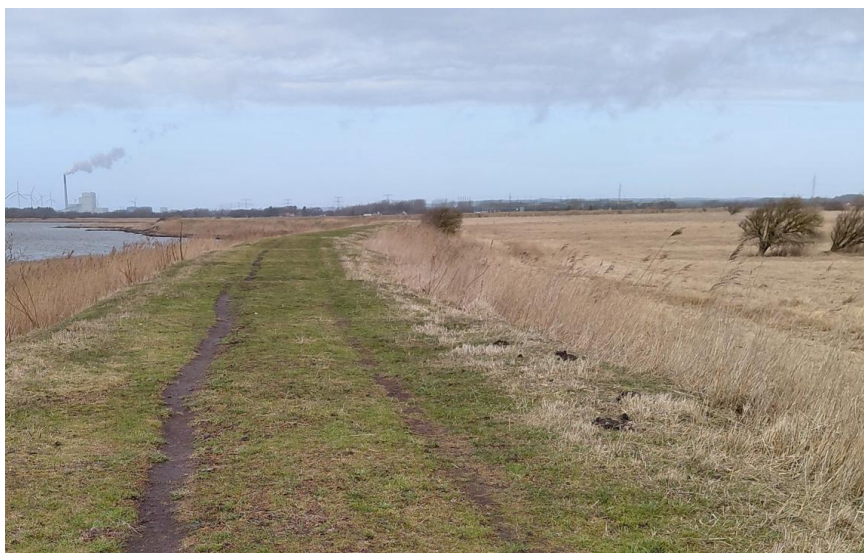
Havbundssedimentdepot Vester Hassing ejes og drives af Aalborg Fjordudvalg. Deponiet består af 3 felter. Deponiet er dækket af siv, som er slået, og der går får med henblik på at holde bjørneklo nede., se foto 1.

Foto 1. Deponiets felt 1 (mod vest) med slået siv.

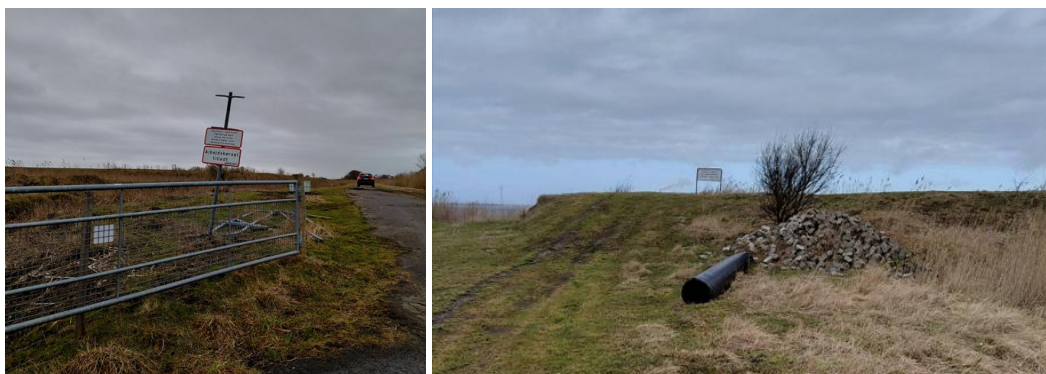
Vilkår 11 og 12 om diger, aflåsning og skiltning. Der er aflåst bom ved adgangsvej. Der er opsat advarselsskilte ved indkørsel og hvor offentligheden kunne have adgang til deponiet, se foto 2.

Foto 2. Til venstre ses deponiets nordindkørsel med hegn og tydeligt advarselsskilt. Til højre ses et fareskilt placeret strategisk på et dige. Bemærk overflødigt plastikrør, se punktet "Affald".

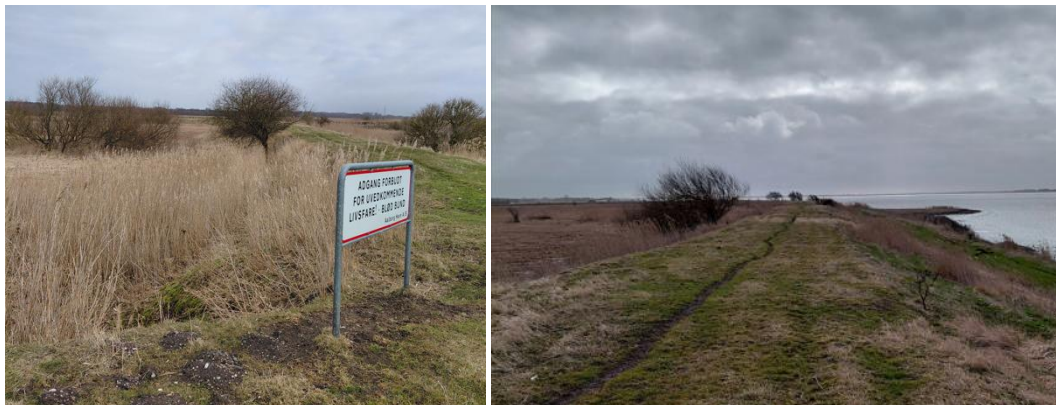
Miljøstyrelsen noterede, at der flere steder er buske og træer på diger og ved digefoden, hvis rødder kan gennemtrænge digerne og med tiden destabilisere disse, se foto 3.

*Foto 3. Til venstre: buske og træer på østligt dige af felt 1. Til højre: buske/træer på sydligt dige af felt 3.*

Det blev aftalt, at Aalborg Fjordudvalg fjerner buske og træer fra diger og digefod med fotodokumentation til Miljøstyrelsen **senest 1. juli 2026**.

1. Der fjernes buske og træer fra diger og digefod, og der sendes fotodokumentation til Miljøstyrelsen **senest 1. juli 2026**.
2. Jolle, jernrør og diverse plastikemner/rør fjernes og der sendes fotodokumentation til Miljøstyrelsen **senest 10. april 2026**.

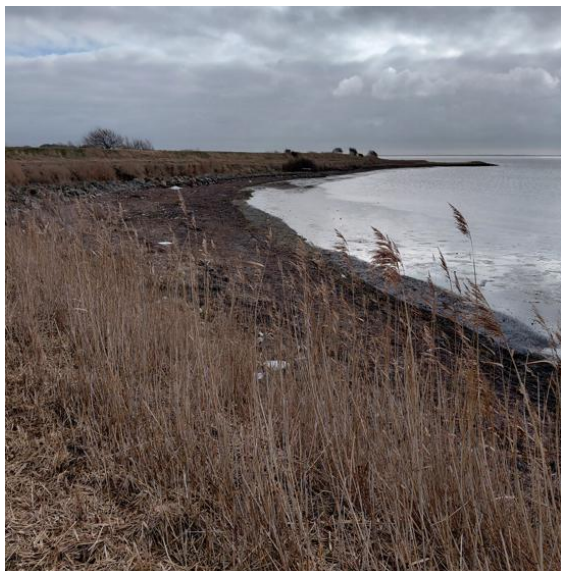
Deponiets ydre afgrænsning mod kysten vedligeholdes løbende ved at anlægge stenfæstninger på steder, hvor vandet æder sig ind, se foto 4. Sten til dette formål opbevares midlertidig mellem felt 1 og 2, se foto 5 til venstre.

*Foto 4. Stensætning langs vandkanten til beskyttelse mod erosion.*

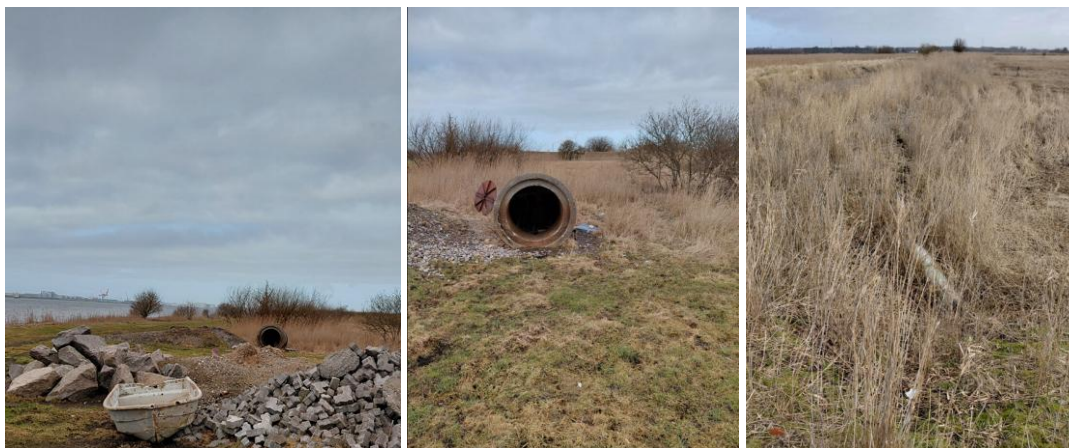
Der blev konstateret flere forskellige emner, som ikke hører hjemme på deponiet, herunder en utæt jolle, jernrør, plastikrør mv., se foto 5 samt foto 2, til højre.

*Foto 5: Til venstre: utæt jolle og jernrør på areal mellem felt 1 og 2 (det vestlige og midterste). Midt: zoom af jernrør og plastik. Til højre: plastikrør i felt 3 (østlige felt).*

Aalborg Fjordudvalg oplyser, at emnerne fjernes og der fremsendes fotodokumentation til Miljøstyrelsen **senest den 10. april 2026**.
