Outrup Biogas ApS
Lundtangvej 165
6855 Outrup

**Tilsynsrapport fra besøg den 12, 22. og 29. april samt
onsdag den 6. maj 2021 på Outrup Biogas og minkfarm på
Lundtangvej 171**

Sagsnr. 21-4203

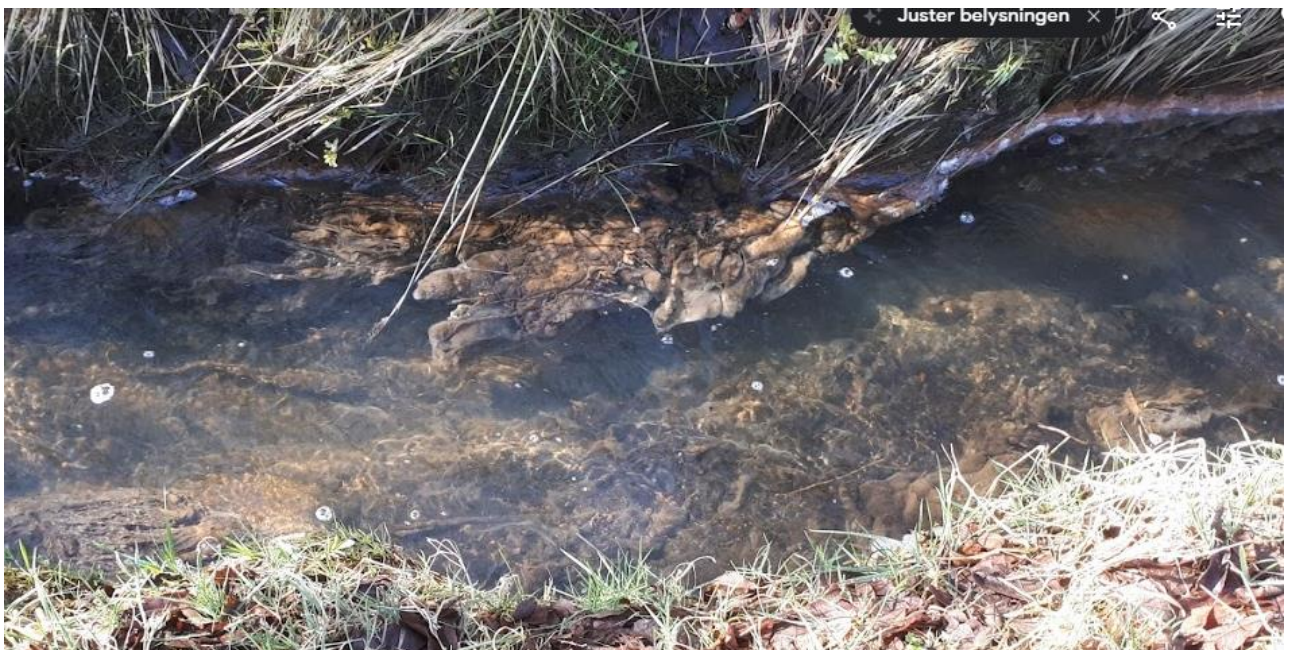
Figur 2 viser forurening i bæk. Figur 3. viser, hvor der blev registreret forurening i brønd. Undertegnede besøgte desuden det område, hvorpå Outrup Biogas Aps udsprinkler restvand. Se figur 4, 5, 6, 7 og 8. Det blev registreret at

Figur 2. Lammehale i bæk.

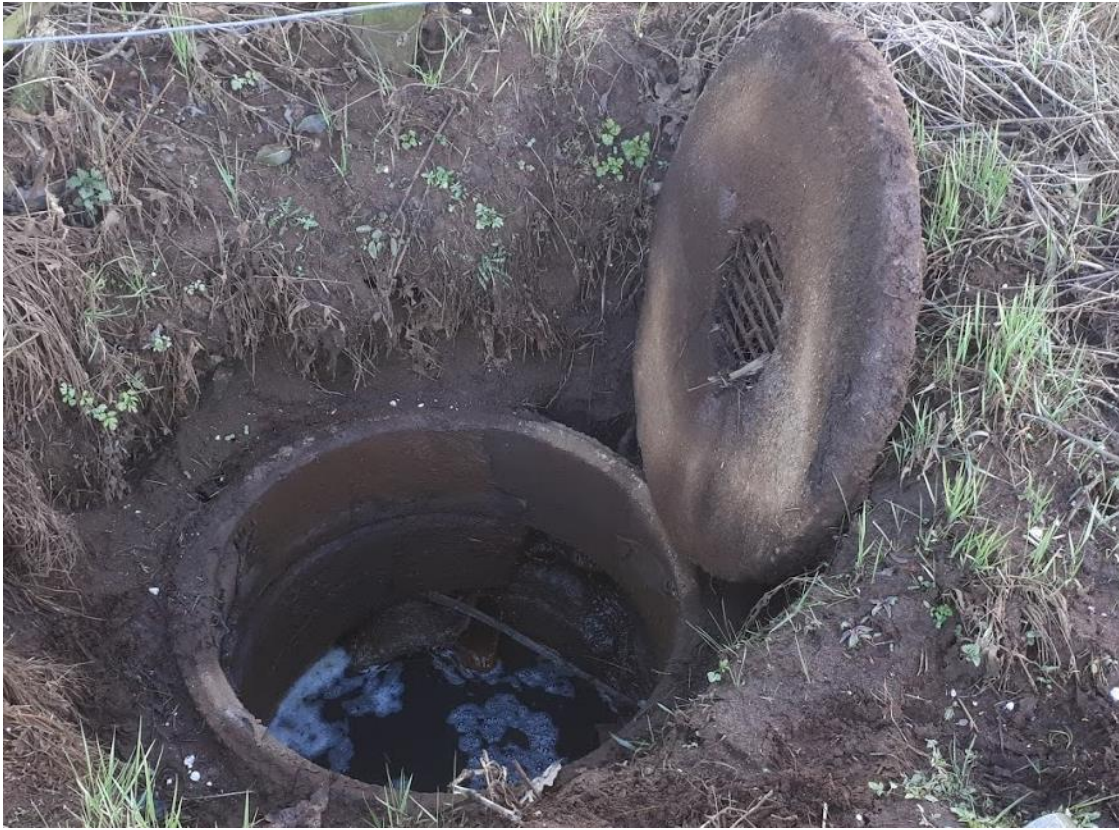
Figur 3. Brønd, hvor der blev registreret forurening.

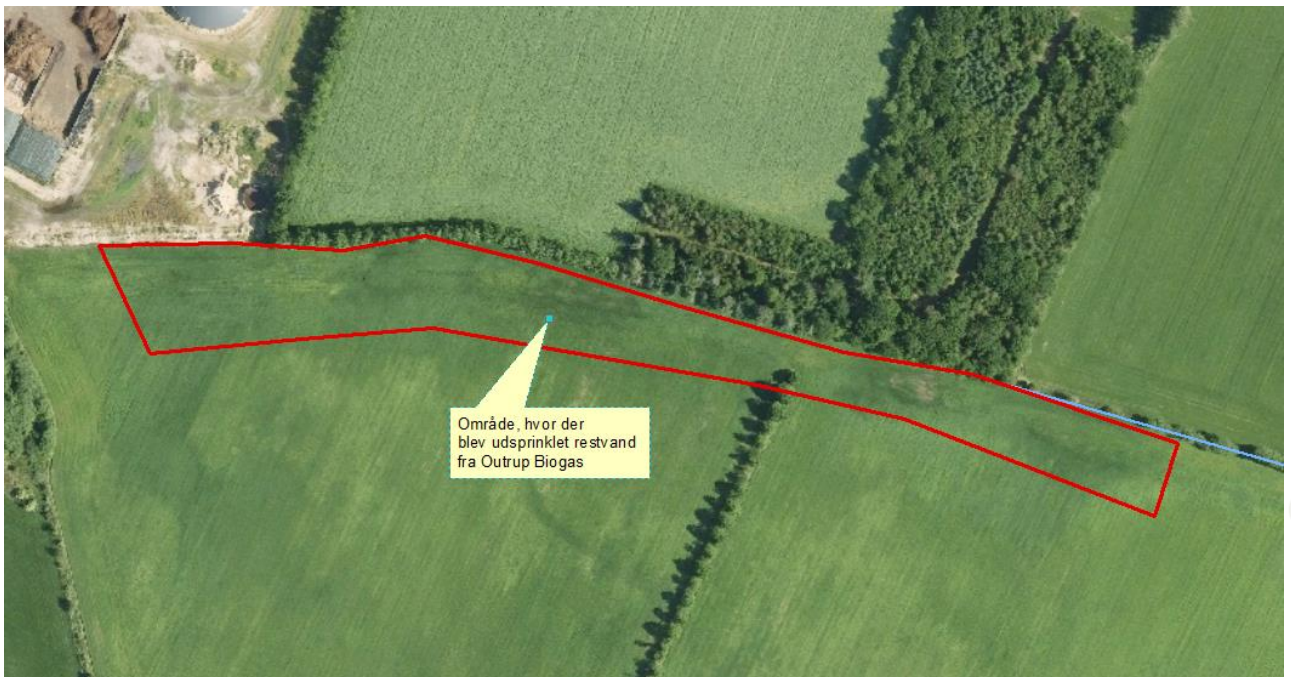
Restvand blev udbragt på en måde, så der var fare for afstrømning til vandløb.

Udbringning af restvand skete på vandmættet jord.

Der blev udsprinklet på et areal mindre end 6.000 m². Én hydrant udsprinkede på cirka 1.000 m², og der var fire hydranter.

Figur 4. Område, hvor der blev udspinklet restvand.

Varde Kommune indskærper, at restvand ikke må udbringes på en måde og på sådanne arealer, at der er fare for afstrømning til vandløb (herunder dræn) og at restvand ikke må udbringes på vandmættet jord.

Varde Kommune indskærper, at restvand skal udbringes på et areal på mindst 6.000 m².

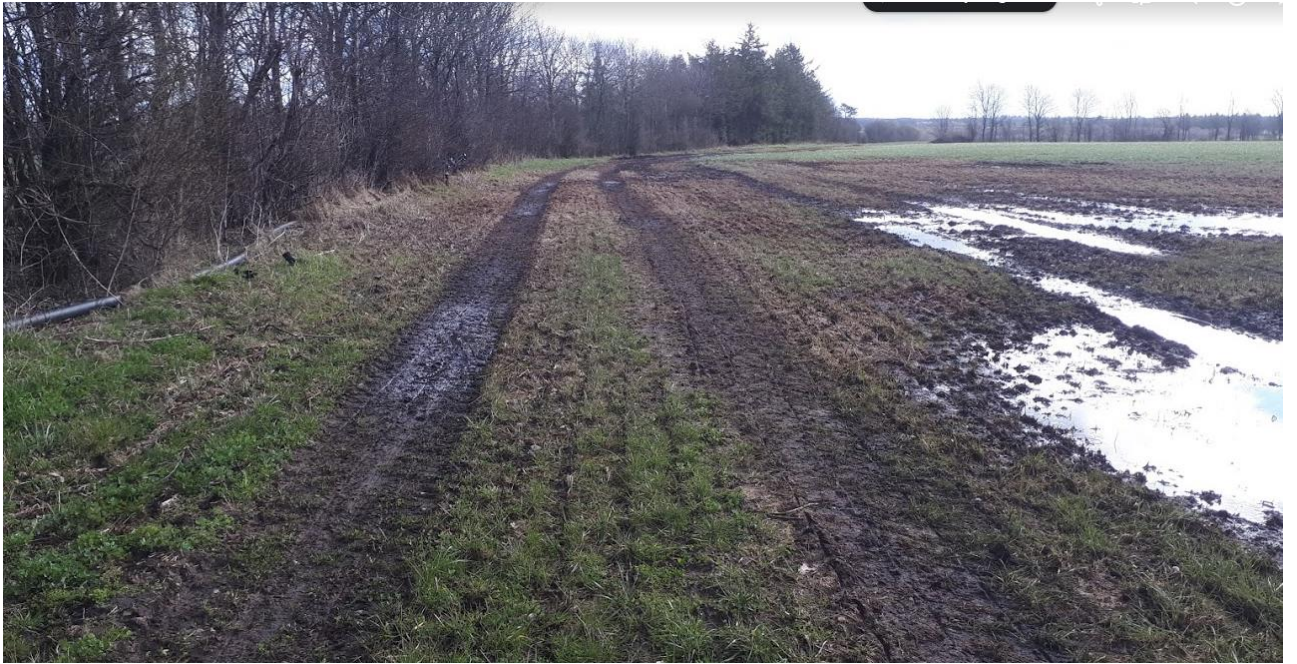
Figur 5. Område første hydrant, hvor der blev udsprinklet restvand.

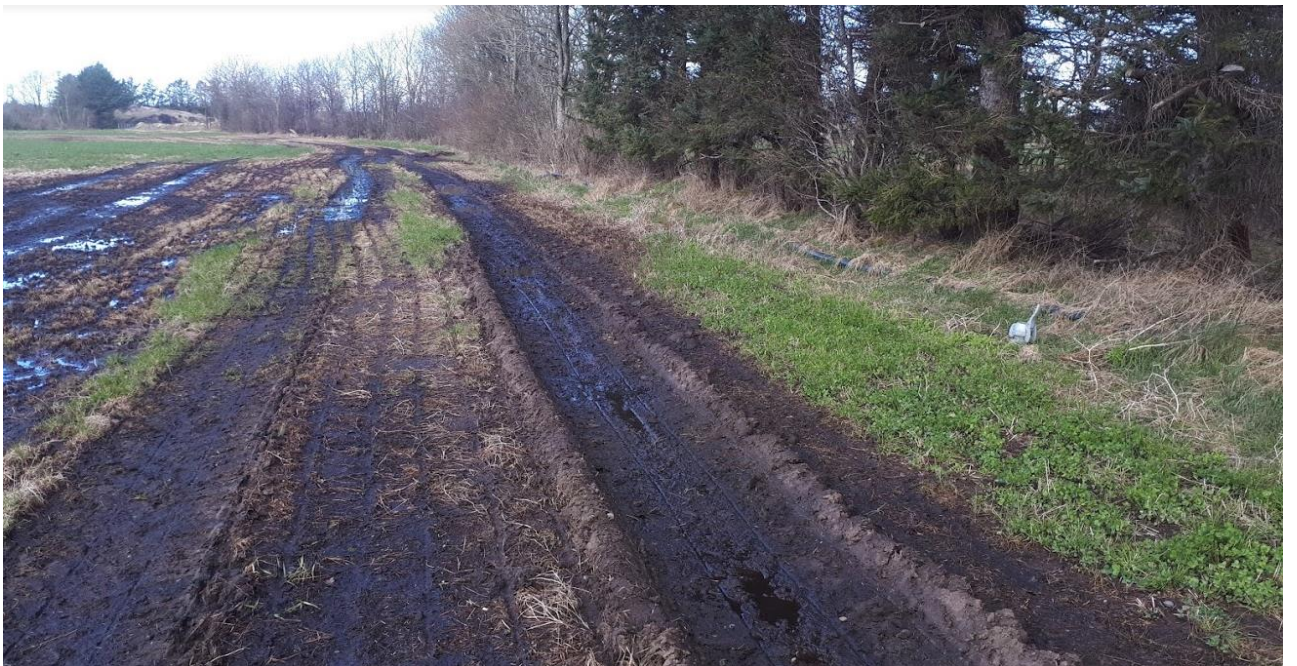
Figur 6. Område ved anden hydrant, hvor der blev udsprinklet restvand.

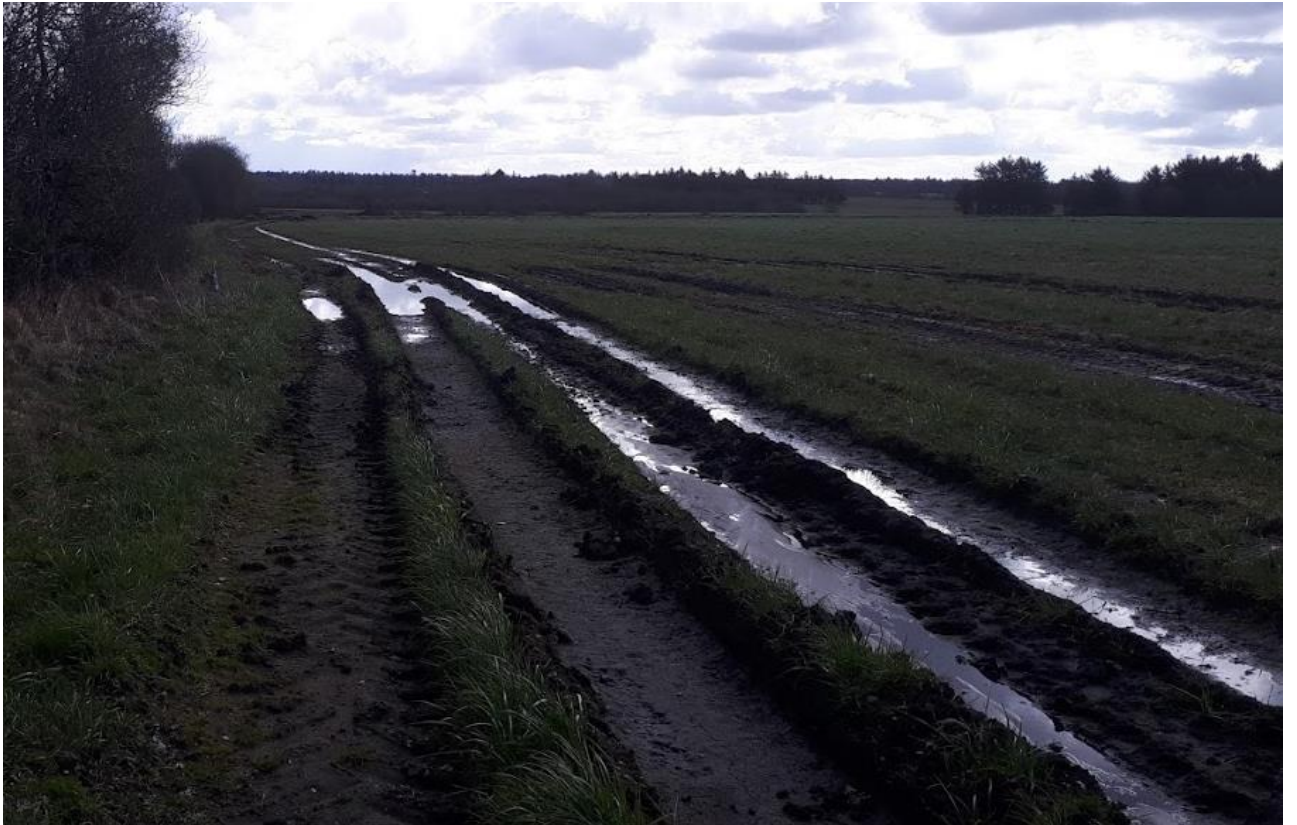
Figur 7. Restvand, der løber ned ad marken.

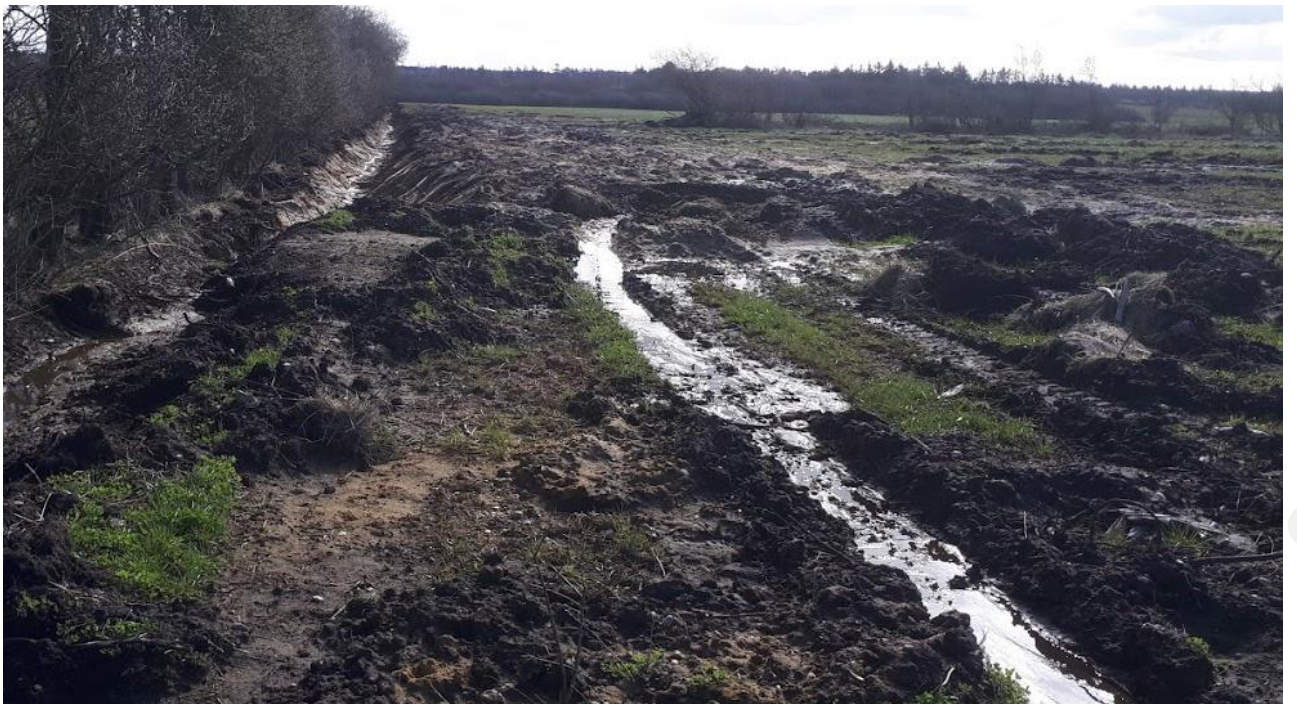
I først omgang regnede undertegnede med at forureningen skyldes restvand, der blev udsprinklet på vandmættet jord.

Figur 8. Restvand, der er løbet til en bæk.

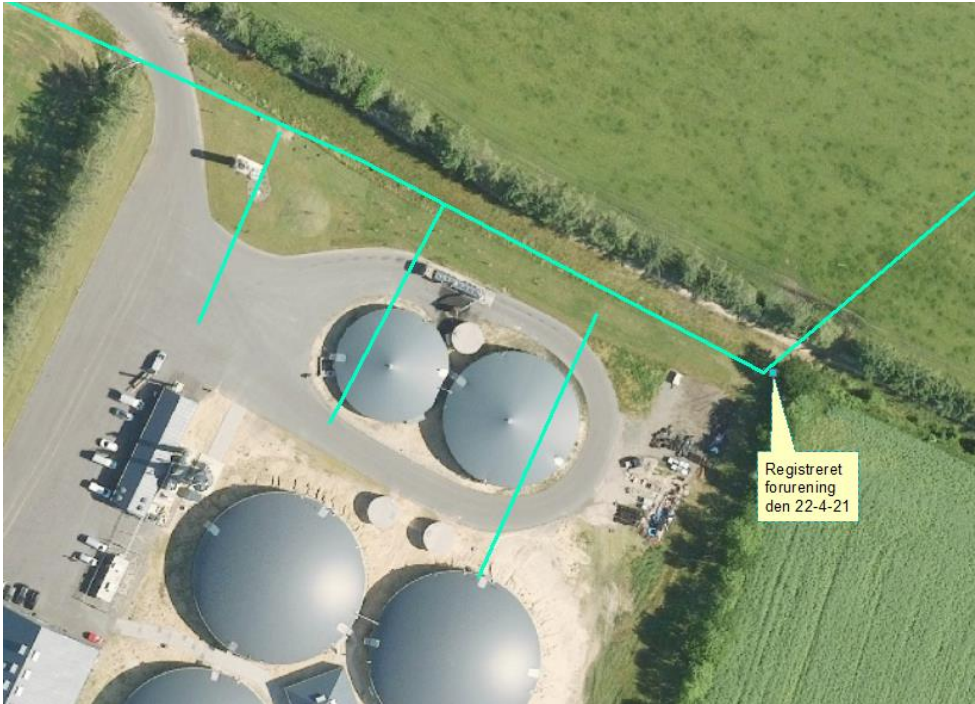
Den 22. april 2021 besøgte undertegnede Outrup Biogas. Sammen med driftsleder af Outrup Biogas, Jens Heilskov og formand for bestyrelsen, Preben Lauridsen konstaterede undertegnede at der var en forurening i brønd på hjørnet af Outrup Biogas. Se figur 9. På den baggrund vurderede undertegnede, at forureningen ikke stammede fra udsprinkling af restvand.

Figur 9. Registreret forurening den 22-4-21.

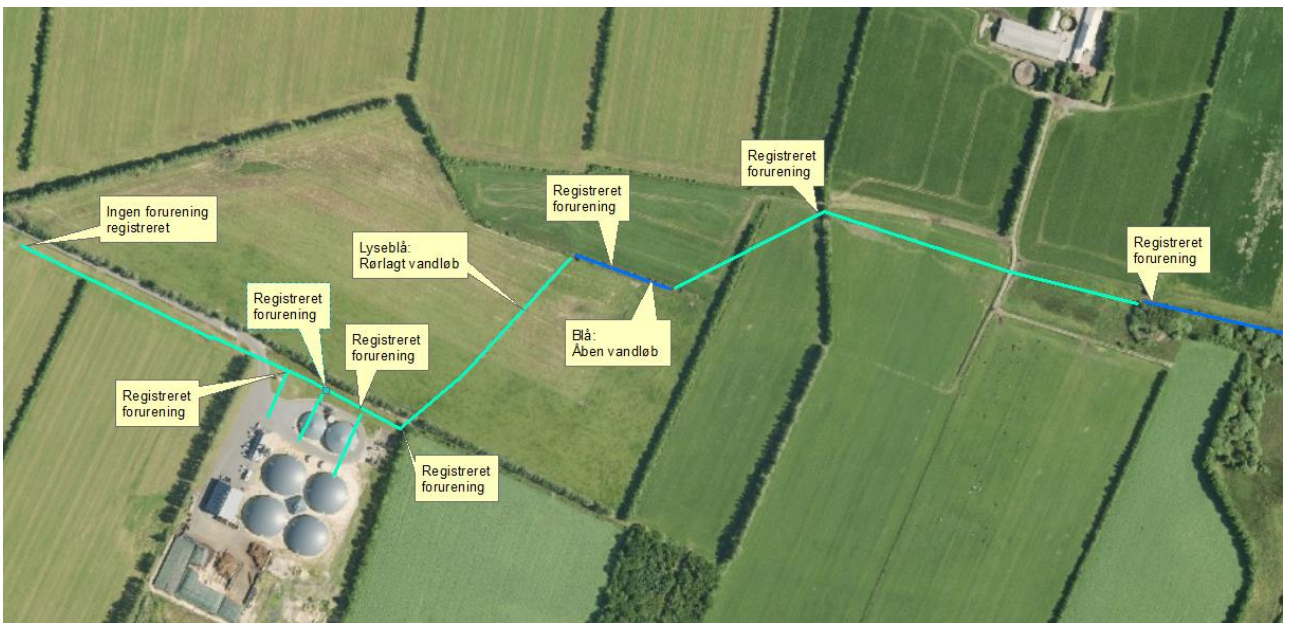
Den 29. april 2021 besøgte undertegnede igen området omkring Outrup Biogas. Figur 10 og 11 viser en ny oversigt over afløb i nærheden af Outrup Biogas, og hvor der blev registreret forurening den 29-4-21. Figur 12 viser, hvor lastbiler blev vasket. Fra område, hvor der blev vasket lastbiler, var der 2 afløb. En del af vaskevandet løb i disse brønde og videre til dræn. Vandet i de to brønde lugede af gylle.

Figur 10. Oversigt over afløb.

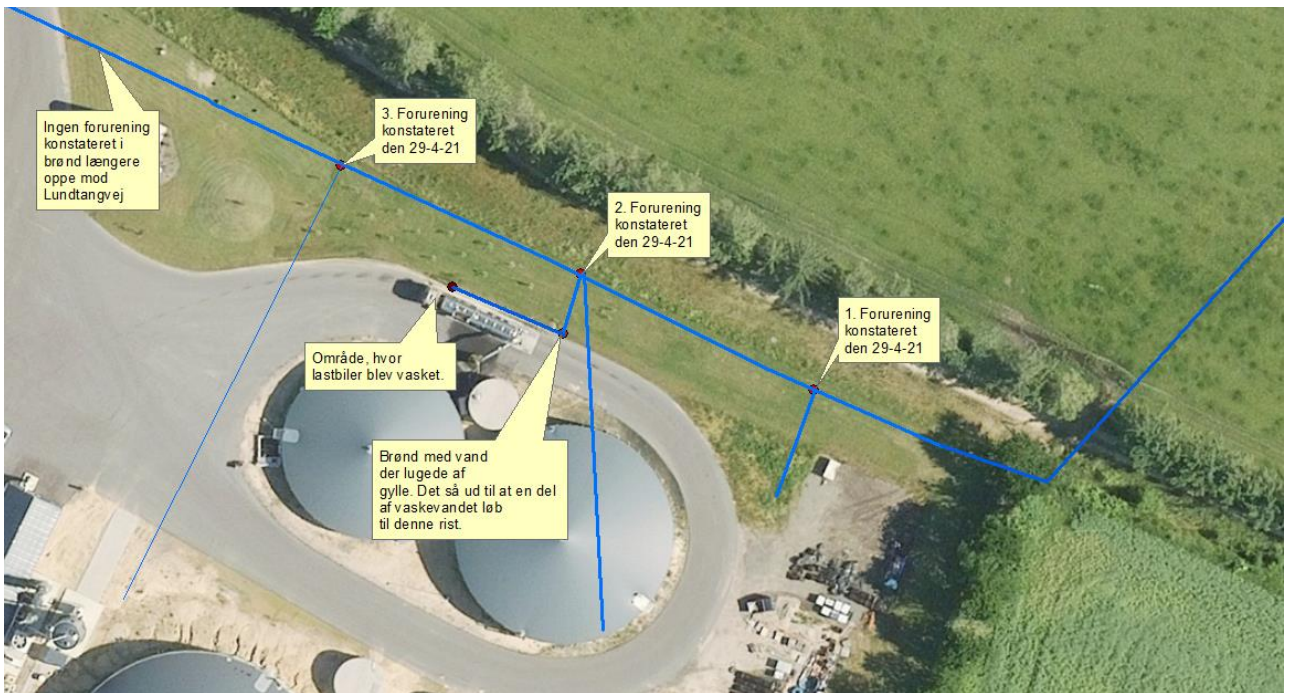
Figur 11. Oversigt over afløb.

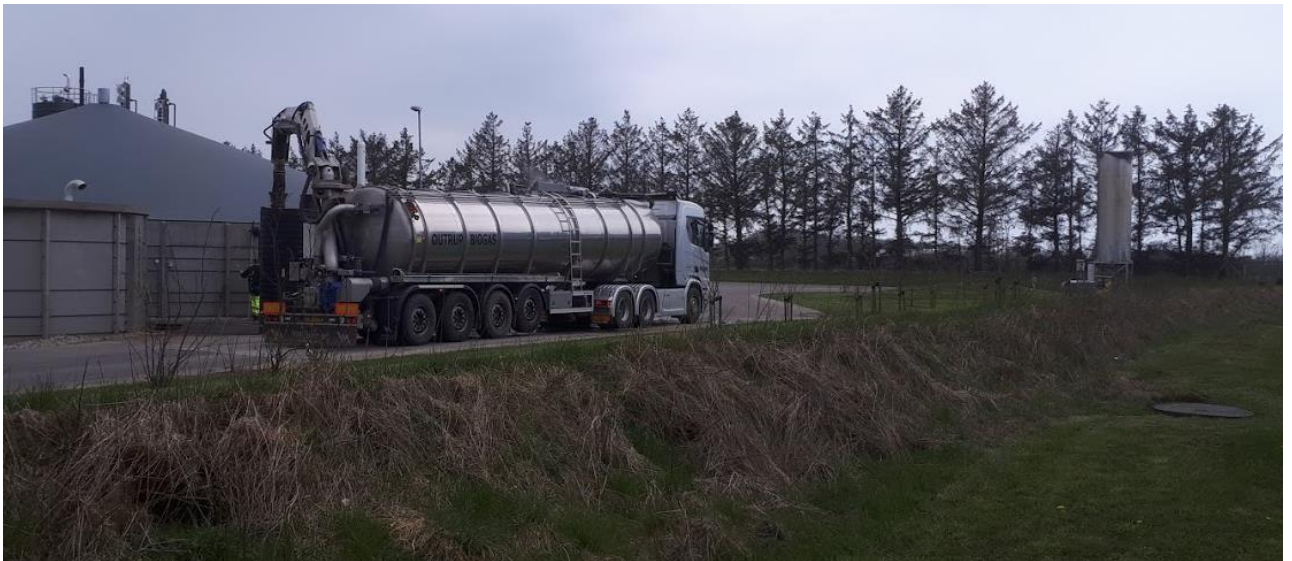
Figur 12. Område, hvor lastbiler blev vasket.

Varde Kommune indskærper, at stoffer der kan forurene vandet ikke må tilføres vandløb og ikke må oplagres på en sådan måde, at der er fare for at vandløb forurenes.

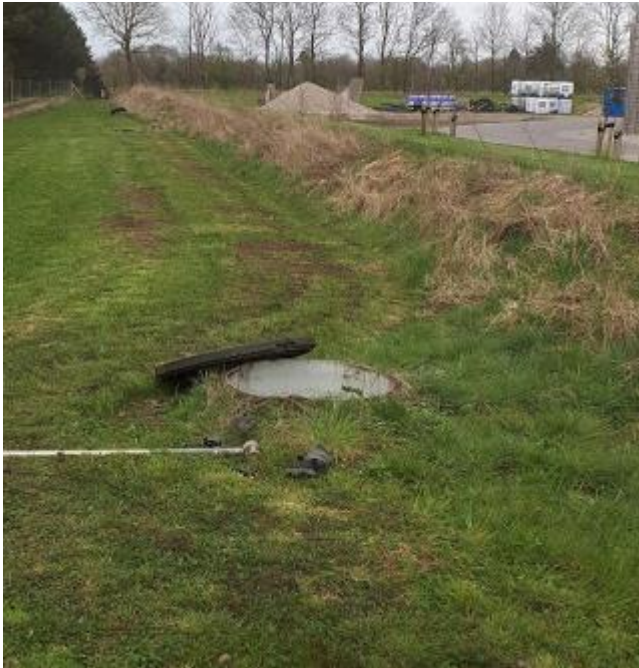
Figur 13 viser hvor brønde var placeret. Figur 14, 15 og 16 viser forurening i de forskellige brønde. Der blev ikke konstateret forurening i brønde mellem biogasanlæg og Lundtangvej. Under besøget kom Preben Lauridsen fra Outrup Biogas, og så forureningen i brøndene.

Figur 13. Brønde nord for Outrup Biogas.

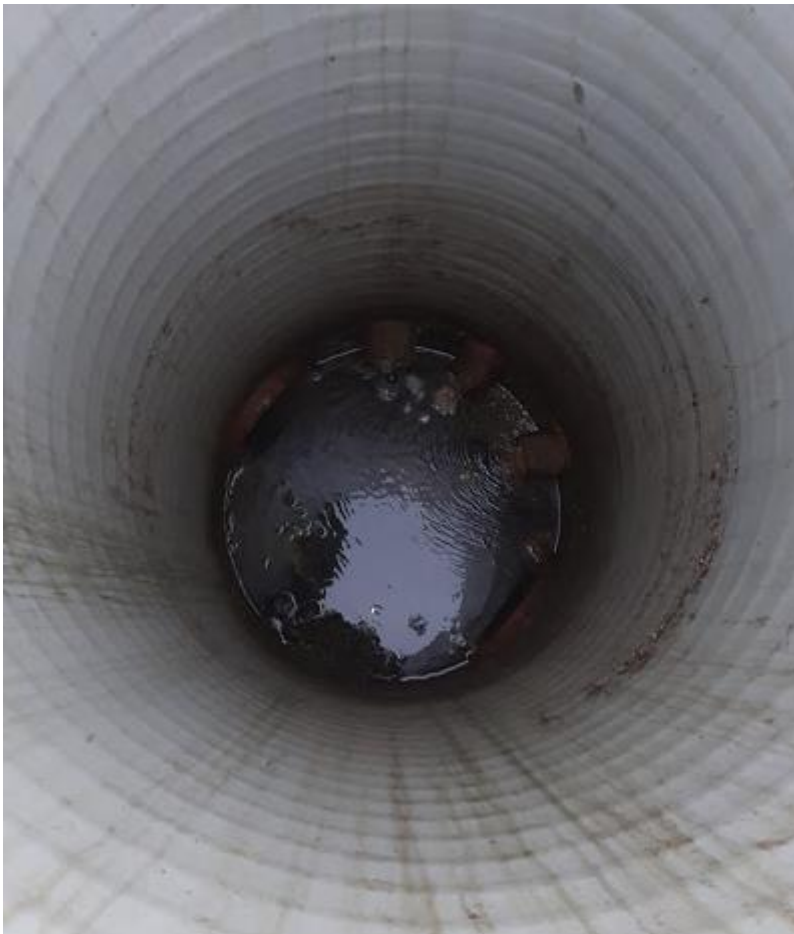
Figur 14. Forurening i brønd 1 på figur 12.

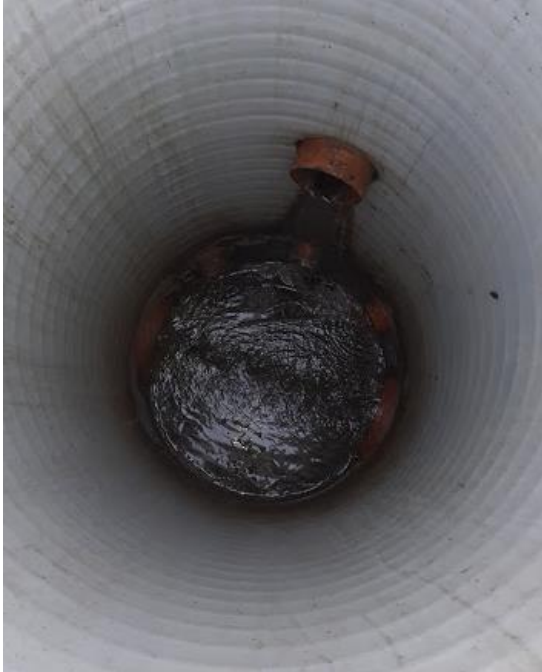
Figur 15. Forurening i brønd 2 på figur 12.

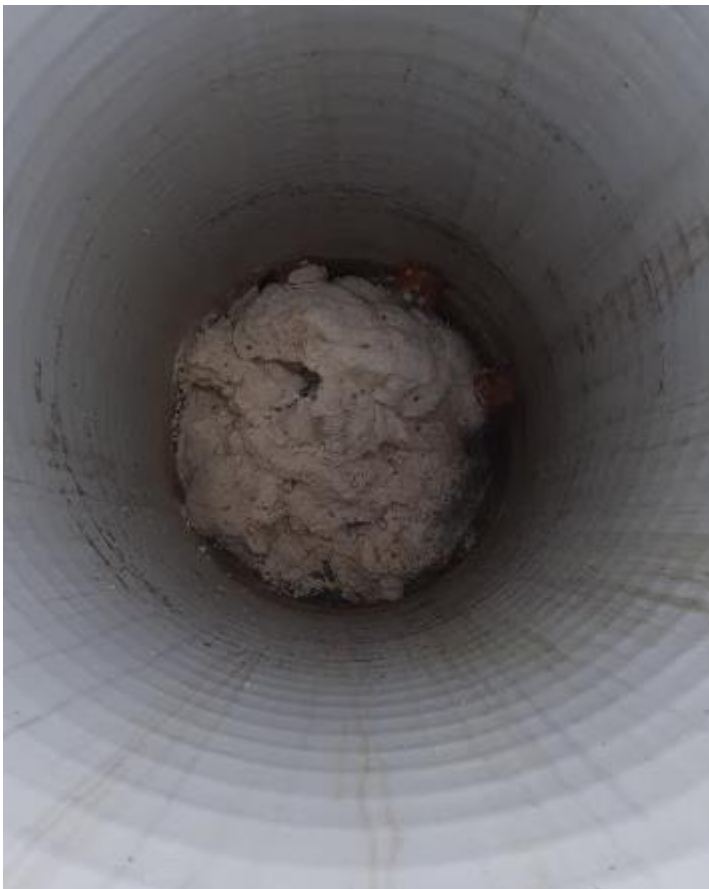
Figur 16. Forurening i brønd 3 på figur 12.

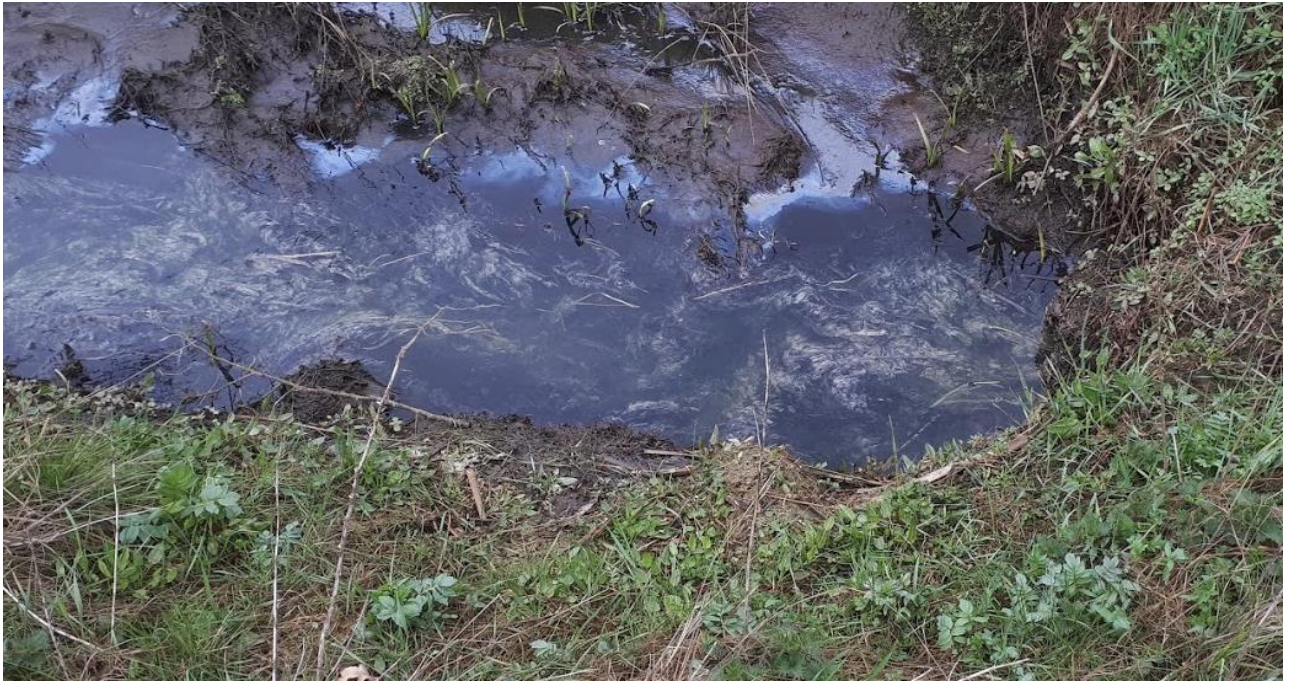
Peter Nissen oplyste at forureningen skyldtes, at de havde vasket minkbure på Lundtangvej 171. Vaskevandet var løbet videre til dræn. På grund af corona skulle minkburene vaskes meget grundigt. Peter Nissen havde oplyst til fødevarerstyrelsen at vaskevandet løb til dræn, og at der derved var fare for en forurening. Til dette havde styrelsen svaret, at de skulle sprede en masse kalk på området.

De var blevet færdig med at vaske minkbure den 15. april 2021. Figur 17 viser billede af forurening i bæk ved udløb fra biogasanlæg og minkfarm. Forureningen i bække lignede fedtstoffer fra mink.

Hovedårsagen til forureningen skyldtes vask af minkbure på Lundtangvej 171. En mindre del af forureningen skyldes overfladevand fra biogasanlægget.

Figur 17. Forurening i grøft den 6-5-21.

Om 3-4 uger vil jeg igen besøge grøften for at se om forureningen er forsvundet. Det tager nok et stykke tid før fedtet er væk fra planterne.

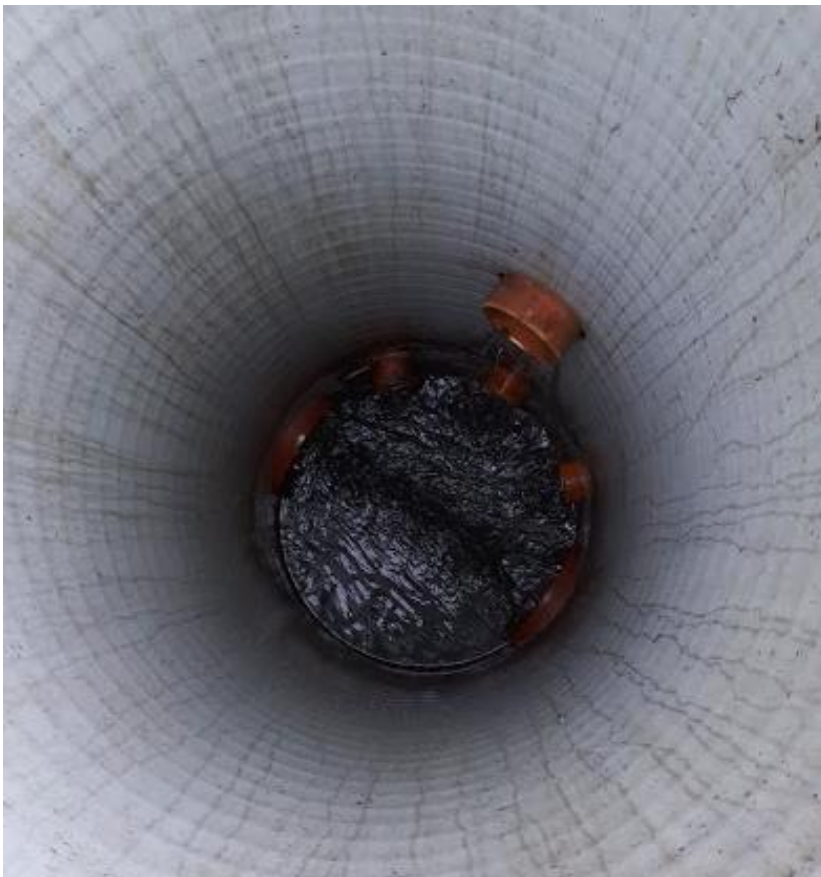
Den 5. maj 2021 kontrollerede undertegnede igen brøndene på figur 14, 15 og 16. Der var ingen forurening i brøndene. Se figur 18.

Figur 18. Ingen forurening i brønd 2 på figur 2 den 5-5-21.
