Tilsynsrapport til offentliggørelse

Virksomhedens navn	Bredkær Losseplads
Virksomhedens adresse	Bredkærvej 15, 8300 Odder
CVR nummer	32264328
Virksomhedstype	5.4 Deponeringsanlæg >10 t/dag eller kap. >25.000 t
Tidspunkt for tilsynet	5. juli 2018
Baggrunden for tilsynet	Basistilsyn samt kampagnetilsyn vedrørende boringskontrol
Varsling af tilsynet	Tilsynet er varslet med brev af 19. juni 2018
Deltagere fra virksomheden	Birgit Damgaard Kristensen
Øvrige deltagere	
Tilsynet udført af	Benedikte Vandsø Christensen
Tilsynet omfattede	Generel besigtigelse af lossepladsen samt tilsyn med alle boringer.
Materiale udleveret

**Boringsstatus for Bredkær Losseplads, Bredkærvej 15, 8300 Odder.
Tilsyn den 5. juli 2018**

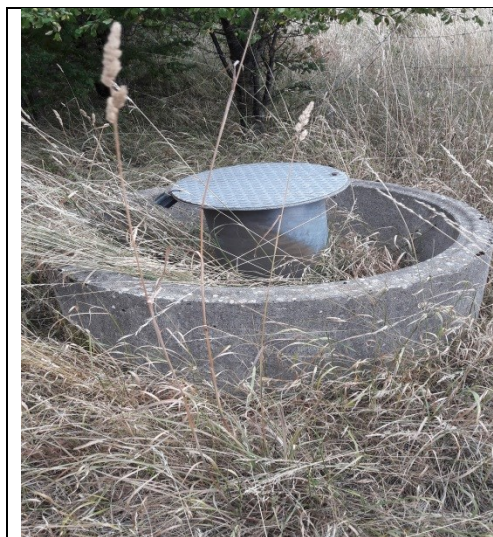
Boring med DGU nr. 108.178

Boringen er placeret i randen af lossepladsen mod syd, opstrøms for lossepladsen og filtersat både i det primære og det sekundære grundvandsmagasin. Der monitoreres i begge filtre hvert 4. år.

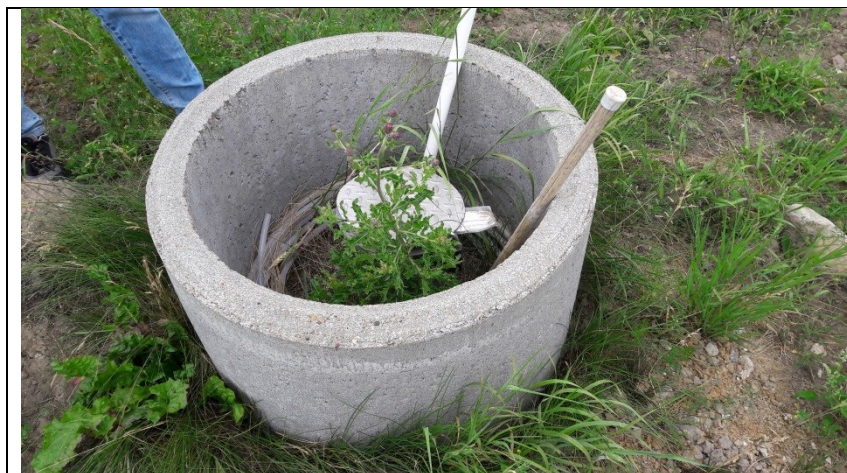
Boring med DGU nr. 99.523

Boringen er placeret øst for lossepladsen, på den gamle fyldplads. Boringen er placeret opstrøms for lossepladsen og filtersat både i det primære og det sekundære grundvandsmagasin. Der monitoreres i begge filtre hvert 2. år.
