## Tilsynsrapport til offentliggørelse

| Virksomhedens navn | Aalborg Portland A/S |
| Virksomhedstype | 3.1a Fremstilling af cement, ovnap. > 50 el. 500 t/dag |
| Tidspunkt for tilsynet | 20. november (video) og 21. november (fysisk) 2024 |

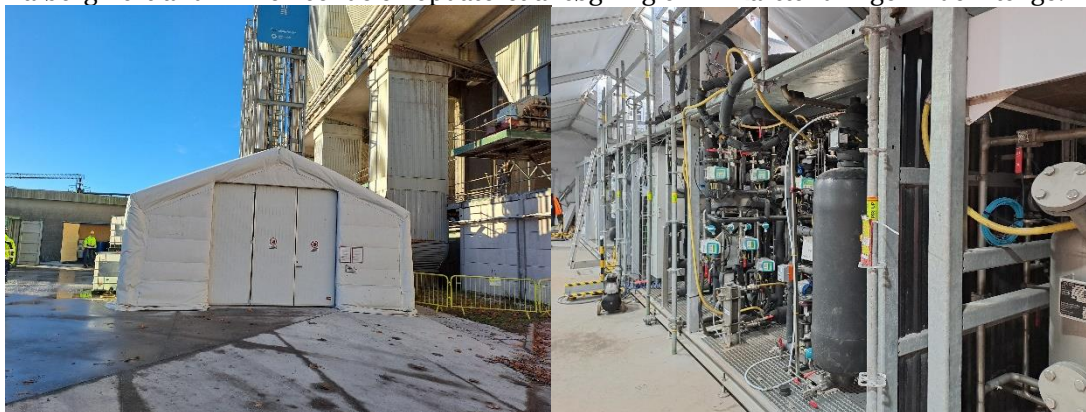
"CASPER" testanlægget blev fremvist af DTU og inspiceret ved tilsynet. Anlægget er endnu ikke i fuld drift, da der bl.a. mangler CO<sub>2</sub> oplag. Det blev herunder oplyst, at der er forhold, der ikke er overens med oplysningerne i ansøgningen:

- Opsamlingen af CO<sub>2</sub> foregår ved 200 °C, ikke 500 °C
- CO<sub>2</sub> er svær at måle, så der benyttes derfor 3-4 målere.
- Projektet ophør ønskes udsat til juli 2026.

*Figur 1: CASPER CC-anlæg set udefra og indefra*

Aalborg Portland vil fremsende en opdateret ansøgning om vilkårsændringer inden længe.

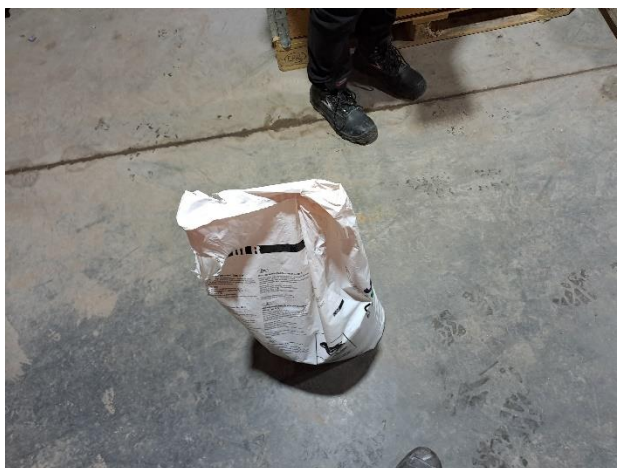
- B4 Råvarer og hjælpestoffer skal jf. miljøgodkendelsen opbevares og håndteres på overdækket impermeabel belægning eller i en tæt miljøcontainer. Ved anlægget var opsat en miljøcontainer, af de nødvendige proportioner.
- B5 Der skal til enhver tid forefindes egnet opslagsmateriale ved miljøcontaineren. Miljøstyrelsen blev forevist opslagsmateriale inde i teltet hvor testanlægget er opstillet.

Figur 2: Opsugningsmateriale fremvist inde i teltet

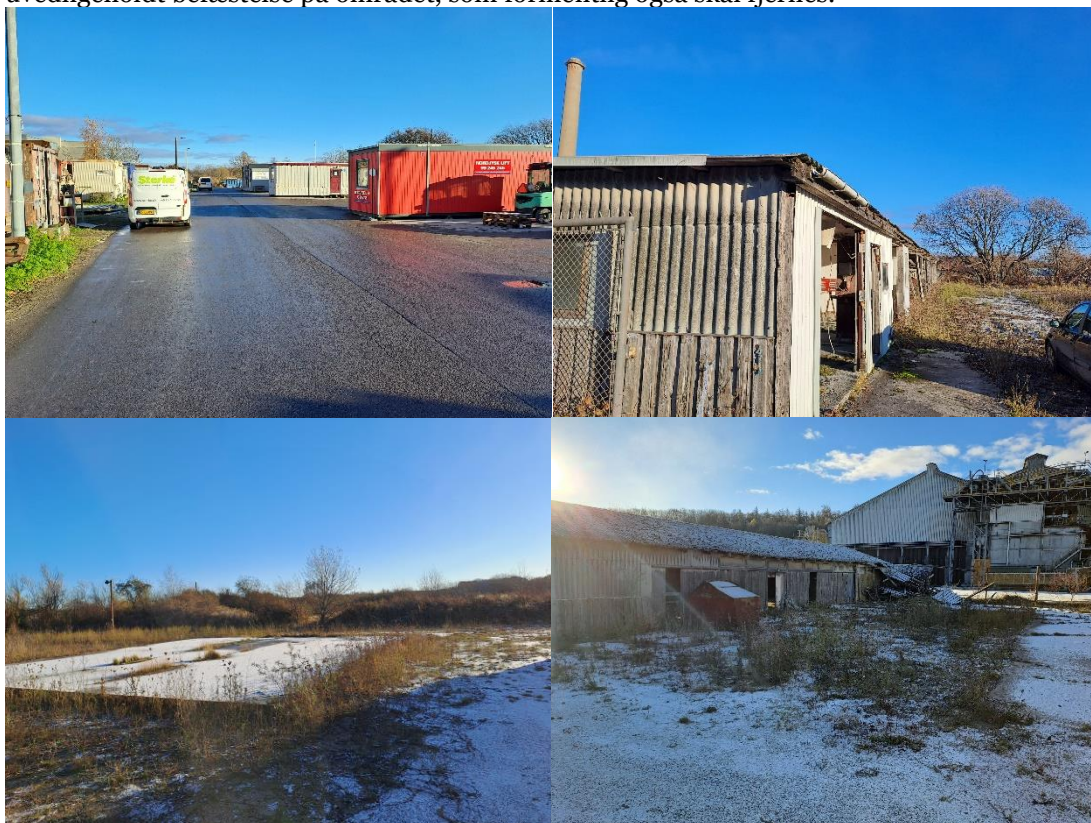
Området, hvor det kommende fuldscale CC-projekt skal etableres, blev fremvist på tilsynet. Der står i dag en række gamle containere og skure, som skal fjernes. Området bliver belagt med ca. 40.000 m<sup>2</sup> ny befæstelse, der dog ikke vil dække hele området. Der er en del uvedligeholdt befæstelse på området, som formentlig også skal fjernes.

Figur 3: Område for det fremtidige fuldscale CC-anlæg

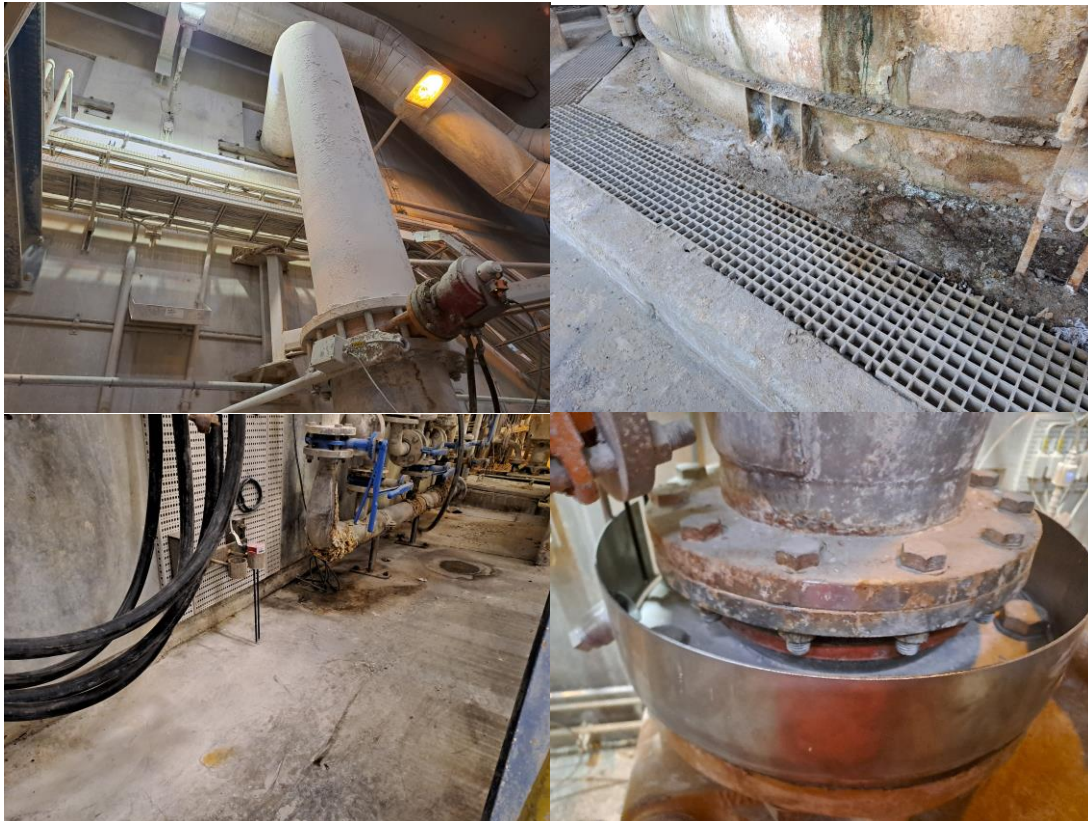
VG2, hvor der forekom spild af scrubbervæske den 28. maj 2024, blev besigtiget. Der er installeret nye kompensatorer og målere, i form af sensorer på gulv og ved kompensatorer, der alarmerer i kontrolrum og slår pumpen fra, hvis der forekommer læk. Der er derudover installeret rørbæring, der minimerer den fysiske belastning på kompensatorerne. Hvis der på trods af disse tiltag stadig skulle forekomme spild, er der etableret afskærmning rundt om kondensatorerne til at minimere spredning af spild og en lokal opsamlingsløsning ved scrubbertanken.

*Figur 4: Nye tiltag til forhindring af spild af scrubbervæske*

Spild af scrubbervæske den 28. maj 2024 blev forårsaget af en sprængt kompensator. Projekt for at undgå dette fremover omfatter reduceret belastning af kompensator ved start/stop. Nye rørbæringer og intern opsamling med alarm er blevet opsat. Der er desuden implementeret automatisk aflukning af pumpe ved sprængning af kompensator og alarm i gulvet til detektion af spild. Hvis der skulle forekomme spild ved scrubbetanke kan dette nu opsamles lokalt.

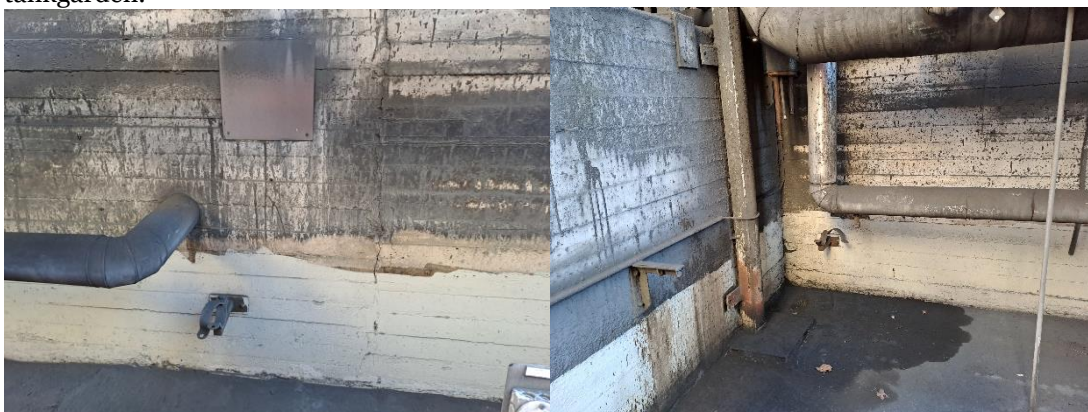
Tankgården blev på sidste tilsyn besigtiget, og det blev konstateret at der var oliefilm i bunden, og der stod et opsamlingskar fyldt med olieholdigt drænvand. Tankgården blev ved det pågældende tilsyn igen inspiceret. Det kunne konstateres, at overfladen var fri for oliefilm, og opsamlingskaret med spildolie var blevet fjernet. Der er stadig en smule kulstøv i tankgården.

*Figur 5: Tankgården ved forvarmerstationen*

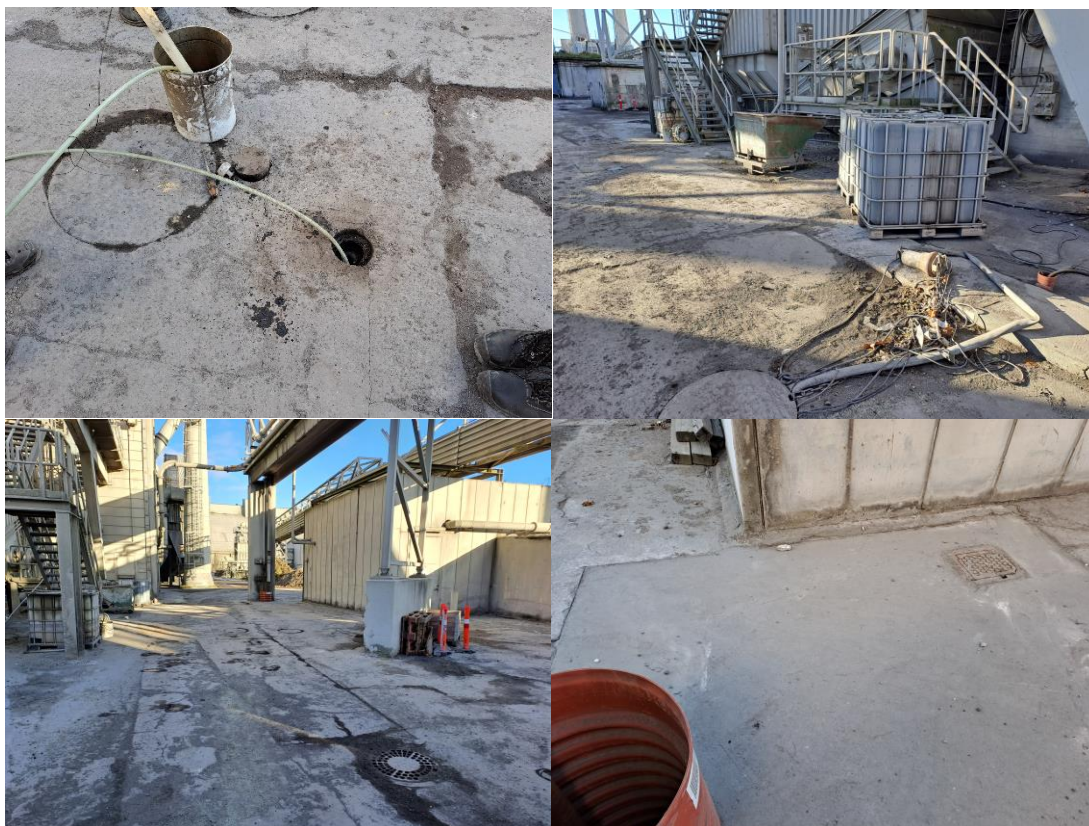
Ved boring B205, er Aalborg Portland i gang med at opsuge olie fra grundvandet. Der er tegn på reduktion af forureningen ud i dette område. Olien blev fyldt på palletanke som køres til slemmeri. Det blev konstateret at disse palletanke står uden spildbakke eller på område med

*Figur 7: Forurenede arealer ved ovn 87, samt opsugning af vand og palletank uden spildbakke*

opsamlingsmuligheder. Aalborg Portland har fremsendt dokumentation for, at pallettankene er opstillet korrekt.

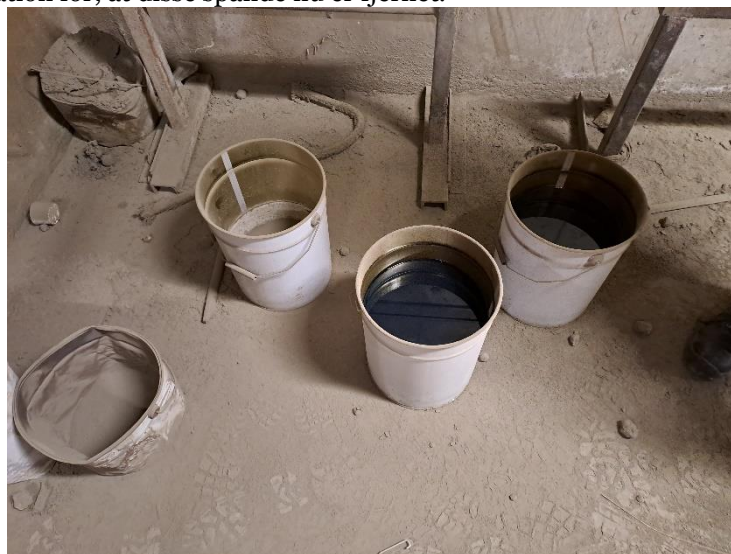
I kælderen med klinkebånd blev der konstateret to spande med dieselolie uden låg, som ikke stod korrekt opbevaret på spildbakke. Aalborg Portland har efterfølgende indsendt fotodokumentation for, at disse spande nu er fjernet.

*Figur 8: Ikke korrekt opbevarede spande med dieselolie*

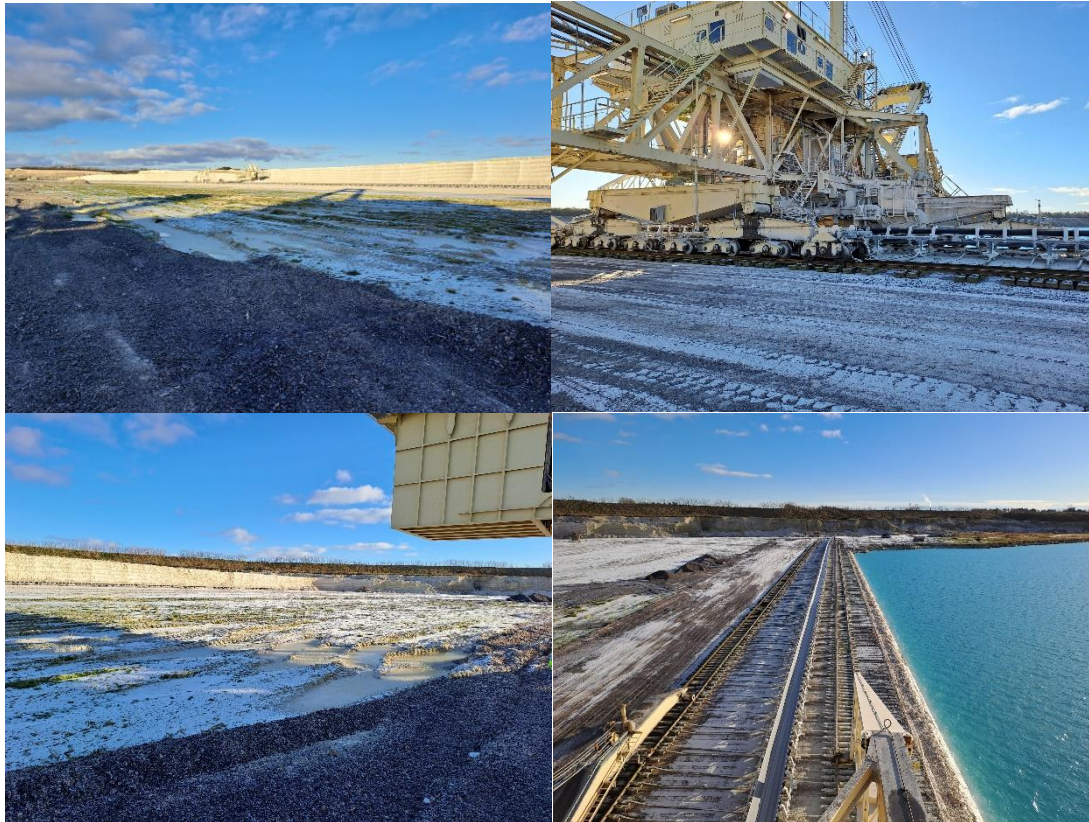
Dybdegraveren i kridtgraven blev fremvist under tilsynet. Aalborg Portland har fremsendt støjberegninger af fremtidige scenarier for gravefronten. I takt med at denne flytter sig, vil

støjbidrag øges i den nordlige del af Øster Uttrup i fremtiden. Der arbejdes på mulige løsninger til reduktion af støjbidraget.

*Figur 9: Gravefront og dybdegraver i kridtgraven*

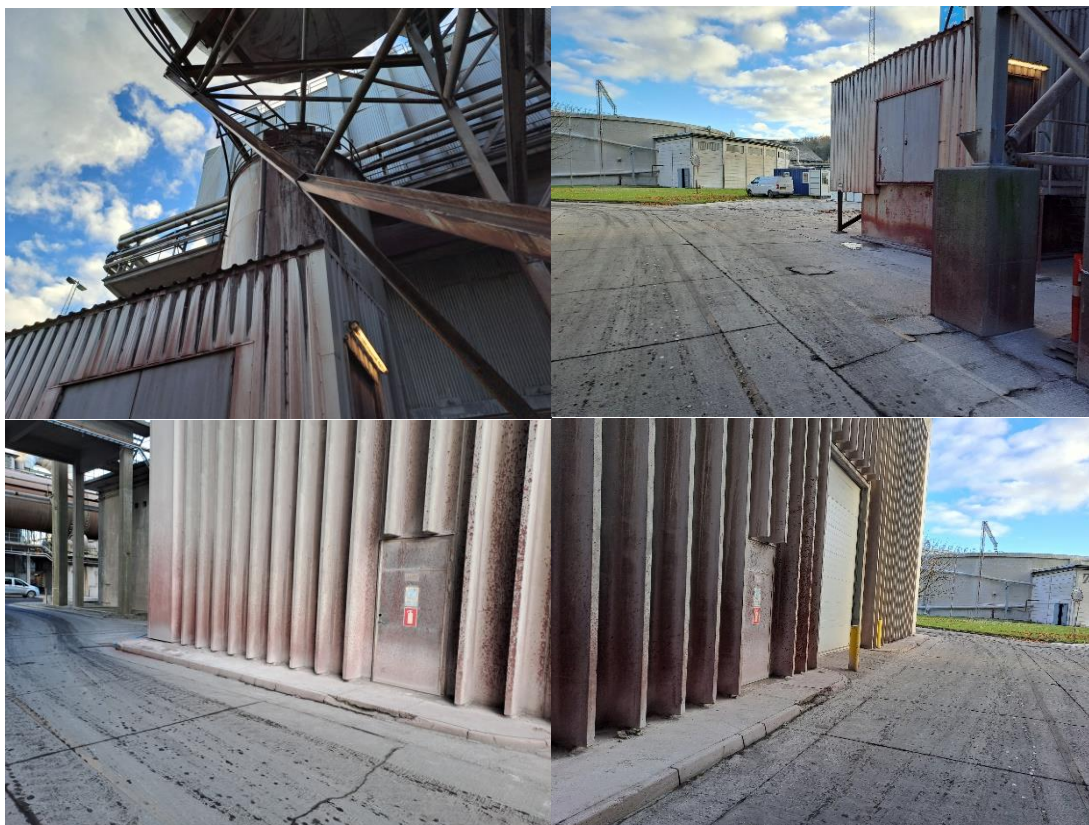
Kisakesiloerne, hvor der forekom to spild tidligere på året, blev besigtiget. De to spild opstod ved brud på en slange i en af kisaskepumperne, samt fejl på lækagealarm, hvormed kisasker løb ud af dørene afbilledet i figur 10. Aalborg Portland fortalte, at når lækagealarmen går nu, vil pumpen nu automatisk stoppes, og et eventuelt spild vil derfor meget hurtigt stoppes. Der vil samtidig være mulighed for at stoppe udløbet til U1.

Bygningerne omkring kisakesiloerne er delvist rødfarvede grundet spildene, som vist på figur 10.

Figur 10: Kisaskesilo og omkringliggende arealer
