## Tilsynsrapport til offentliggørelse

Virksomhedens navn	Havbundssedimentdepot Vester Hassing
Virksomhedens adresse	Skivervej 125, 9310 Vodskov
CVR nummer	13838542
Virksomhedstype	5.4 Deponeringsanlæg >10 t/dag eller kap. >25.000 t
Tidspunkt for tilsynet	Den 15. sept. 2022 kl. 9.30-14.30
Baggrunden for tilsynet	Basistilsyn
Varsling af tilsynet	Den 5. august 2022
Deltagere fra virksomheden	Mette Schmidt
Øvrige deltagere	
Tilsynet udført af	Line Højgaard Henriksen og Susanne Juhler
Tilsynet omfattede	Generelt tilsyn med anlægget
Materiale udleveret

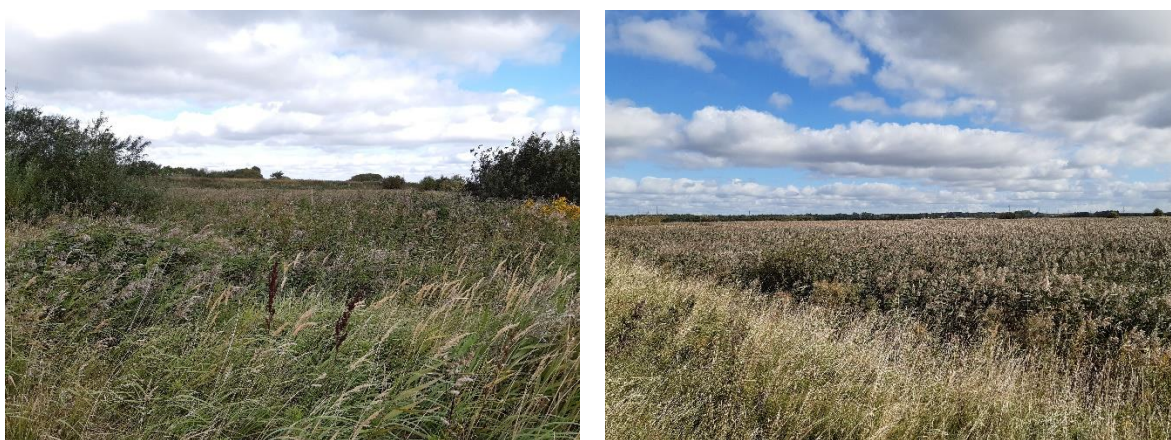
Havbundssedimentdepot Vester Hassing ejes og drives af Aalborg Fjordudvalg. Deponiet består af 3 felter. Deponiet er dækket af siv, se foto 1.

Foto 1. Til venstre deponiets felt 1 (mod vest) og til højre deponiets felt 2 - dækket med siv.

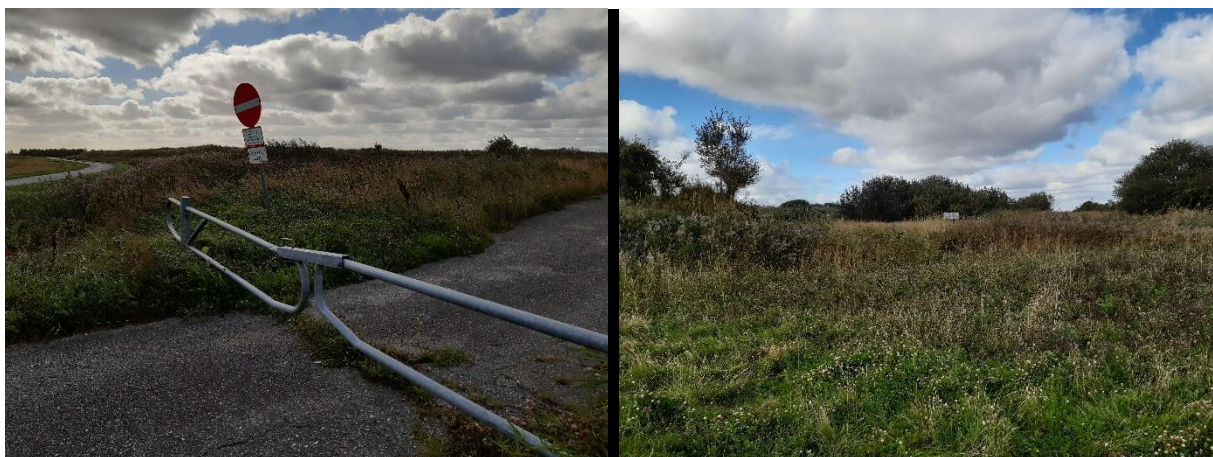
Vilkår 11 og 12 om diger, aflåsning og skiltning. Der er aflåst bom ved adgangsvej. Der er opsat advarselsskilte ved indkørsel og hvor offentligheden kunne have adgang til deponiet, se foto 2.

Foto 2. Til venstre ses deponiets nordindkørsel med tydeligt advarselsskilt. Til højre ses et fareskilt placeret strategisk på et dige.

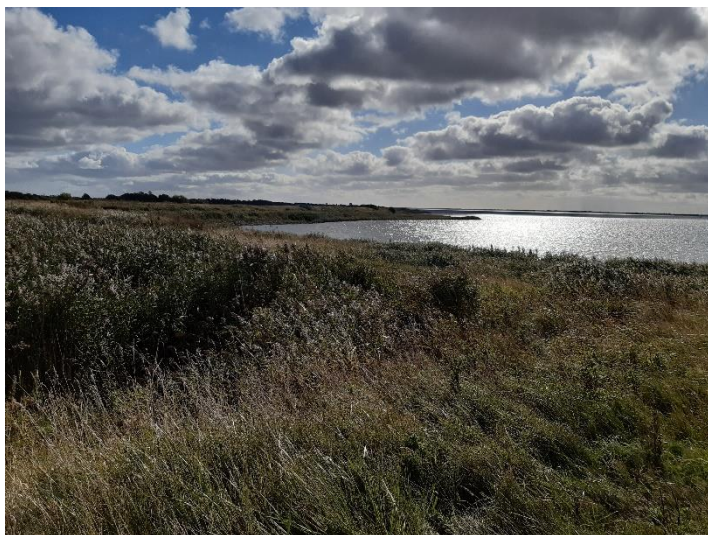
Deponiets ydre afgrænsning mod kysten vedligeholdes løbende ved at anlægge stenfæstninger på steder, hvor vandet æder sig ind, se foto 3.

Foto 3. Deponiets afgrænsning mod Limfjorden med stenfæstning.
