Tilsynsrapport til offentliggørelse

Virksomhedens navn	Fladså Losseplads
Virksomhedens adresse	Præstø Landevej 12, 4700 Næstved
CVR nummer	65278316
Virksomhedstype	5.4 Deponeringsanlæg >10 t/dag eller kap. >25.000 t
Tidspunkt for tilsynet	04.10.2018
Baggrunden for tilsynet	Basistilsyn Kampagnetilsyn: boringskontrol
Varsling af tilsynet	15.10.18
Deltagere fra virksomheden	Bente Munk, Morten Larsen
Øvrige deltagere	-
Tilsynet udført af	Tina Schmidt, Patrik Leth Jørgensen
Tilsynet omfattede	Generel besigtigelse Boringskontrol (kampagnetilsyn) Drøftelse af monitoringsresultater
Materiale udleveret	-

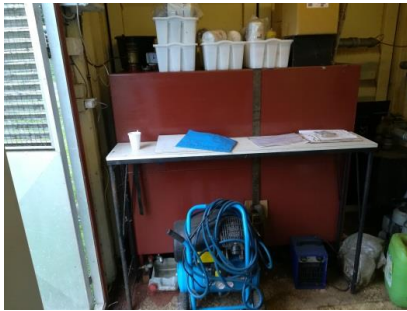
Fig. 1 Indendørs olietank

Overjordisk olietank til gasmotoranlægget er placeret i container. Gasmotoren er ligeledes placeret i containeren. Gasanlægget drives af entreprenør Ole Elmoose og fjernovervåges.
