**Prioriteret tilsyn på landbrugsejendomme****Oplysninger**

| <b>Adresse</b> | Bedervej 100-101 | 8320 | Mårslet |

| <b>Tilsynsdato</b> | 17-12-2025 | <b>Tilsynsførende</b> | Anker Laubel og Clara M. Lycke |

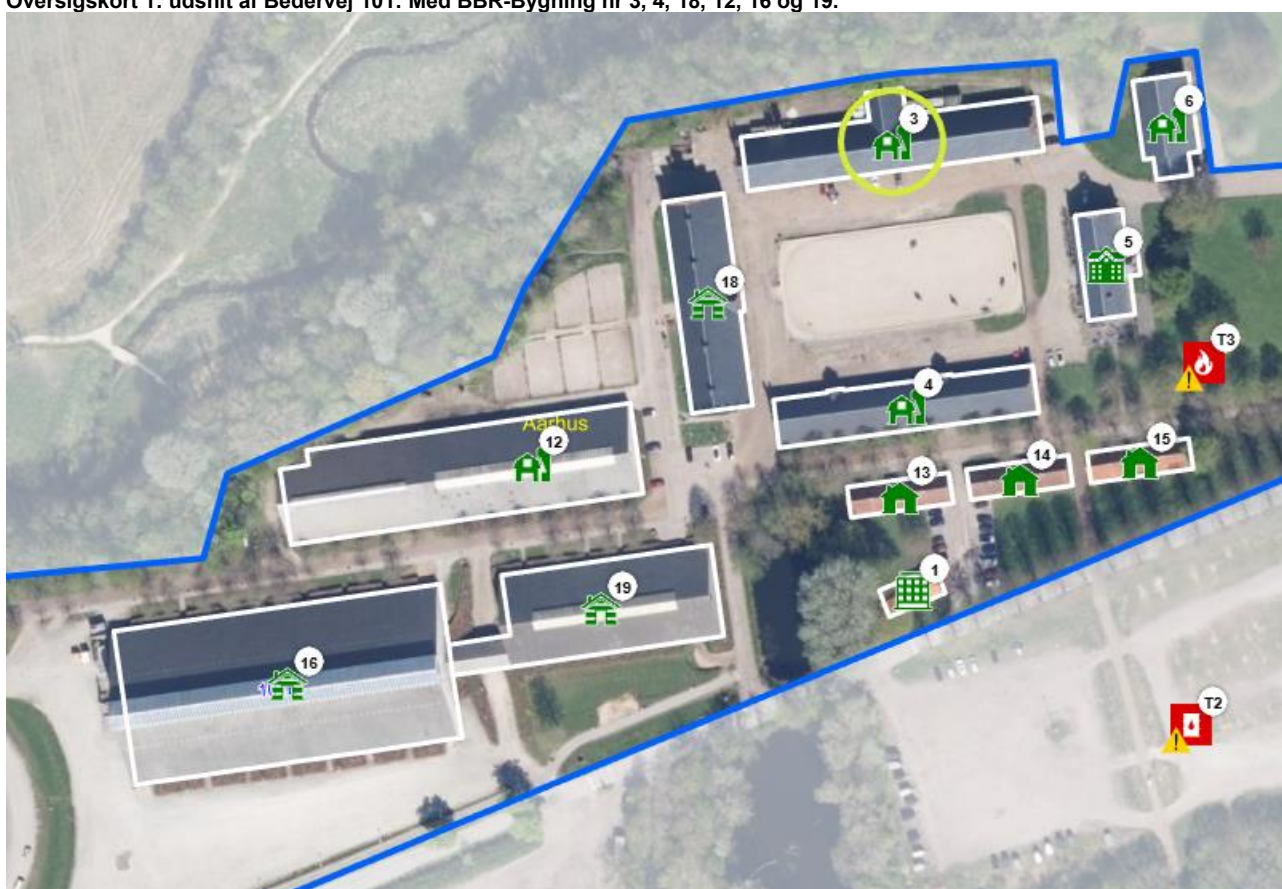
Oversigtskort 1: udsnit af Bedervej 101: Med BBR-Bygning nr 3, 4, 18, 12, 16 og 19.

| Ejendom Bedervej 101 mv. | | |
|---|---|---|
| | Bygning 3. Stald til<br>kvæg, får mv. | Bygning med staldbokse, gangareal mv<br><br>Støbt bund og afløb til opsamlingsbeholder fra vandspil-<br>tov, dvs. indendørs vaskested til heste. |
| | Bygning 18. Anden<br>bygning til fritidsfor-<br>mål | Bygning med staldbokse, gangareal mv<br><br>Støbt bund og afløb til opsamlingsbeholder fra vandspil-<br>tov, dvs. indendørs vaskested til heste. |
| | Bygning 4. Stald til<br>kvæg, får mv. | Bygning med staldbokse, gangareal mv<br><br>Støbt bund og afløb til opsamlingsbeholder fra vandspil-<br>tov, dvs. indendørs vaskested til heste. |
| | Bygning 12. Anden<br>bygning til landbrug<br>mv. | Ridehal med bund bestående af sand iblandet fiberstof.<br>Der påfyldes med sand efter behov. |

| | Bygning 16. Anden bygning til fritidsformål | Ridehal med bund bestående af sand iblandet fiberstof. Der påfyldes med sand efter behov. |

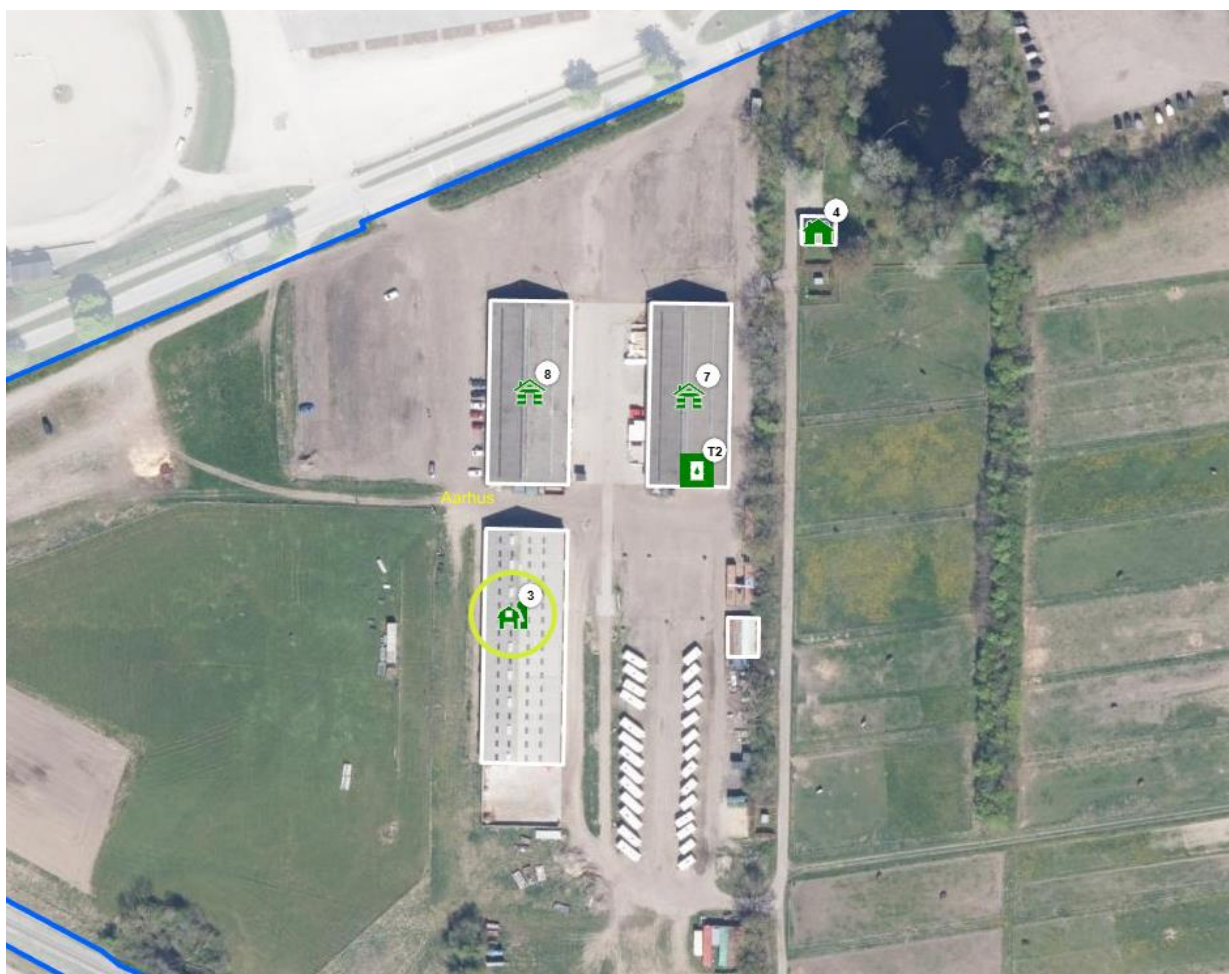
Oversigtskort 2: udsnit af Bedervej 100: Med BBR-Bygning nr 3, 7 og 8.

| Bygningsnr. | Bygningsnavn i BBR | Bemærkninger |
|---|---|---|
| | Bygning 8: Bygning til træning og opstaldning af heste | Bygningen anvendes ifbm stævner til opstaldning af heste. I en del af bygningen er der permanent opsat staldbokse.<br><br>Støbt bund, uden afløb til opsamlingsbeholder. |
| | Bygning 3: Maskinhus, garage mv | Bygningen anvendes ifbm stævner til opstaldning af heste. I en del af bygningen er der permanent opsat staldbokse.<br><br>En del af bygningen anvendes lejlighedsvist til hundetræning.<br><br>Bund med fliser. Oplyst, at der er lagt tæt fibertex under fliserne ved etableringen. Uden afløb til opsamlingsbeholder. |
| | Bygning 7: Bygning til træning og opstaldning af heste | Bygningen har ridehal-bund i en del (anvendes pt. ikke til heste, anvendes lejlighedsvist til hundetræning). Oplyst, at der er lagt tæt fibertex under fliserne ved etableringen. Værksted i den anden del af bygningen. |
