## Tilsynsrapport til offentliggørelse

### Tilsynsrapport

Virksomhedens navn	Stena Recycling A/S - Roskilde
Virksomhedens adresse	Navervej 19, 4000 Roskilde
CVR nummer	24208362
Virksomhedstype	5.3b(iv) Bortskaf/nyttig Ikke-farligt >75 t/dg, shreddere
Tidspunkt for tilsynet	11.01.2024
Baggrunden for tilsynet	Tilsyn, øvrige tilsyn. Planlagt i forbindelse med nedlukning/flytning af virksomhedens aktiviteter.
Varsling af tilsynet	Varslet 20.11.2023, dato for tilsyn blev ændret efterfølgende.
Deltagere fra virksomheden	Steen Hansen og Tim Collatz (produktionsleder Loop)
Øvrige deltagere	Roskilde Kommune v/Bente Gjerulff og Pia Winther Bjergaard.
Tilsynet udført af	Nicolai Frisk og Annemette Ellefsen
Tilsynet omfattede	Tilsynet var en opfølgning på nedlukningstilsyn gennemført den 4. juli 2023. Ved tilsynet blev fortaget en fysisk rundgang på virksomheden med besigtigelse af udearealer, nedlukkede og kørende aktiviteter på virksomhedens areal. Status på igangværende jordforureningssager og status på flytning/nedlukning og spørgsmål i relation hertil.

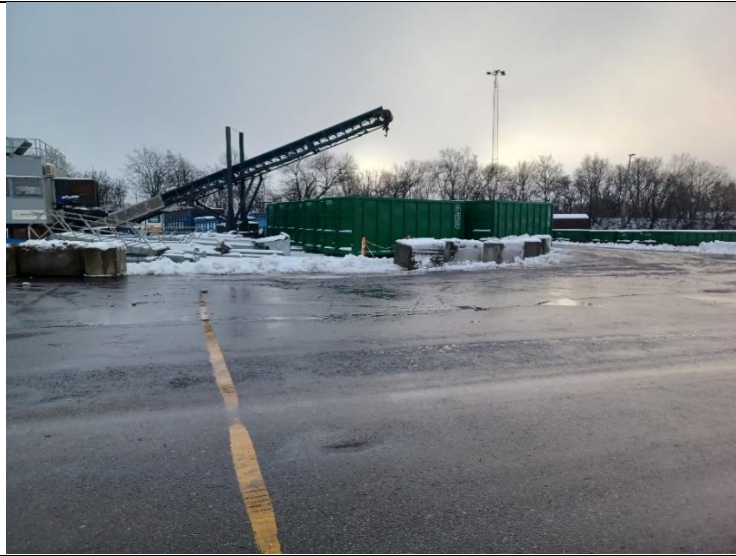
Foto 1: Oplagsplads ved den tidligere shredder. Nu er den til opstilling af containere og metal burer. Et stort hul i belægningen er markeret med signalbånd.

Det blev oplyst, at burene tilhører Loop. Det store hul i belægningen på pladsen var ikke repareret, det var fortsat afmærket med signalbånd, og arealet var ikke undersøgt for forurening. Virksomheden oplyste, at belægningen vil blive repareret, når det var afklaret hvad arealet fremadrettet skal anvendes til.

I mail af 10.4.2024 oplyser virksomheden, at de har repareret hullerne i belægningen, hvor der er færdsel og hvor der er risiko for spild, og de forventer at lægge ny asfalt på området hvor vi håndterer WEEE i år. På området omkring shredderen udbedres belægningen når det er afklaret, hvilken aktivitet der skal være der.

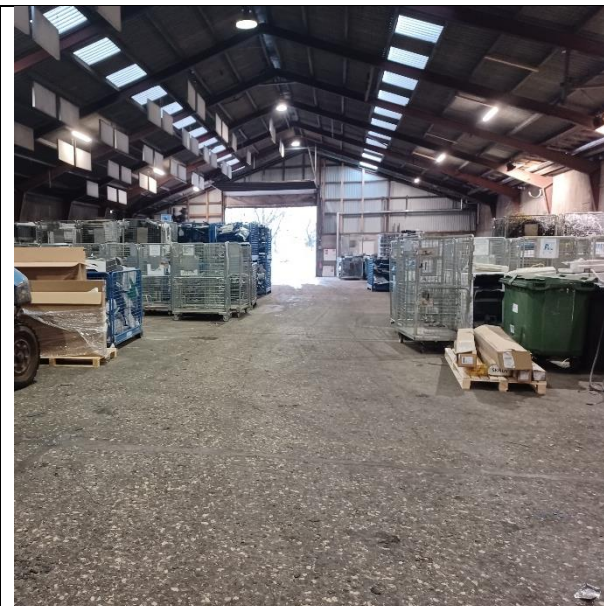
Den midlertidige omlastningsaktivitet for WEEE, er overført til Roskilde Kommune, der har meddelt miljøgodkendelse til aktiviteten. Ved tilsynet var der oplag af elektroniskrot i metalbure i hallen (foto 2 og 3). Indkørsel til hallen sker i hallens gavl mod syd-øst. Det tidligere oplag af aluminium er kørt til Stenas plads i Grenaa. Miljøstyrelsen har ingen bemærkninger hertil.

Foto 2: Hal for omlastningsaktiviteten forgår i hallen mod øst, hvor X-Ray-anlægget tidligere var placeret

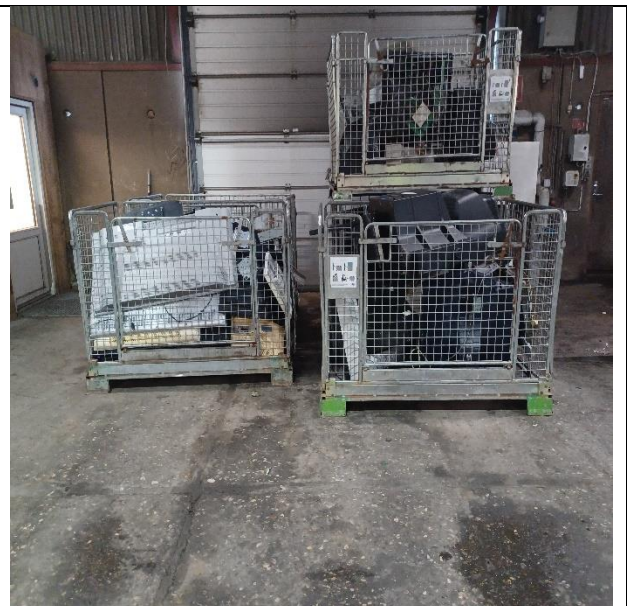
Foto 3: Oplag af elektroniskrot i hallen, der er lejet af LOOP.

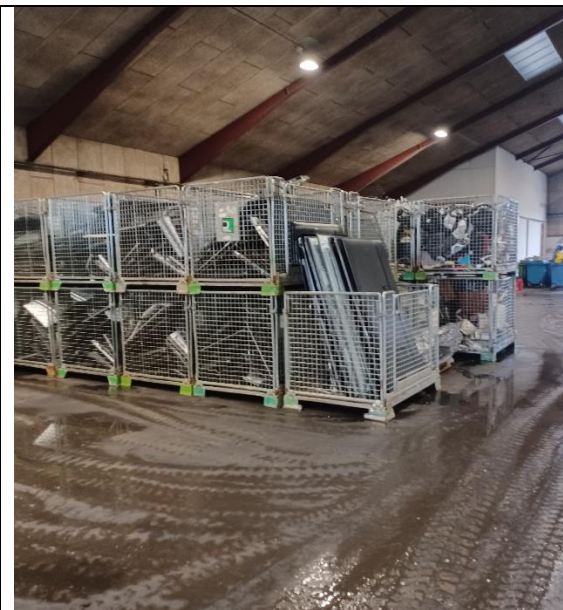
Foto 4: Oplag af fladskærme i metal bure i hallen mod vest.

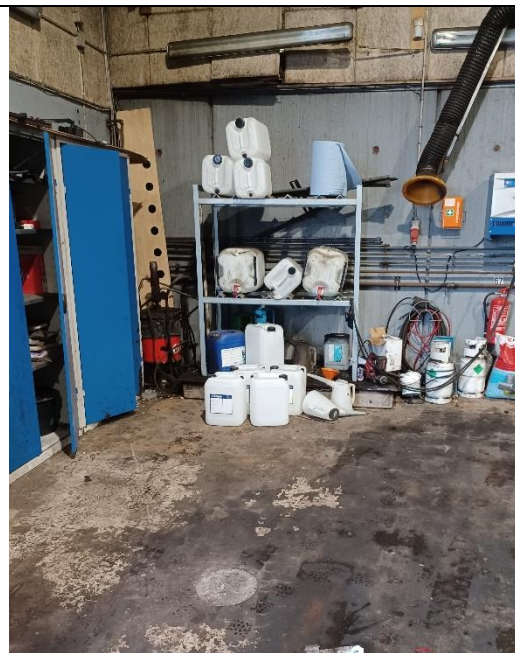
Foto 5: Oplagsplads af diverse dunke, materiel og kemikalier.

I hallen mod nordøst, var et oplag af diverse dunke, materiel og kemikalier. Der var dunke/emballage med indehold, dog var de fleste dunke tomme (foto 5). Miljøstyrelsen bemærkede, at emballage og kemikalier skal bortskaffes i henhold til Roskilde Kommunes regulativ.

På foto 5 ses i gulvet en lys cirkel, nederst i billede. Det er en tilproppet boring, der er udført i forbindelse med undersøgelse af jord- og grundvandsforurening ved benzintanken T2 (foto 7), der står lige uden for døren til hallen. Miljøstyrelsen er med baggrund i den gennemførte BTR-undersøgelse og undersøgelsespåbud, ved at få et samlet overblik over jord- og grundvandsforureningen på virksomheden. Miljøstyrelsen følger op på forholdet efter jordforureningslovens kapitel 5.

3. Stenas Recycling A/S skal fremsende en oversigt over alle de steder på virksomhedens areal, hvor der opbevares olie/kemikalier og farligt affald. Det skal fremgå af oversigten om oplaget er fjernet, om det bibeholdes på virksomheden og herunder om der er søgt om miljøgodkendelse til opbevaring af olie/kemikalier og farligt affald hos Roskilde Kommune. Herudover skal alt tomt emballage (eksempelvis foto 5) bortskaffes i henhold til kommunens regulativ

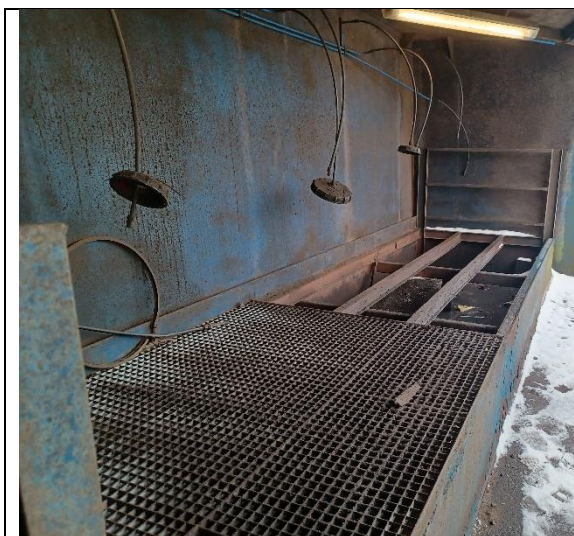
Foto 6: Spildbakke under halvtag, tømt for olieholdige pallettanke mv.

Hallen har tidligere været anvendt til miljøbehandling af biler. Uden for hallen, under halvtaget, har der været oplag af olie og kemikalier på en splidbakke. Ved tilsynet var hele oplaget fjernet (foto 6) og bortskaffet til Avista Oil. Miljøstyrelsen har ingen bemærkninger.

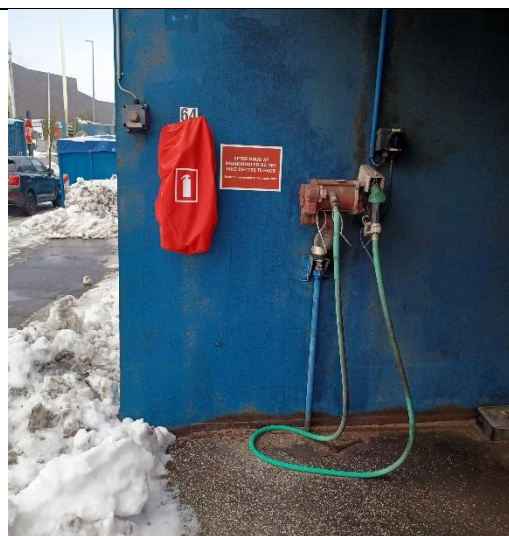
Foto 7: Område med nedgravet benzintank med ophængt tankpistol og befæstet areal. Benzintanken er ikke i drift.

Til venstre for spildbakke er en nedgravet benzintank, med tankpistol (foto 7). Benzintanken er ikke længere i drift, og det blev oplyst, at tanken er tømt. I mail af 10. 4.2024 oplyser virksomheden, at der er etableret en rørforbindelse til tanken, så benzin kan pumpes direkte over i tanken. Ved tømning af tanken blev tankpistolen brugt. Virksomheden overvejer at grave tanken op. Miljøstyrelsen er i gang med at vurdere om der skal ske yderligere undersøgelser af jord og grundvand omkring tanken T2. Dette forhold behandles efter jordforureningsloven.

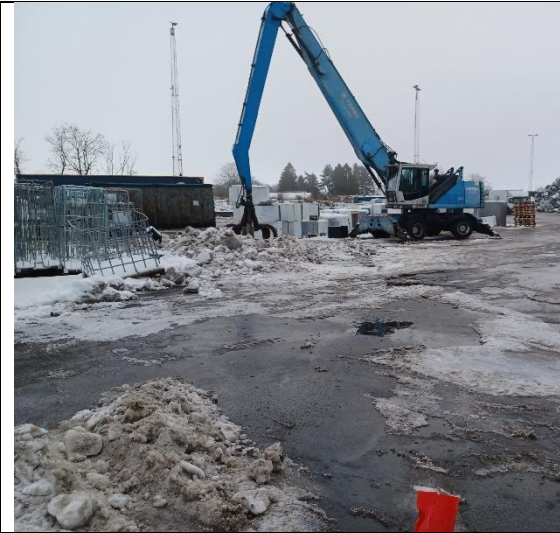
På bagpladsen vest for hallerne, var der opstillet tomme container og bure til opbevaring af elektronik skrot (foto 8). Stena oplyste, at arealet bliver benyttet af Loop til oplag af ovennævnte. Desuden var der et oplag af kølemøbler til afhentning.

Foto 8: Oplagspladsen ved siden af hallerne mod vest. Opstilling af tomme containere og bure til elektronikskrot.

4. Stenas Recycling A/S skal fremsende redegørelse for, hvad der skal ske med det store oplag af kølemøbler og hårde hvidevarer (foto 8 og 9), der var ved tilsynet.

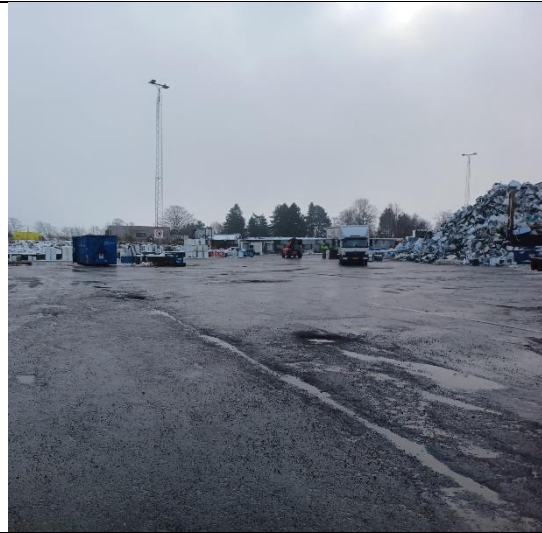
Foto 9: Oplagspladsen ved siden af hallerne mod vest. Oplag af kølemøbler og hårde hvidevarer. Her ses belægning med manglende vedligehold.

På bagpladsen var opstillet tomme containere, samt oplag af hårde hvidevare og kølemøbler, der bliver sorteret, således at brugbare hvidevarer tages fra til salg (BB-recycling). Øvrige kølemøbler og mindre kølemontre transporteres til Stena Recycling Halmstad eller til behandling ved HJHansen Recycling i Odense.

Da der også her var sne/is på jorden, var det ikke muligt at få et samlet overblik over belægningens vedligeholdelses niveau. Det var dog tydeligt, at der var områder, hvor belægningen vurderes ikke at være tæt og uigennemtrængelig for væske, idet der flere steder var huller i belægningen (foto 9). Virksomheden oplyste, at det er planlagt at belægningen skal renoveres, når man kender den præcise anvendelse af arealet.

1. Stenas Recycling A/S skal redegøre for belægningens vedligeholdelsesniveau på hele virksomhedens areal (eventuel i på et kort/skema). Herudover skal redegøres for, om der kan være risiko for at jorden under belægningen kan være forurenet. Ved tilsynet blev observeret flere steder, hvor der var revner og huller i belægningen, hvor Miljøstyrelsen vurderede, at belægningen ikke var tæt og uigennemtrængelig.

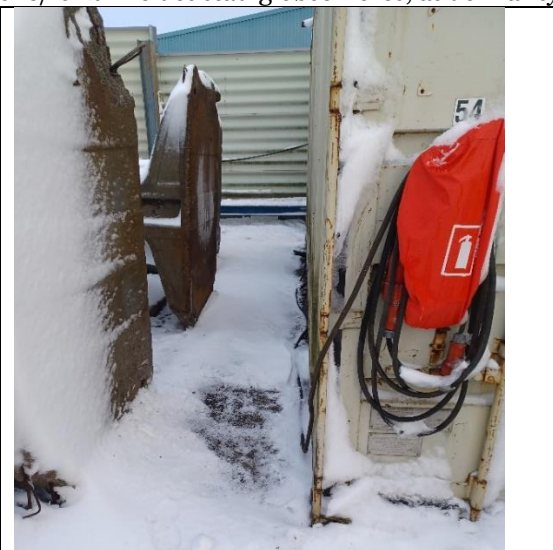
Dieseltank på bagpladsen er placeret i en hvid container, skal blive stående til tankning af små køretøjer. Ved sidste tilsyn blev der på venstre side af tanken observeret tydelige tegn på oliespild. Belægning var ved nærværende tilsyn dækket af sne/is, men ved afskrabning af sne/is kunne det stadig observeres, at der var tydelig tegn på spild (foto 10).

Foto 10: På venstre side af containeren, var der under sneen tydeligt tegn på spild.

Virksomheden har ikke undersøgt omfanget af splid fra tanken. Det er Miljøstyrelsens vurdering, at der skal ske en nærmere undersøgelse af om spild fra tanken kan have givet anledning til forurening af jorden.

5. Stenas Recycling A/S skal, som oplyst ved miljøtilsyn 29. august 2023, undersøge om de tydelige tegn på spild ved henholdsvis dieseltank i den hvide container på bagpladsen og dieseltanken ved shredder, har givet anledning til forurening af jord- og grundvand. Der skal fremsende en plan for hvornår Stena forventer at gennemføre undersøgelserne.

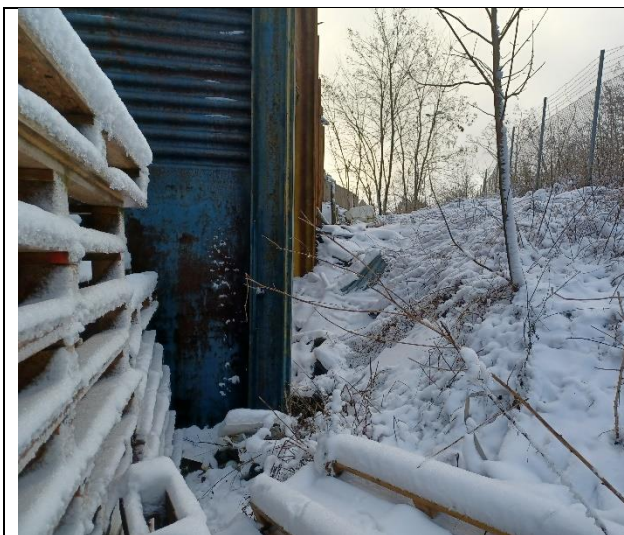
Bag oplaget af containere på pladsen, var der forsat affald/effekter, på den anden side af afskærmningen. Det var dog ikke muligt at få et overblik over mængden, da der lå sne på arealet (foto 11). Miljøstyrelsen påtalt, at der skal ske en oprydning af arealet bag ved afskærmningen og evt. uden for indhegningen, såfremt der er effekter, der stammer fra virksomhedens aktiviteter.

Foto 11: Areal bag ved afskærmningen ved containeroplag på bagpladsen. Der er affald/effekter, der skal fjernes.

6. Stenas Recycling A/S skal foretage oprydning af arealerne bagved pladsens afskærmning og evt. uden for virksomhedens indhegning, såfremt der er effekter, der stammer fra virksomhedens aktiviteter - der er særligt bemærket effekter ved bagpladsen og på arealet ud mod motorvejen.

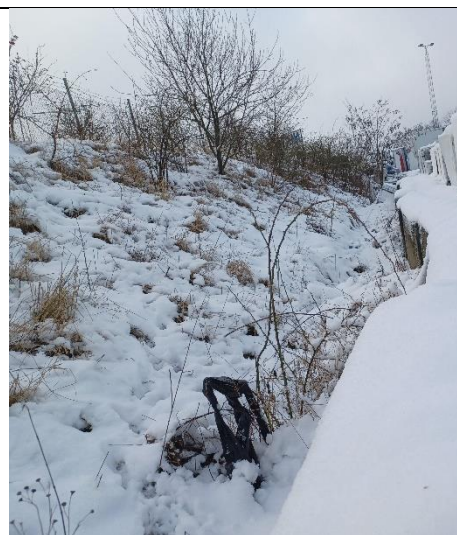
Foto 12: Arealet bag afskærmning ved det tidligere oplag af alu-dåser. Der er affald/effekter der skal fjernes.

Oplag af aluminiumsdåser var fjernet. Det blev oplyst, at restoplaget er kørt til virksomhedens anlæg i Esbjerg. Der var dog stadig alu-dåser og affald, der var faldet ud over kanten ved afskærmningen. Miljøstyrelsen påtalte også her, at der skulle ryddes op, og at der ikke må ligge affald mv. uden for virksomhedens areal (foto 12).

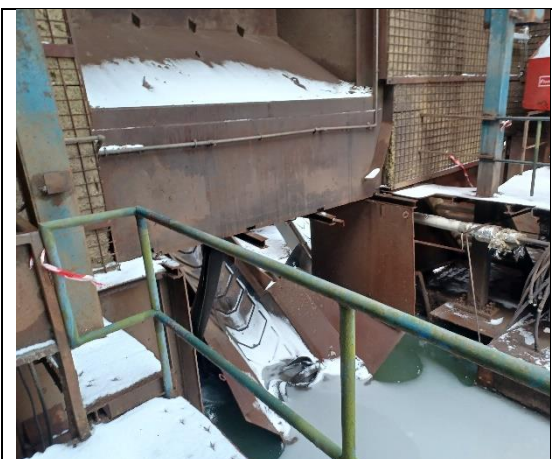
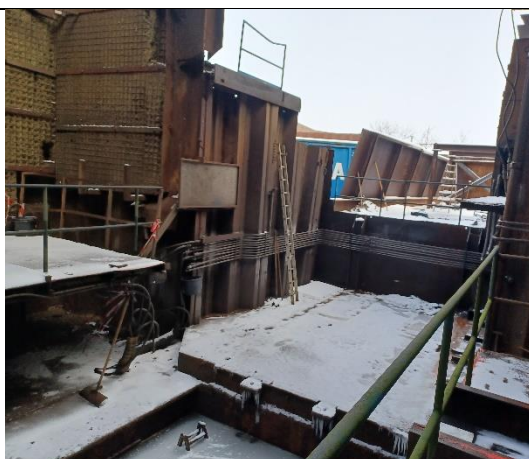
Foto 13: Shredderhus, hvor selve shredderen har været placeret. Der var vand/is udgravningen.

Foto 14: Shredderhus, hvor selve shredderen har været placeret. Der var vand/is udgravningen.

Shredderen, der er etableret i 1989, er lukket ned 1.9.2023, og ved tilsynet den 11.1.2024 var selve shredderen afmonteret og fjernet. Shredderhuset og –gården var stadig intakt. Der var ikke taget stilling til om dette også skal fjernes eller om man bibeholder konstruktionen. Shredderen er kørt til Stenas afdeling i Halmstad.

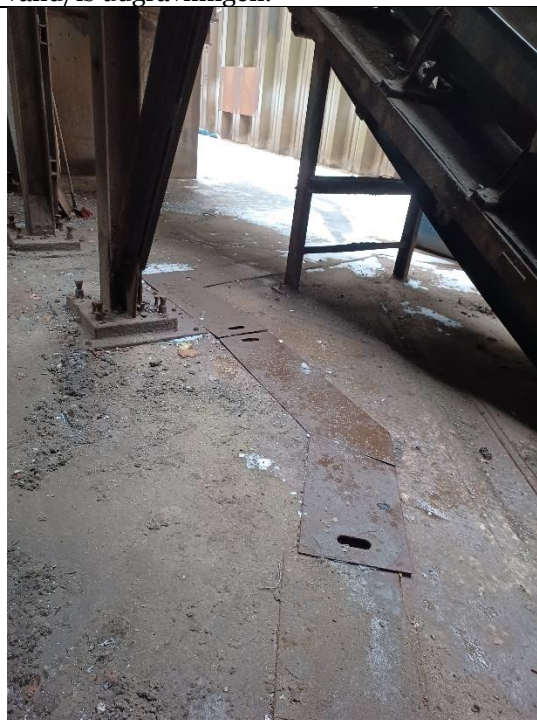
Foto 15: Rende, dækket med jernplader, til afledning af overfladevand til renselægget.

Omkring konstruktionen, hvor shredderen har stået, er en støbt beton rende der er dækket med metalplader (foto 15). Renden afvander arealet, og vandet ledes via olieudskiller til renselanlæg.

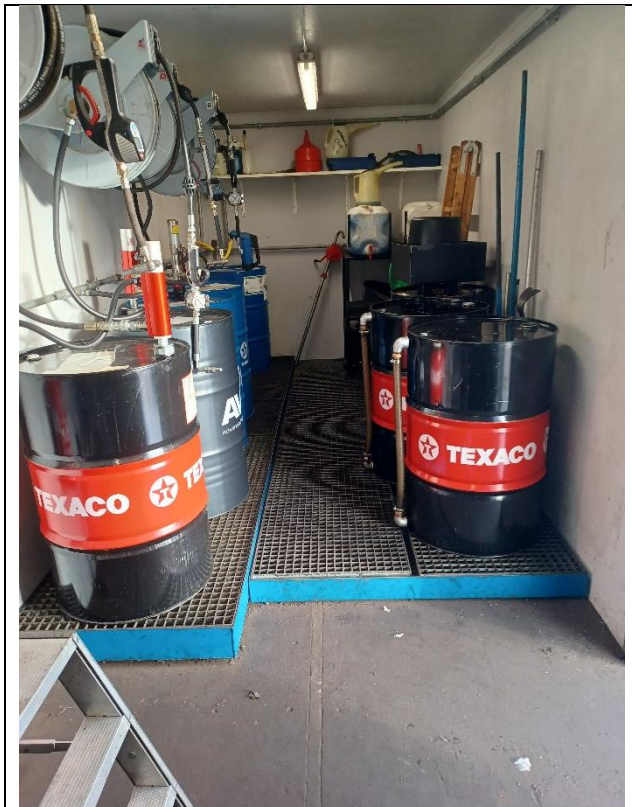
På pladsen ved værkstedet er en miljøcontainer til opbevaring af olie og kemikalier (foto 16). Det blev oplyst, at denne container bibeholdes. Der er ikke taget stilling til om Loop lejer containeren eller om den bibeholdes af Stena Recycling. Efterfølgende har Stena i mail af 10. april 2024 oplyst at miljøcontaineren bruges af det smedefirma, der har lejet værkstedet. Det er Stena som har ansvaret for miljøcontaineren.

Foto 16: Miljøcontainer til olie og kemikalier

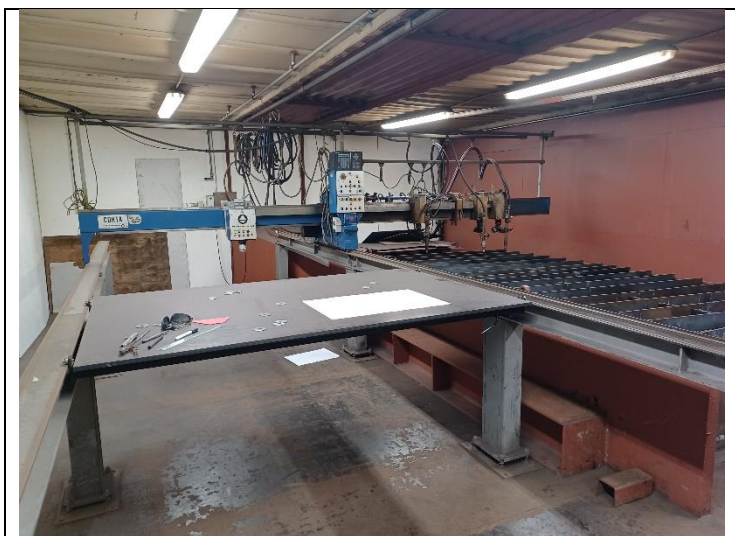
Skærecontaineren i hjørnet af pladsen ud mod motorvejen, rummer et skærebord og en laserskærer, der ikke er i brug (foto 17). Stena Recycling forventer, at den skal blive stående, i tilfælde af at man får brug for den. Der er ikke oplag af væsker og kemikalier i containeren. Miljøstyrelsen har ikke bemærkninger hertil.

Foto 17: Skærecontainer, der ikke er i brug. Intet oplag af kemikalier eller andre miljøfarlige stoffer.

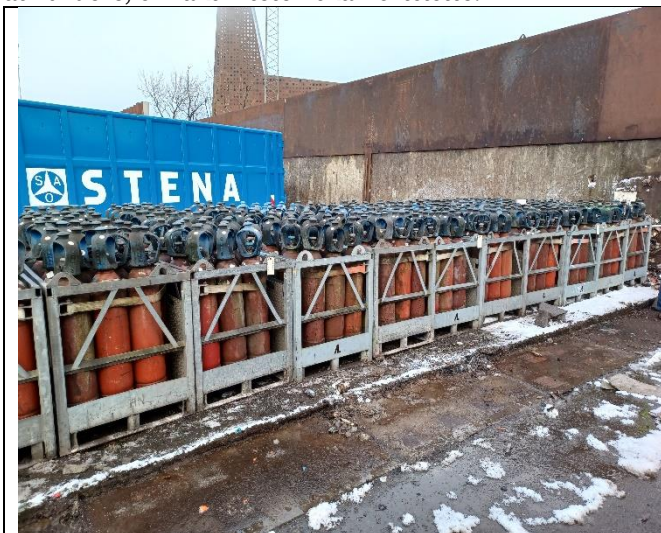
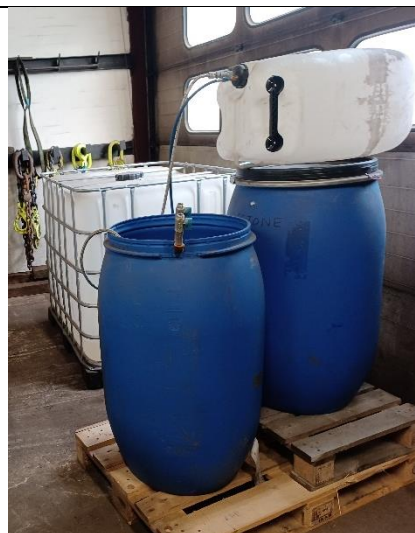
På pladsen bagved shredderhuset var der et nyt oplag bestående af tomme trykbeholdere, der er tømt ved brug til svejsning. De er trykløse og indeholder rester af acetylen og acetone, som er bundet i den moler, der også er i trykbeholderne. Der har ikke tidligere været oplag af trykbeholdere på Stena Stena Recycling's plads i Roskilde, der er således tale om en ny aktivitet. Trykbeholderne kan ikke skæres op, da der kan være rester af acetylen i beholderne, hvorved der kan være risiko for eksplosion. Stena har med henblik på at håndtere og genanvende trykbeholderne, gennemført et mindre forsøg, med trykbeholderne, hvor de opvarmes og rester af acetylen fjernes. Forsøget fore gik i værkstedet. Efter denne behandling er trykbeholderne klar til opskæring. Forsøget er afsluttet og Stena er i gang med at vurdere, om aktiviteten skal fortsætte.

Foto 18: Oplag af trykbeholdere på pladsen shredderen og forpladsen.

Foto 19: Opstilling af forsøg med tømning af trykbeholdere.

Miljøstyrelsen har ikke været orienteret om, at der er etableret et oplag af trykbeholdere samt gennemført forsøg med tømning af disse. På baggrund af Stenas oplysninger ved tilsynet og efterfølgende oplysninger på mail af 10. april 2024, er det Miljøstyrelsens vurdering, at aktiviteten ikke har udgjort en risiko for luft, jord og grundvand. Såfremt oplag og behandling af trykbeholder skal fortsætte, er det Miljøstyrelsens vurdering, at Roskilde Kommune er miljømyndighed for disse aktiviteter.

7. Stenas Recycling A/S skal redegøre for hvilke planer, der er for oplaget af trykflasker, herunder om det er en aktivitet Stena forventer at fortsætte. Såfremt aktiviteten skal afvikles, skal trykflaskerne bortskaffes.

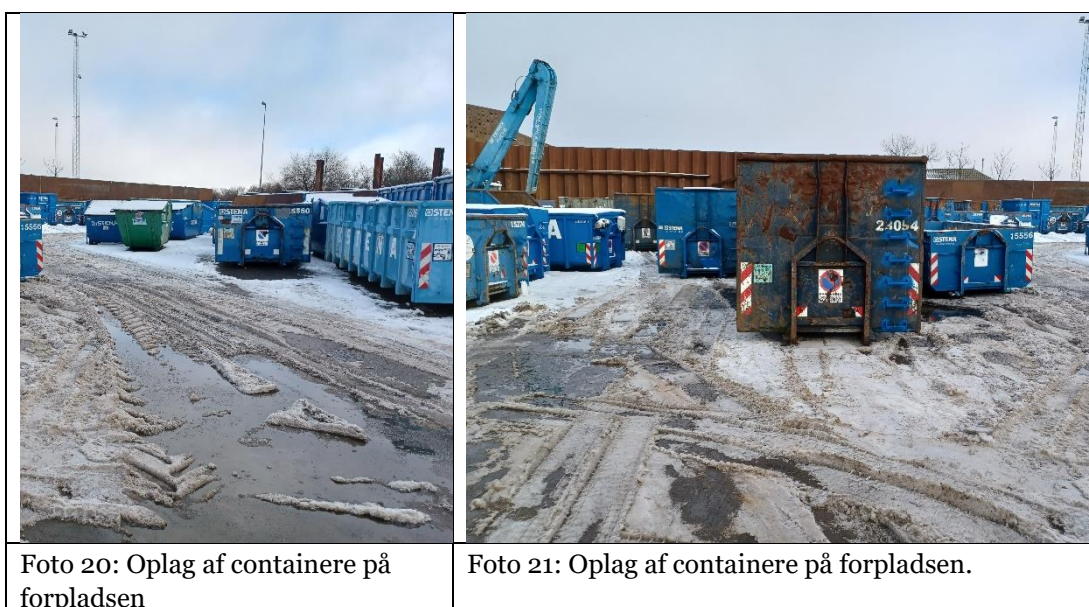
Forpladsen var ved sidste tilsyn tømt, arealet var fejlet og der blev observeret store huller og slidtage af belægningen. Ved nærværende tilsyn kunne det konstateres, at pladsen anvendes til oplag af diverse store containere (foto 20 og 21). Da der var sne på pladsen kunne belægningen ikke inspiceres, dog kunne der fleres steder konstateres hul i belægningen. Virksomheden oplyste, at der ikke var fortaget reparation og vedligeholdelse af belægningen siden sidste tilsyn. Belægningen består af flere lag beton/asfalt, og det er usikkert om belægningen er tæt.
