Tilsynsrapport til offentliggørelse

Tilsynsrapport

Virksomhedens navn	Toelt Losseplads
Virksomhedens adresse	Hørsholmvej 43, 3490 Kvistgård
CVR nummer	14748539
Virksomhedstype	5.4 Deponeringsanlæg >10 t/dag eller kap. >25.000 t
Tidspunkt for tilsynet	2. marts 2018
Baggrunden for tilsynet	Basistilsyn og kampagnetilsyn med grundvandsboringer
Varsling af tilsynet	29. januar 2018
Deltagere fra virksomheden	Peter Storm (plan- og miljøchef) Birgit Friis (miljøkoordinator) Niels Johansen (driftsleder) Thomas Elgaard (maskinfører)
Øvrige deltagere	-
Tilsynet udført af	Ditte Brogaard Iversen Niels Jørgen Olsen
Tilsynet omfattede	Generelt tilsyn med hele deponiet og biaktiviteter. Kampagnetilsyn med grundvandsboringer. Møde vedr. opstart af revurdering og miljøgodkendelse af Etape 4.
Materiale udleveret	-

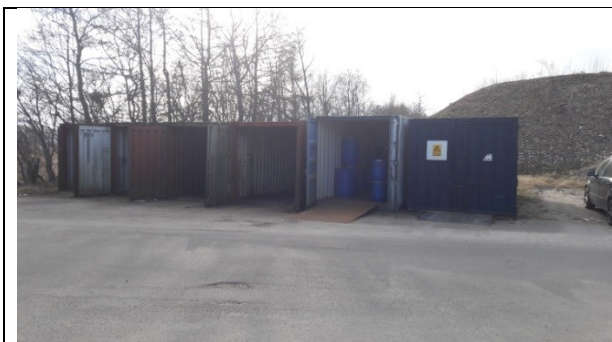
Billede 1. Containerne lige ved indkørslen

NORFORS oplyste, som billede nr. 2 herunder også viser, at der bl.a. var elektronikaffald i en af containerne lige inden for indkørslen overfor mandskabsbygningen.

Containere med indhold af f.eks. elektronikaffald er ikke godkendt her. Miljøgodkendelse af november 1989 omfatter kun modtagepladsen for olie- og kemikalieaffald og containere hertil på den modsatte side af mandskabsbygningen (som ses på efterfølgende fotos).

Miljøstyrelsen har den 20. marts 2018 indskærpet, at oplag af elektronikaffald og containere med indhold ved indkørslen skal opbevares på sorteringspladsen. Elektronikaffaldet må stadig meget gerne være oplagret overdækket i containere på sorteringspladsen.

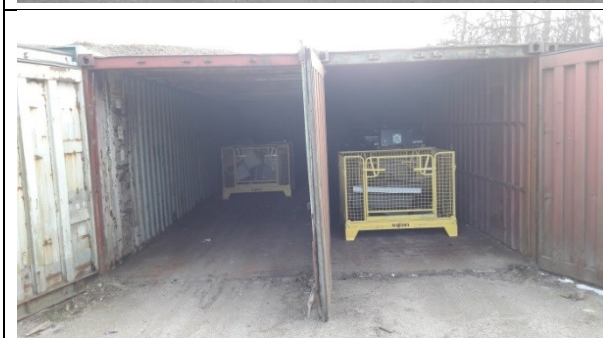
Billede 2. Containerne med elektronikaffald

Ifølge miljøgodkendelse af sorteringsplads af 2013 skal elektronikaffald opbevares på sorteringspladsen. Hvis affaldet i containerne ikke er omfattet af virksomhedens miljøgodkendelse, og det ikke umiddelbart er muligt at henvise til anden affaldsmottager, skal affaldet placeres i et særkilt område på sorteringspladsen jf. vilkår 7 i miljøgodkendelse af 2013.

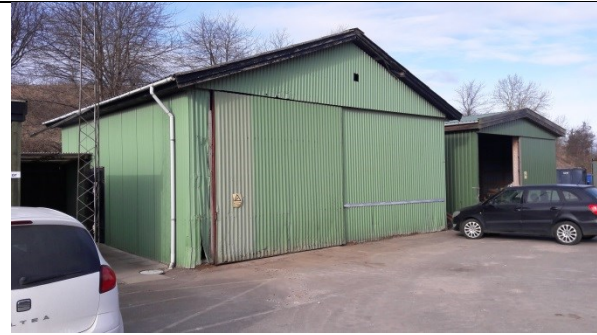
Billede 4. Garagen udefra

Garagen nord for kontorbygningen er befæstet med fast belægning i form af SF-sten, som det ses på billede 5, og der ses visse mørke plamager efter spild. Oplag af olie samt kemikalier til driften af anlægget står på spildbakker med volumen svarende til den største beholder jf. billede 6 og 7. Arealet udenfor garagen (mellem mandskabsbygningen og modtagestationen) er belagt med asfalt. I bygningen nord for garagen var der oplag af tomme fade, der anvendes til indsamling af batterier (billede 10). Fyldte fade kan opbevares i modtagestationens containere.

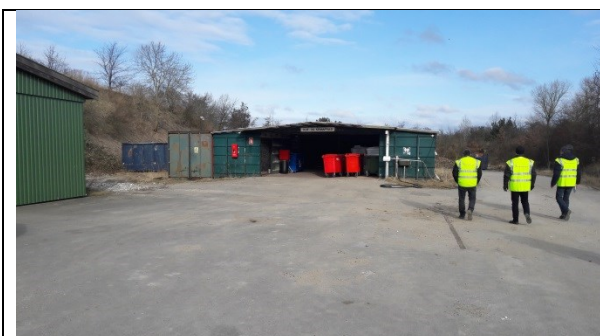
Billede 11. Modtagestationen udefra

Modtagestationen består af 3 specialcontainere med dobbelt bund og sump til opsamling af spild. Sumpen tømmes, når den er fyldt – ifølge NORFORS min. 2 gange årligt jf. vilkår 7 miljøgodkendelsen af 1989. Containerne står omkring en overdækket plads med rød belægning og afløb til sump samt olieudskiller. Der er tag over hele anlægget, og de 3 containere er aflåste.

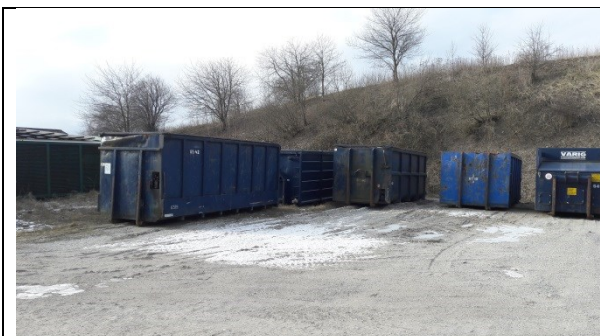
Billede 15. Tomme containere bag modtagestationen

Bag modtagestationen er der en stilleplads for tomme og udgåede containere. Arealet her er ikke befæstet. Miljøstyrelsen oplyste, at selv mindre stillepladser med mere end 4 containere skal have miljøgodkendelse som biaktivitet sandsynligvis K212. Dette er ikke tidligere blevet godkendt, hvorfor det vil blive taget op i forbindelse med revurderingen af miljøgodkendelsen. Der vil derfor sandsynligvis også blive stillet vilkår om fast belægning med overfladevandsopsamling jf. bekendtgørelse om standardvilkår.

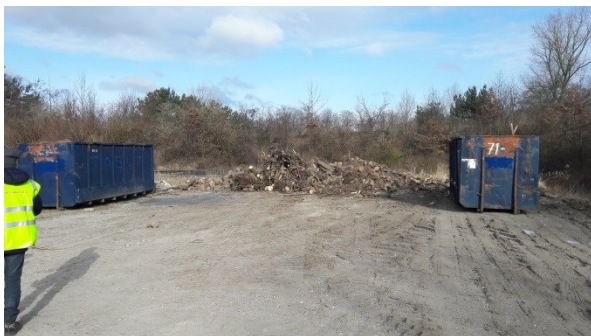
Billede 17. Oplag af træ og rødder bag modtagestationen for farligt affald (i forlængelse af forrige billede)

Oplaget af rødder og stød bag modtagestationen er på ubefæstet areal, samt oplaget er omfattet af afgørelse om ikke-godkendelsespligt af 2004 og 2008. I miljøgodkendelsen af sorteringspladsen af 2013 er der desuden også godkendt oplag af rødder og stød. Afgørelserne af 2004 og 2008 tages op i forbindelse med den igangsatte revurdering af miljøgodkendelsen. Det forventes, at oplaget vil være omfattet af listepunkt K212 med dertil hørende standardvilkår bl.a. krav om fast belægning og overfladevandsopsamling.

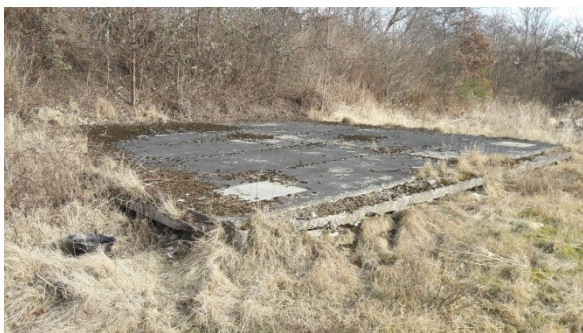
Billede 18. Det gamle betonbassin

Norsfors oplyste, at det gamle betonbassin i anlæggets NØ-lige hjørne er et bassin, der blev brugt til opmagasinering af perkolat i starten af anlæggets levetid, hvor man de første år af driften kørte perkolat bort i tankvogne. Dette blev hurtigt alt for dyrt, hvorfor kommunen etablerede en pumpestation nord for etape 2 og 3, hvortil perkolat nu i stedet afledes direkte.

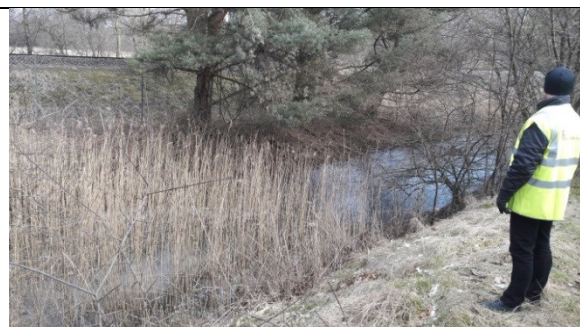
Billede 19. Sparrebassinet

Sparrebassinet i det NØ-lige hjørne langs jernbanen modtager overfladevand fra omfangsgrøfterne omkring deponiets volde. Vandet ledes langs banen til Kvistgårdhusene/Lergravsvej og derfra under jernbanen mod NØ til recipient.

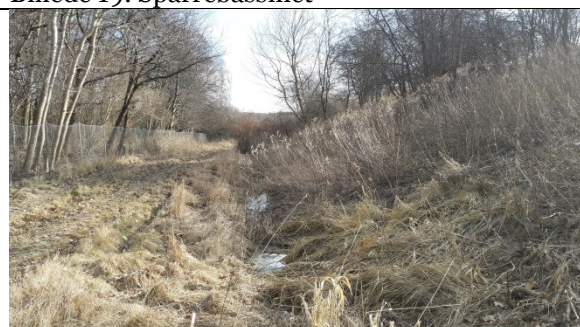
Billede 20. Grøft mellem etape 2 + 3 og etapernes randvold i N

Det er tidligere påpeget, at overfladevand fra den slutafdækkede etape 1 og delvist slutafdækkede etape 2/3 løber ned til den interne grøft langs deponiet mod nord (billede 20) mellem etapernes randvold og det deponerede affald, hvor vandet siver ned til perkolatopsamling. NORFORS har bemærket, at det er af hensyn til forsyningens adgang til pumper, at der indtil videre ikke er slutafdækket henover grøften og randvolden. Når der

bliver endeligt slutafdækket ud over grøften og randvolden, vil vandet løbe af som rent overfladevand og blive udledt til omfangsgrøften ved jernbanen.

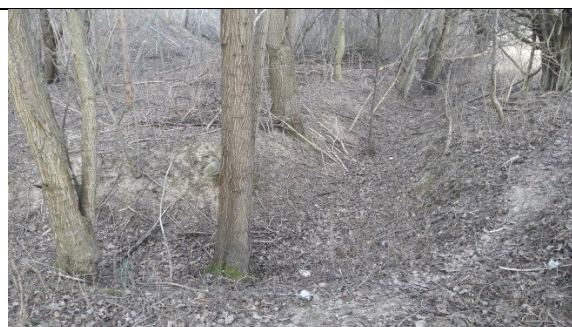
Billede 21. Grøft udenfor hegnet i SØ

På nordsiden af deponiet løber en grøft inden for hegnet langs de gamle etaper, og på de øvrige sider løber en grøft udenfor hegnet.

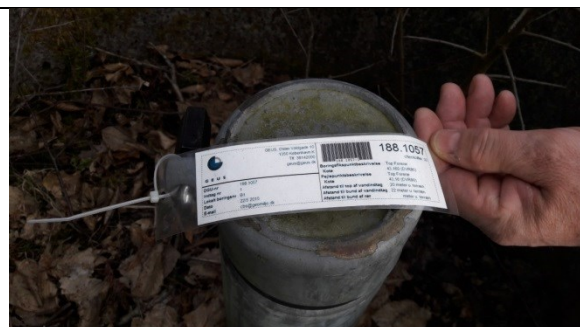
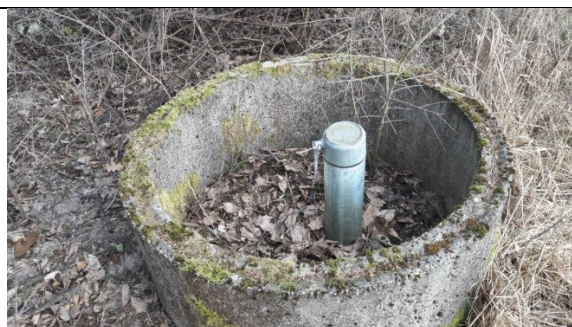
Alle 7 grundvandsboringer tilknyttet til Toelt Losseplads var placeret i beskyttelsesbrønd og forsynet med læsbar mærkning med angivelse af DGU nr. mv. - 6 ud af de 7 boringer var forsynet med aflåst, vandtæt rør.

Billede 22. B1

Billede 23. B1

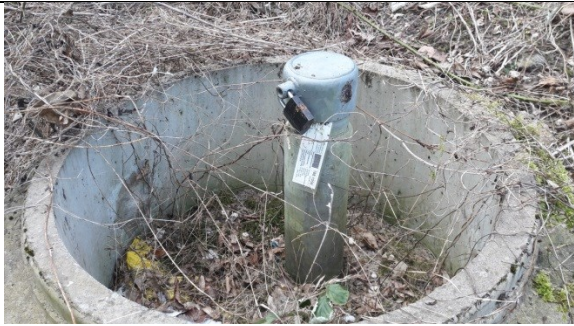
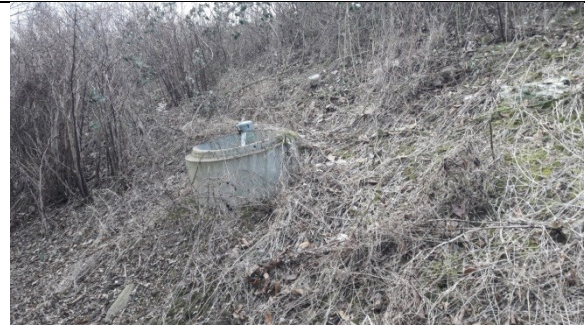
Billede 24. B2

Billede 25. B2

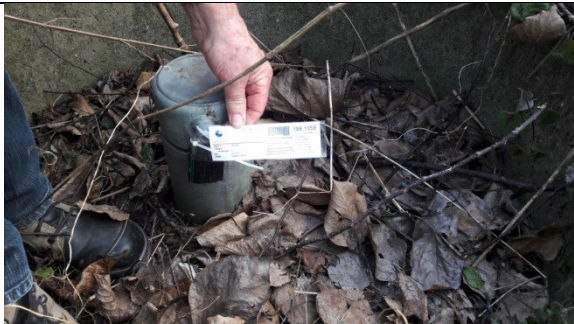
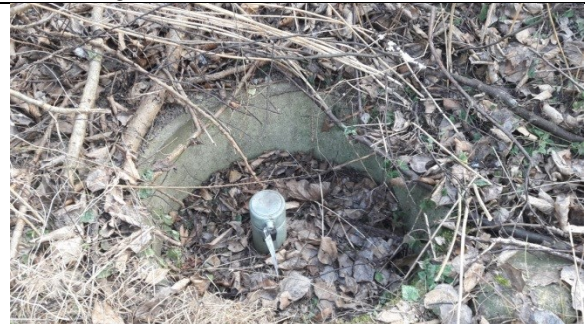
Billede 26. B3

Billede 27. B3

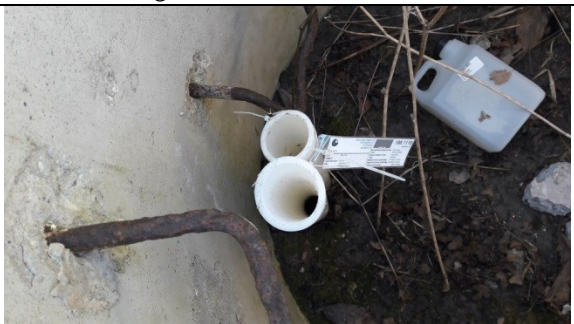
Boring B4 opfylder dog ikke fuldt ud gældende krav jf. brøndborebekendtgørelsen¹. Boringen fremstod med helt åbne plastrør og manglede dermed vandtæt lukning og aflåsning i modsætning til det oplyste i de sidste fremsendte årsrapporter. Det blev aftalt med NORFORS, at dette ville blive udbedret snarest muligt, og der skal fremsendes fotodokumentation for udbedringen, da grundvand ellers kan blive forurenset gennem boringen.

Billede 28. B4 – uden prop og lås. Der er den 4. april 2018 fremsendt foto af afproppede rør men ingen lås.

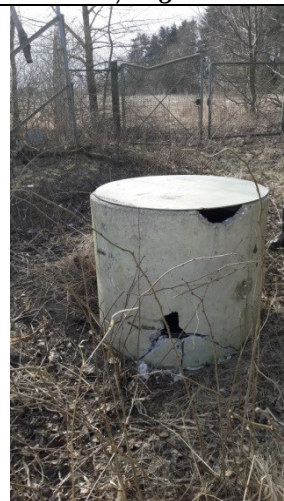
Billede 29. B4. Der er den 25. maj 2018 fremsendt foto af nyt låg og lås.

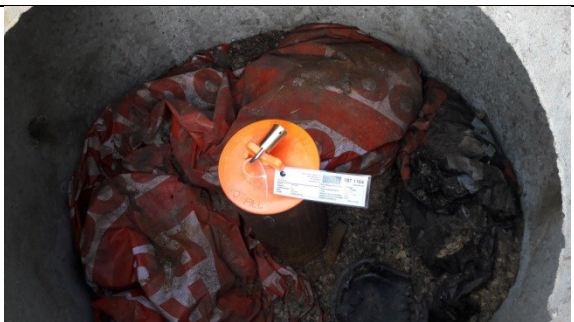
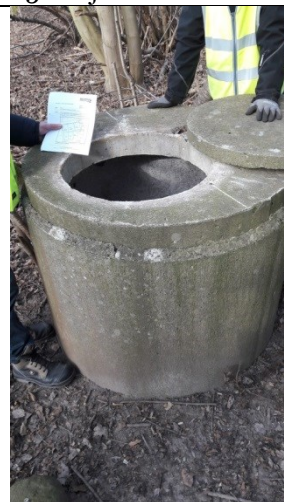
Billede 30. B18

Billede 31. B18

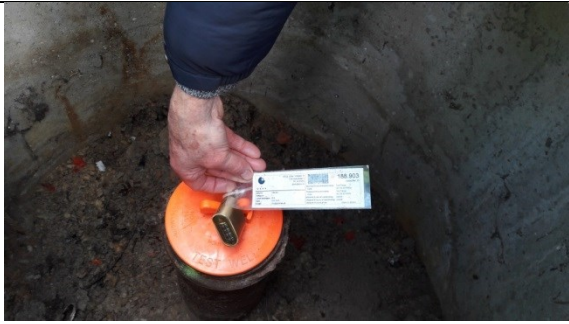
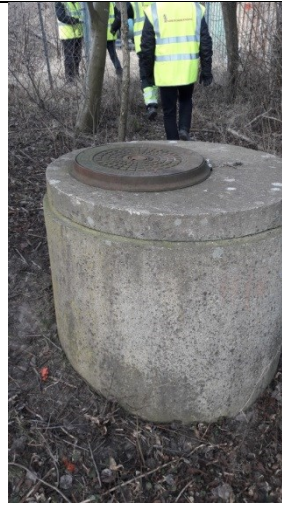
Billede 32. B19

Billede 33. B19

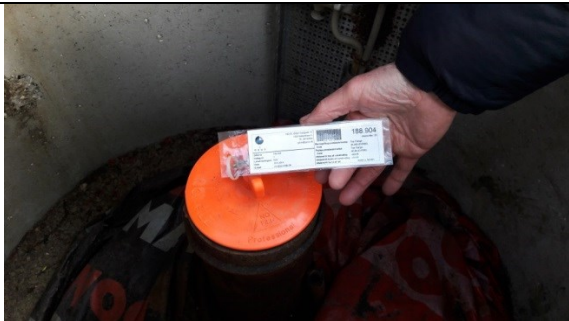
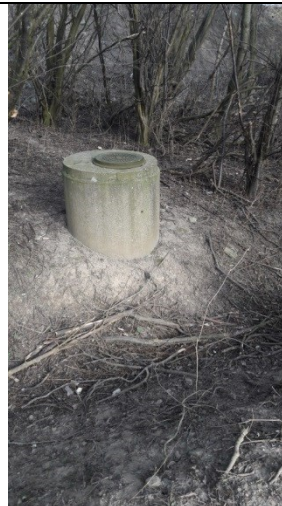
Billede 34. B20

Billede 35. B20

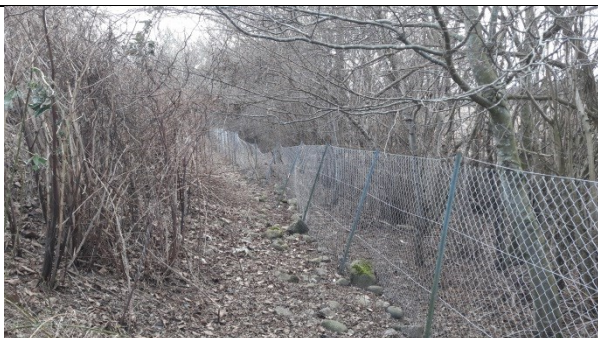
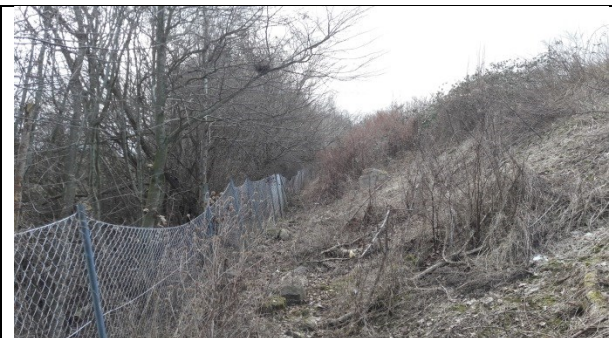
Billede 36. Hegnet mod øst

Flere steder langs den østlige kant af deponiet var det omkransende hegn noget lavt og bøjet. NORFORS oplyste, at de var klar over dette og havde indgået en aftale med et hegnsfirma mht. vedligeholdelse af hegnet og ville følge op på dette. Miljøstyrelsen forventer at modtage fotodokumentation for dette.

Billede 37. Hegnet mod øst

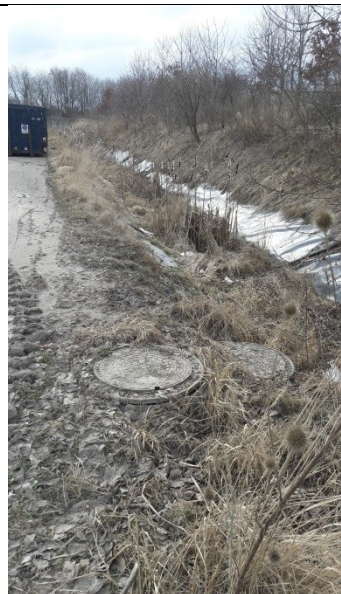
På Toelt Losseplads er der 2 olieudskillere hhv. ved modtagestationen for olie- og kemikalieaffald samt efter den membranbelagte overfladevandsgrøft fra jordkarteringspladsen og sorteringspladsen. Efter begge olieudskillere ledes overfladevandet til perkolatsystemet.

Billede 38. Olieudskillere ved overfladevandsgrøften for vand fra jordkarteringspladsen og sorteringspladsen – beliggende vest for sorteringspladsen.

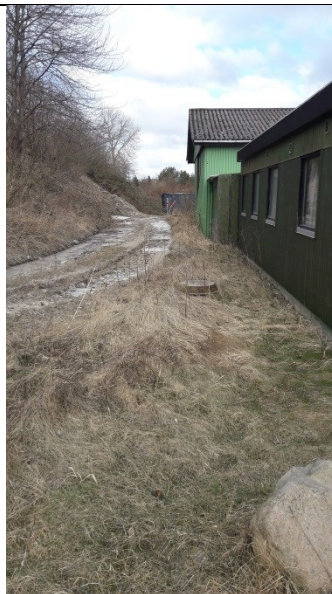
Billede 39. Samlebrønd (midt i billedet).

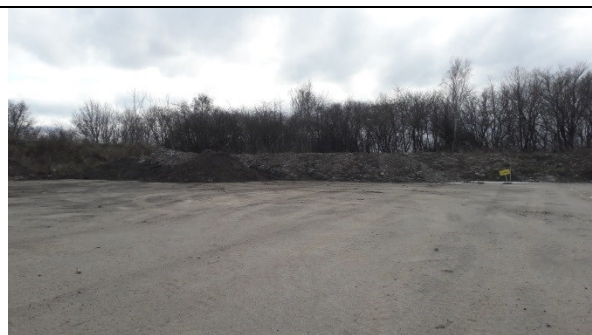
Billede 40. Jordmilerne

Det blev vurderet, at oplag af jord på jordkarteringspladsen var i overensstemmelse med vilkår i miljøgodkendelse af februar 2009.

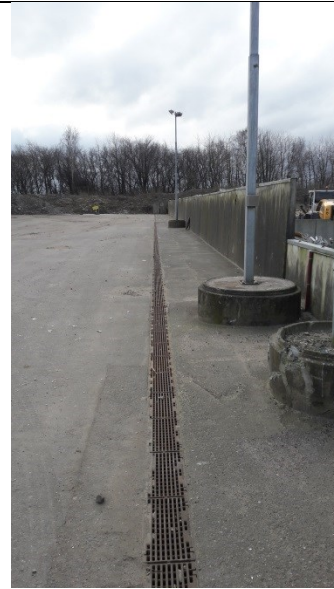
Billede 43. Afvanding fra jordkarteringspladsen

Nedsivningsrenden i den vestlige side af jordkarteringspladsen leder overfladevand til membranbelagt opsamlingsgrøft vest for sorteringspladsen og videre til spildevandsrensning.

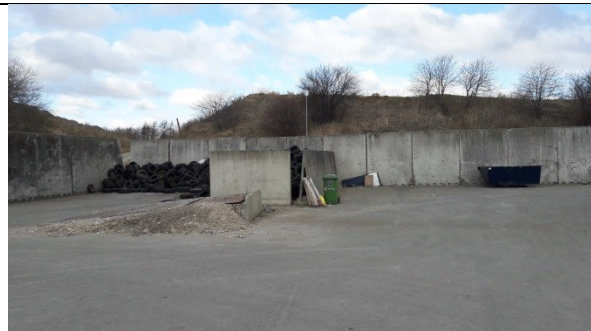
Billede 44. Oplag af dæk til venstre

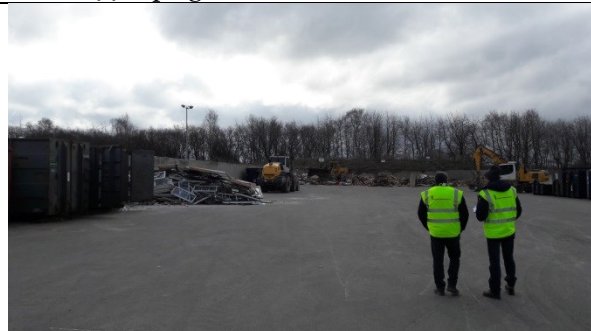
Billede 46. Oversigt over sorteringspladsen

Oplagene på sorteringspladsen var små og vurderes at overholde vilkår i miljøgodkendelse af 8. marts 2013.

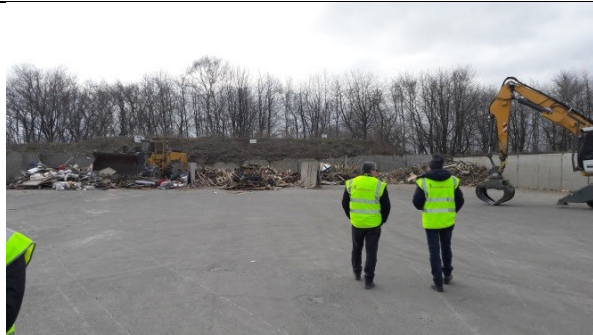
Billede 48. Oplag af 3 fraktioner af træ adskilt af betonelementer

Den kvartalsmæssige opgørelse af mængder oplagrede affaldsarter, for hvilke der er fastsat vilkår om max. oplag, er senest accepteret den 20. februar 2018. Billede 48 angiver fra højre opdelt af betonelementer hhv. affald til forbrænding, rent træ og imprægneret træ.

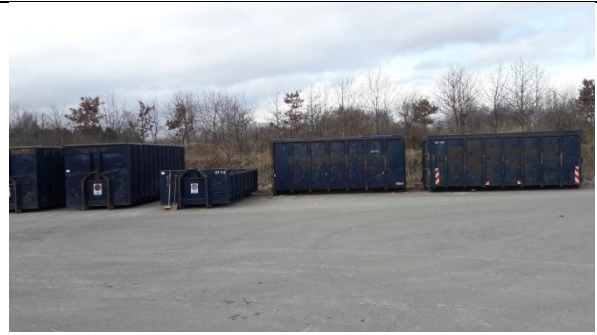
Billede 49. Containerne på sorteringspladsen

Miljøstyrelsen bemærker, at der ifølge miljøgodkendelse af 8. marts 2013 også gerne må oplagres stød og rødder på sorteringspladsen, mens elektronikaffald skal opbevares i metalbure på paller i containere på asfaltbelagt plads med afvanding på sorteringspladsen.

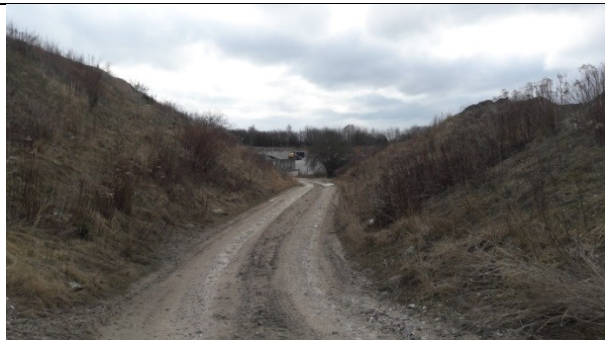
Billede 50. Nedkørsel mellem etape 1 og 2/3 mod S

Etape 1 i NØ mod garage mv. er slutfærdig. Etape 2 + 3 mod N og NV fyldes pt. op til lokalplans slutkote med ren jord. Etape 4 mod SV er ikke endnu godkendt til ibrugtagning og omfatter en § 3 sø (billede nr. 6 herunder). Vejen op til etape 2 + 3 ligger mellem disse og etape 1.

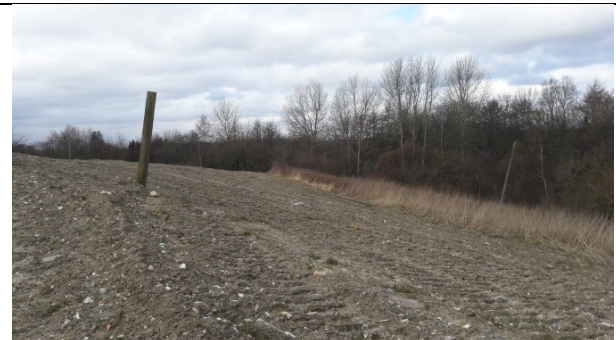
Billede 51. Ren jord opfyldning af etape 2/3 mod NV
