Tilsynsrapport til offentliggørelse

Tilsynsrapport

Virksomhedens navn	Fladså Losseplads
Virksomhedens adresse	Præstø Landevej 12, 4700 Næstved
CVR nummer	65278316
Virksomhedstype	5.4 Deponeringsanlæg >10 t/dag eller kap. >25.000 t
Tidspunkt for tilsynet	15. november 2021
Baggrunden for tilsynet	Basistilsyn
Varsling af tilsynet	28. oktober 2021
Deltagere fra virksomheden	Morten Larsen
Øvrige deltagere	Ole Elmose, Deponigas ApS – entreprenør på lossepladsens gasudnyttelses anlæg
Tilsynet udført af	Tina Schmidt
Tilsynet omfattede	Generel besigtigelse Gas anlæg og gasmonitering Drøftelse af monitoringsresultater
Materiale udleveret

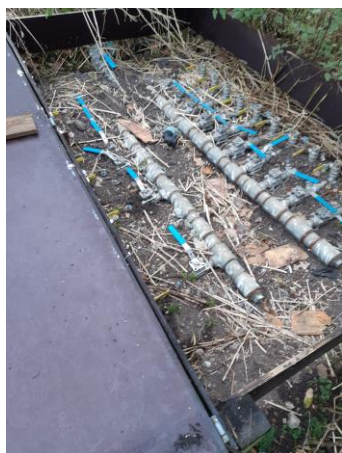
Fig. 1 Manifold - gasanlægget

Der indvindes lossepladsgas på den østlige del af deponiet, idet man ved etablering af anlægget vurderede, at der på den vestlige del ikke var et tilstrækkeligt potentiale for indvinding. Gassen omsættes i en såkaldt dual-fuel motor, hvor der anvendes diesel som tændenergi. Gasanlægget drives af Deponigas ApS, som fjernovervåger anlægget. Motoren kører urstyret fra kl. 7-16. Der er etableret 25 boringer i 6-8 meters dybde. Gassen ledes til manifold med 20 indgange i aflukket kasse (fig. 1), som herfra pumpes til styreskab og gasmotor. Gasmotoren er placeret i lukket container (fig. 2), hvor dieseltanken også er placeret.
