## Miljøtilsynsrapport

### Miljøtilsynsrapport for tilsyn udført den 28. september 2023

Virksomhedens navn	<b>Byens Billeje Skovlunde ApS</b>
Virksomhedens adresse	Tonsbakken 1b, 2740 Skovlunde
CVR nummer	29783713
Matrikel	14cl Skovlunde By, Skovlunde
Telefonnummer	70101440
Virksomhedstype	Q01
Baggrund for tilsynet	Basistilsyn
Deltagere på tilsynet	Lill Dueholm (Ballerup kommune), Heidi Uttenthal Bay (Ballerup kommune), Bjørn Cederberg (rådgiver for Ballerup kommune), Leon Clausen (Byens Billeje), samt Poul Jørgensen (Rådgiver for Byens Billeje)
Tilsynet omfattede	Hele virksomheden (aktivitet og affald)

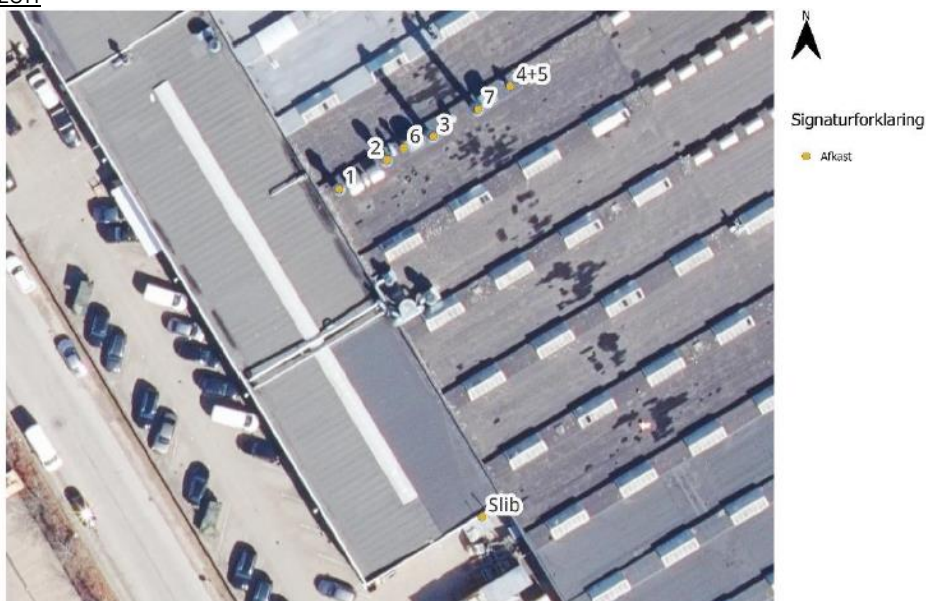
Ovenstående foto viser afkastene fra virksomheden over tag, hvert afkast er angivet med et nummer (6 i alt).

I forbindelse med rengøring af udstyr (malesprøjter) afledes til afkast 6. Afkastet er ført ca. 1,5 meter over tag. Rensemiddeldampe (silikonefjerner) fra affedning af biler udsuges via ventilationsanlæg i malekabinerne. Disse bliver afledt sammen med den øvrige emission af opløsningsmidler.
