Tilsynsrapport til offentliggørelse

Tilsynsrapport

Virksomhedens navn	Audebo Miljøcenter
Virksomhedens adresse	Hagesholmvej 7, 4520 Svinninge
CVR nummer	13507406
Virksomhedstype	Hovedaktivitet: 5.4 Deponeringsanlæg >10 t/dag eller kap. >25.000 t Biaktiviteter: 5.3b Nyttiggørelse eller en blanding af nyttiggørelse og bortskaffelse af ikke-farligt affald, hvor kapaciteten er større end 75 tons/dag, og hvorunder en eller flere af følgende aktiviteter finder sted, dog undtaget aktiviteter omfattet af Rådets direktiv 91/271/EØF om rensning af by spildevand: i) Biologisk behandling **ii) Forbehandling af affald med henblik på for brænding eller medforbrænding** ii) Behandling af slagger og aske. iv) Behandling i shreddere af metalaffald, herunder affald af elektrisk og elektronisk udstyr og udrangerede køretøjer og deres komponenter. (s) K212 Anlæg for midlertidig oplagring af ikke-farligt affald eller affald af elektrisk og elektronisk udstyr forud for nyttiggørelse eller bortskaffelse med en kapacitet for tilførsel af affald på 30 tons om dagen eller med mere end 4 containere med et samlet volumen på mindst 30 m3.

Tidspunkt for tilsynet	14. september 2026
Baggrunden for tilsynet	Opf

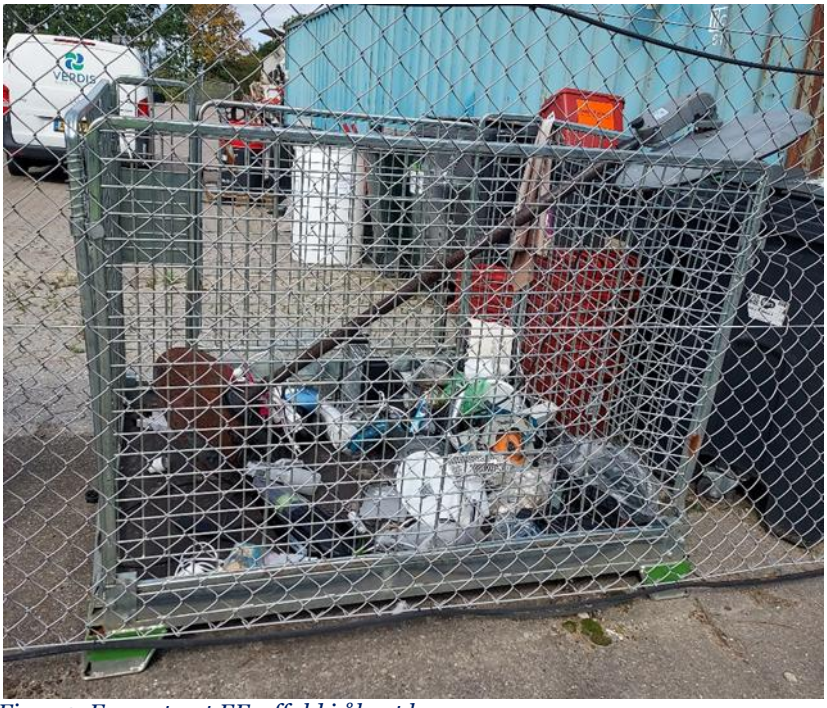
Ved tilsynet blev der observeret et uoverdækket bur med frasorteret elektronikaffald.

Figur 2. Frasorteret EE-affald i åbent bur.

Derudover blev der konstateret et bur til brandslukkere samt 2 tomme bure til trykflasker samt en del trykflasker og en tom blå plastbeholder til opbevaring af nødudstyr ved kemikaliespild.

Miljøstyrelsen gjorde endnu en gang virksomheden opmærksom på, at elektronik- og farligt affald, skal opbevares overdækket, da det skal sikres, at det håndteres miljømæssigt forsvarligt og at farlige stoffer ikke siver ud i jorden og/eller grundvandet.

Argo oplyste til Miljøstyrelsen d. 12. november 2026, at de fotograferede EE-affald, tilhører Verdis, som er blevet orienteret om, at det skal de opbevare overdækket.
Dét EE-affald, som Miljøstyrelsen observerede stående i udendørs bure ved tilsynet den 9. juni 2026, er blevet fjernet.

Miljøstyrelsen kan konstatere, at indskærpelsen af §40 i Elektronikaffaldsbekendtgørelsen om håndtering af frasorteret elektrisk og elektronisk affald (EE-affald) er efterkommet, men indskærpelsen af vilkår 3.32 i revurderet miljøgodkendelse af 30. september 2005, af 2. juli 2026 ikke er efterkommet, idet frasorteret farligt affald blev igen konstateret opbevaret uhensigtsmæssigt.

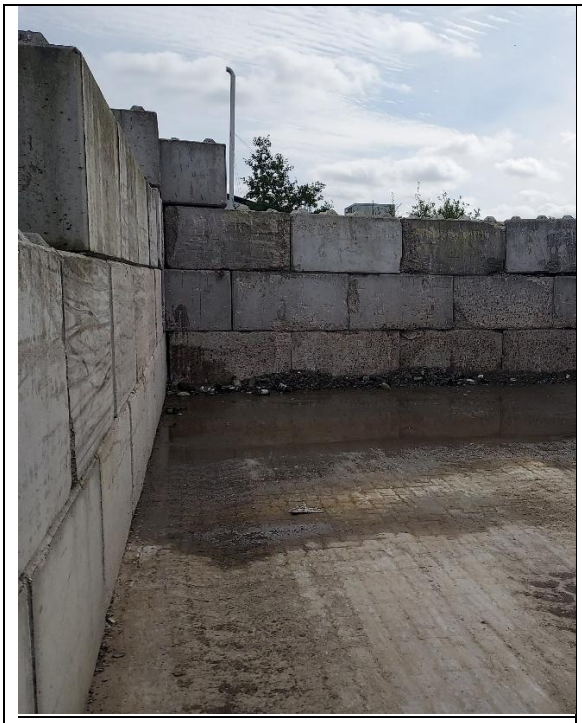
Derudover oplyser Argo, at området for ulovlig opbevaring af farligt affald, vil blive ryddet og kasserede brandslukkere samt trykflasker vil fremover blive opbevaret på overdækket område.

Figur 3. Frasorteret farligt affald.

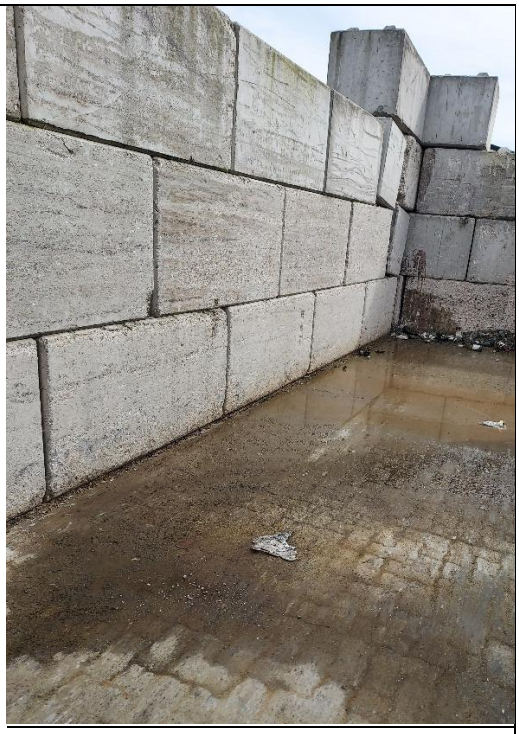
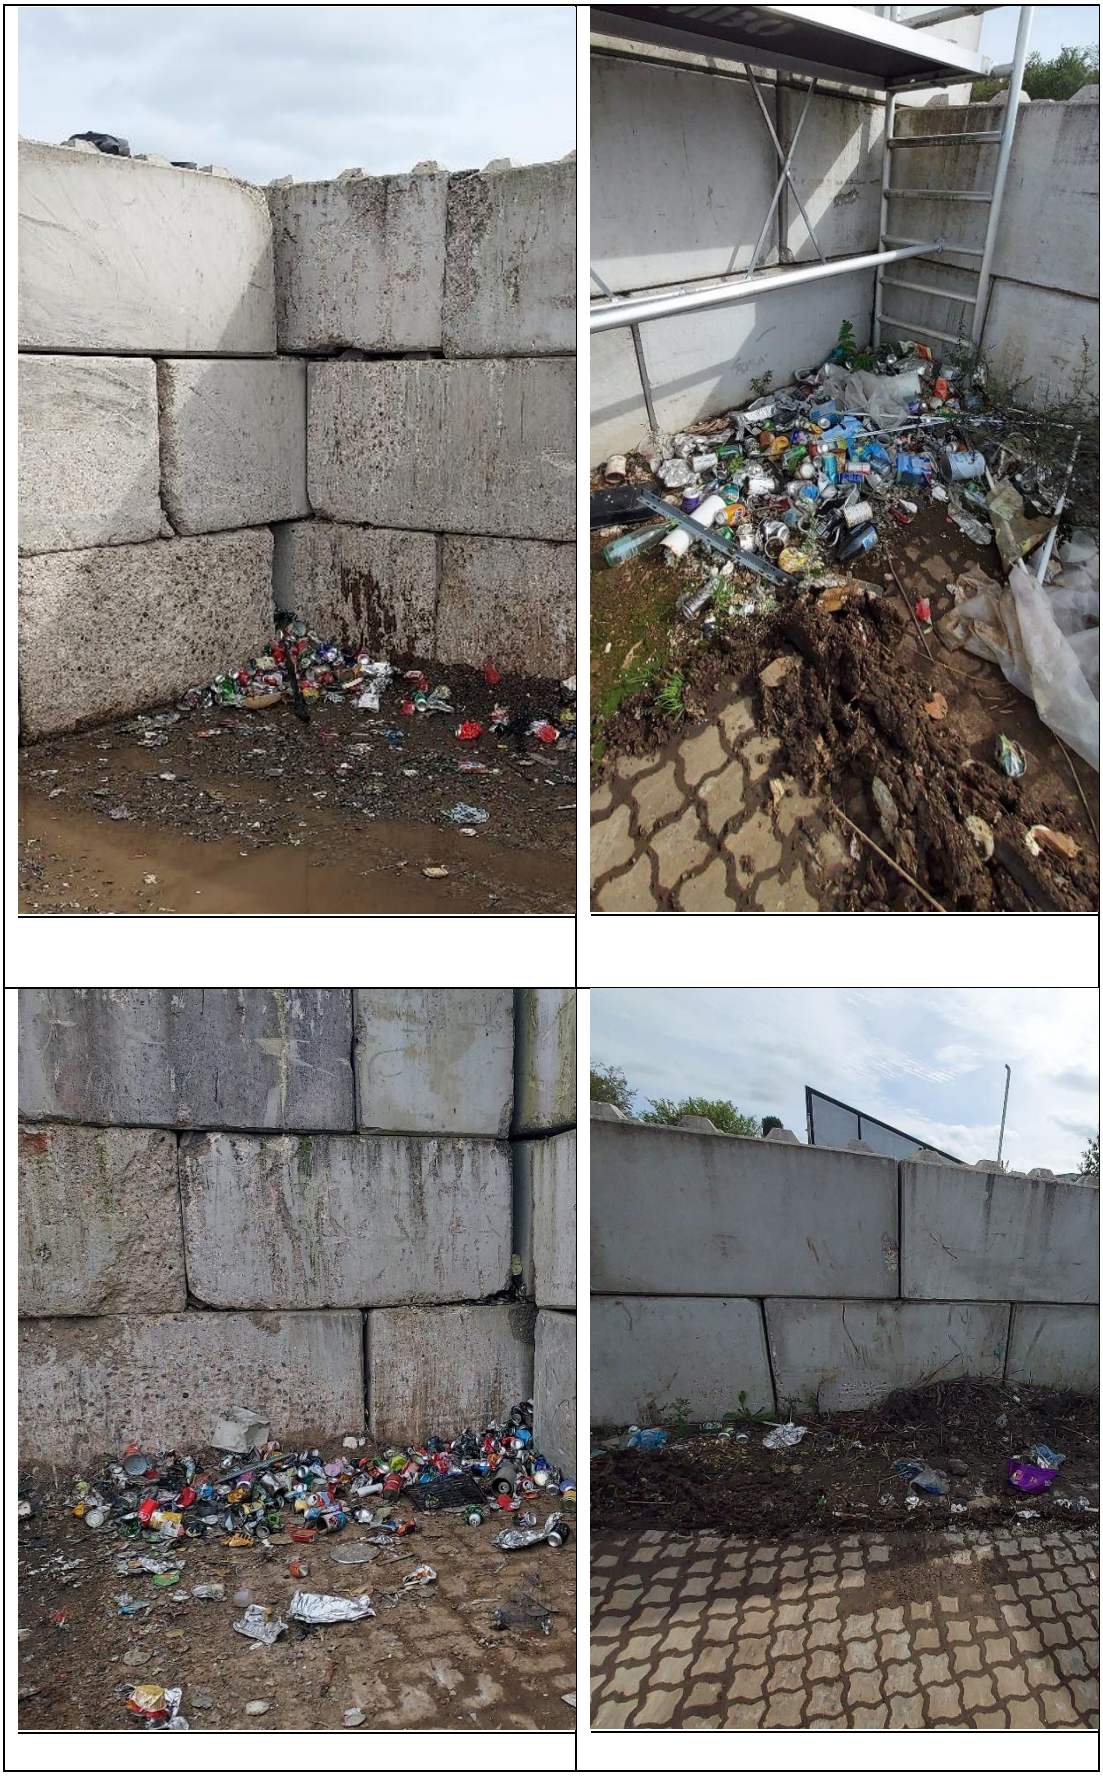
Ved tilsynet blev der igen konstateret lunker i belægningen (opstuvning af regnvand/overfladevand) i båsene til glas- og metalaffald. Det er Miljøstyrelsens vurdering, at dette skyldes delvist manglende vedligeholdelse og oprensning af "afløbskanalerne" mellem betonklodserne.

Som det fremgår af tilsynsbillederne, er der ikke sket rensning/vedligeholdelse af de eksisterende afløbskanaler i betonklodserne, som følge heraf kan belastet overfladevand ikke løbe mod afløb til opsamlingstank.

Argo anerkender, at baggrunden for opstuvning af vand i båsene skyldes rigtig nok manglende rensning af afløbskanalerne i båsene og oplyser til Miljøstyrelsen at forholdet vil blive forbedret.

Dog mener Argo ikke, at der blev igen konstateret "lunker i belægningen".
Argo mener ikke, at opstuvningen på billederne skyldes lunker, men et generelt fald på pladsen, hvorved regvand på pladsen kan risikere at blive "fastholdt" i båsene ved evt. manglende rensning af afløbskanalerne i betonklodserne.

Figur 4. Blokerede afløbskanaler.

Miljøstyrelsen fastholder, at vilkår d1 og G1 i miljøgodkendelse af 9. september 2025 om afledning af spildevandvand og vedligehold af belægning skal overholdes.
Miljøstyrelsen kan konstatere, at indskærpelsen af vilkår D1 og vilkår G1 i miljøgodkendelse af 9. september 2025 om afledning af vand, af 2. juli 2026, fortsat ikke er efterkommet.
Det er miljøstyrelsens opfattelse at den manglende rensning/vedligeholdelse af afløbskanalerne mellem båsene og ved afløbsristen forhindrer overholdelse af vilkår D1 og vilkår G1 i miljøgodkendelse af 9. september 2025 om afledning af vand.

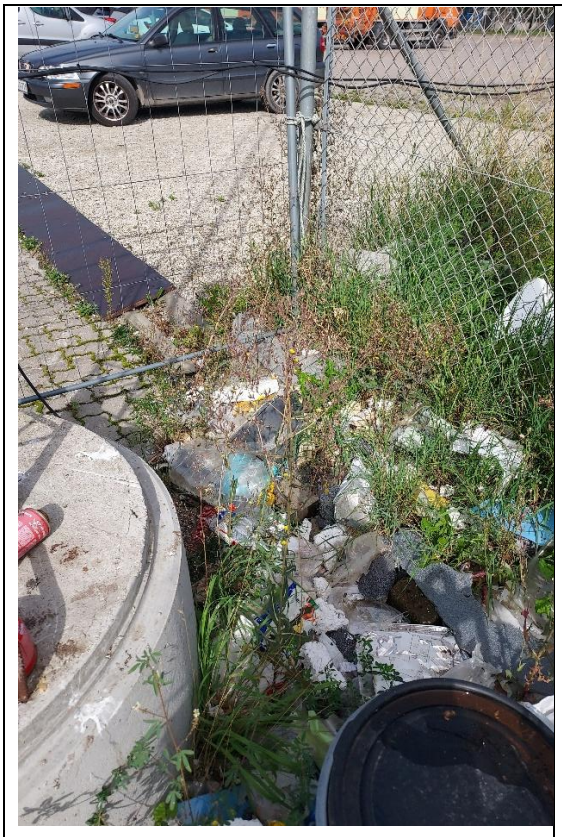
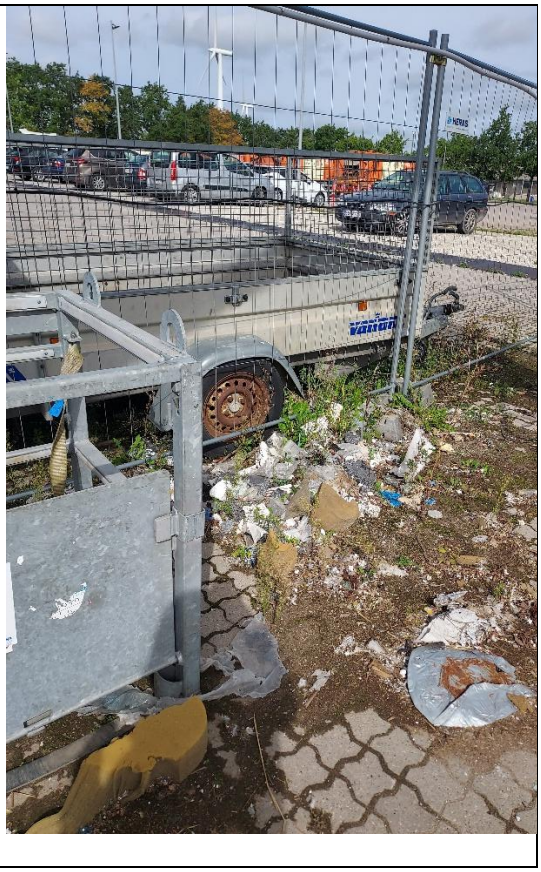
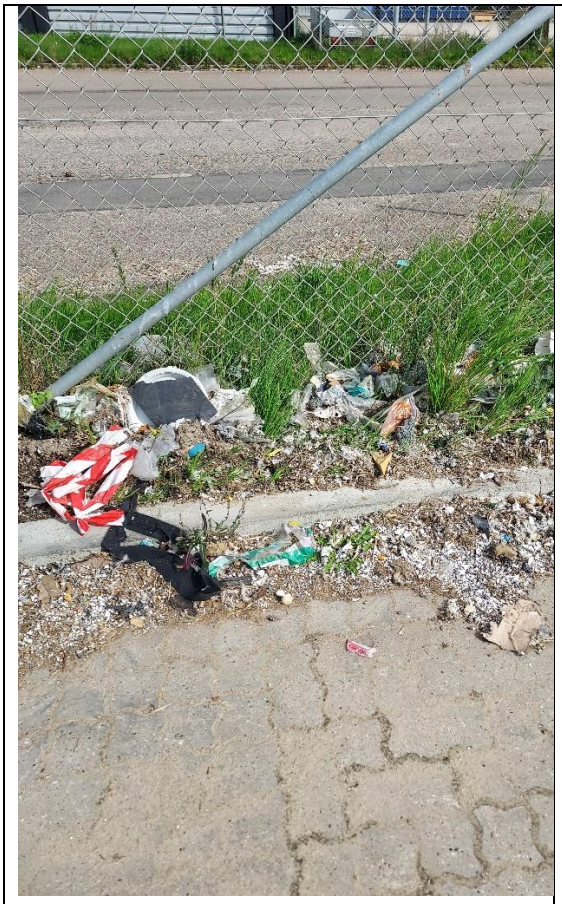
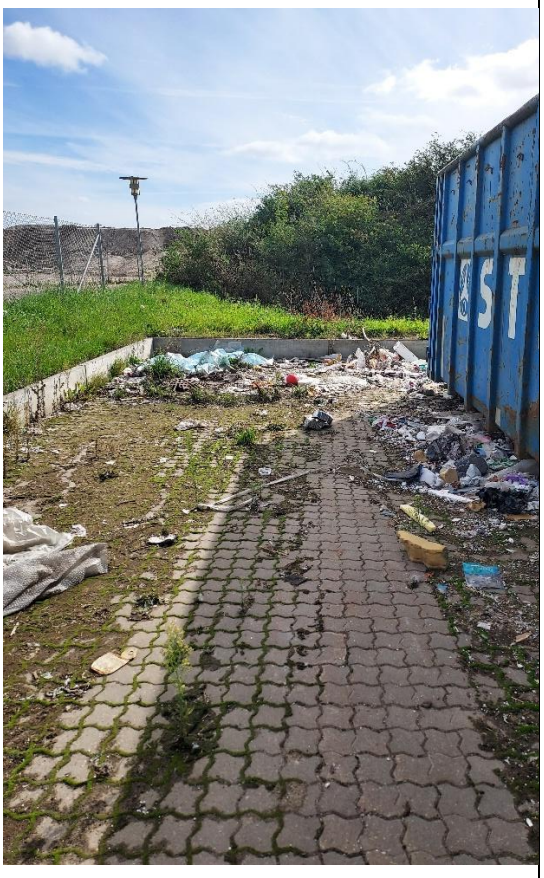
Ved tilsynet var påbegyndt oprensning af grøft (bevoksning), syd og vest for sorteringsplads, der var dog ikke ryddet helt op endnu. Det ser ikke ud som om der er sket opsamling af affald, men mere at affald er dækket/indbygget i grøften.
Affaldspladsen fremstår mere rodet end på tilsyn i juni 2026.

Argo oplyste til Miljøstyrelsen den 12. november 2026, at det ikke kan undgås, at der hele tiden fremkommer småt affald og plast fra neddelingen af brændbart affald, som kan flyve rundt på pladsen og forventer at kunne holde det flyvske affald inde på pladsen efter den kommende etablering af 5 meter højt hegn, som skråner indad foroven.

Miljøstyrelsen kan konstatere, at indskærpelsen af vilkår E1 i miljøgodkendelse af 9. september 2025, samt vilkår 3.14 og vilkår 3.25 i Revideret miljøgodkendelse af 30. september 2005, om opsamling af affald, af 2. juli 2026 ikke er efterkommet.

Figur 6. Flyvende affald.

Miljøstyrelsen gør opmærksom på at virksomheden er forpligtet til at opsamle affald der spildes på affaldshåndteringspladsen, samme dag og anbringes i de dertil indrettede containere eller affaldsområder i henhold til vilkår E1 i miljøgodkendelse af 9. september 2025.

Derudover gør Miljøstyrelsen opmærksom på at jf. vilkår 3.14 og vilkår 3.25 i Revideret miljøgodkendelse af 30. september 2005, skal risikoen for plast- og papirflugt fra det samlede anlæg minimeres mest muligt, således at vindflygtigt affald ikke spredes på og uden for anlægget. Desuden skal både neddelt og ikke-neddelt forbrændingsegnet affald kompakteres løbende og ved hver arbejdsdags afslutning. Papir- og plastflugt fra forbrændingsegnet affald, skal forebygges ved opbevaring under net eller i hal.

Til opfølgning herpå, skal Argo fremsende til Miljøstyrelsen, driftsinstruksen jf. vilkår 14.6 hvor der detaljeret beskrives hvorledes risikoen for plast- og papirflugt søges minimeret og hvorledes den daglige drift tilrettelægges, således at vindflygtigt affald ikke spredes på og uden for anlægget.

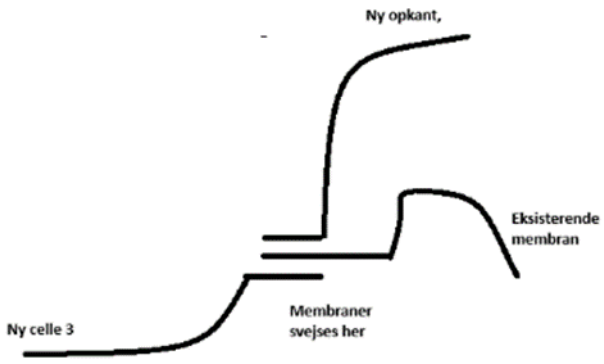
Delelementer af ny enhed 3 kunne beses på tilsyn.

Figur 7. Samme bygning af membran mellem eksisterende enheder og den kommende enhed 3.
