Tilsynsrapport til offentliggørelse

Virksomheder
J.nr. 2019 - 1767
Ref. ADHAU/BEVCH
Dato: 26.10.2026

Virksomhedens navn	Genbrugsgården
Virksomhedens adresse	Hørsholmvej 43, 3490 Kvistgård
CVR nummer	14748539
Virksomhedstype	5.4 Deponeringsanlæg >10 t/dag eller kap. >25.000 t
Tidspunkt for tilsynet	26. marts 2026
Baggrunden for tilsynet	Basistilsyn og kampagnetilsyn med jordoplag
Varsling af tilsynet	27. februar 2026
Deltagere fra virksomheden	Lars Jørgensen, Thomas Elgaard, Ditter Kirk, Joachim Carlsen
Øvrige deltagere	-
Tilsynet udført af	Anne Duus Hausmann og Benedikte Vandsø Christensen
Tilsynet omfattede	- Kontrol med overholdelse af vilkår - Kontrol med oplag og belægninger - Kontrol med tankplads - Kontrol med bassin til overfladevand - Kontrol med slutafdækning - Kampagnetilsyn med jordoplag
Materiale udleveret	-

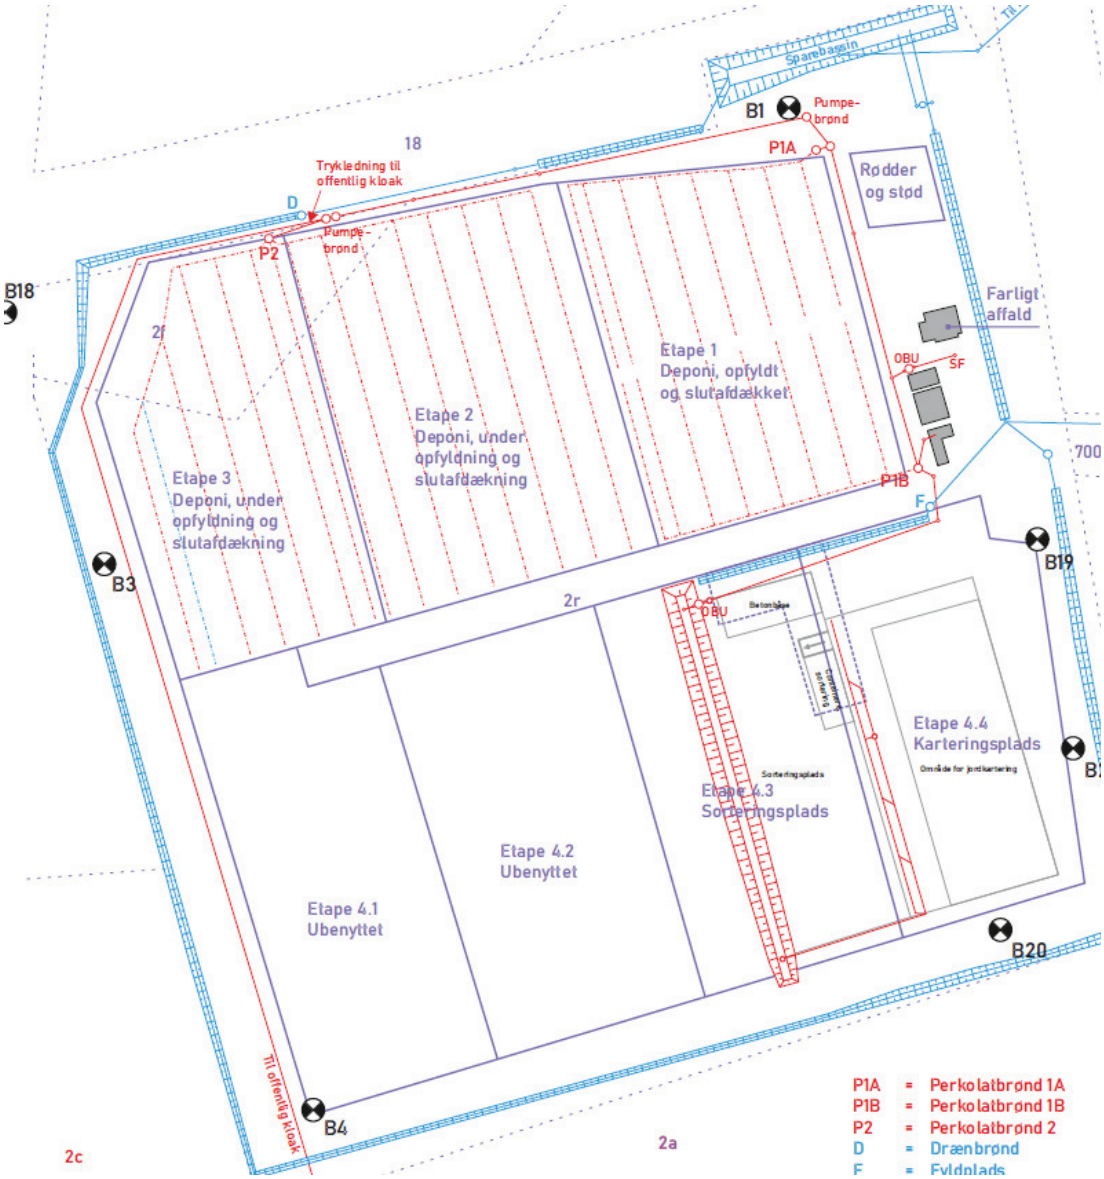
Figur 1. Oversigtskort med angivelse af deponeringsenheder, biaktiviteter, afløbsforhold og moniteringsboringer.
