Tilsynsrapport til offentliggørelse

Virksomheder
J.nr. 2024 - 14731
Ref. LOPED / DAEMO
Dato: 19.10.2026

Virksomhedens navn	Stige Ø fælleskommunale losseplads.
Virksomhedens adresse	Østre Kanalvej 23, 5000 Odense C
CVR nummer	17414070
Virksomhedstype	5.4 Deponeringsanlæg >10 t/dag eller kap. >25.000 t
Tidspunkt for tilsynet	16.09.2026 kl. 10.00 til 13.00
Baggrunden for tilsynet	Tilsyn, godkendelse og revurderingstilsyn
Varsling af tilsynet	21. august 2026
Deltagere fra virksomheden	Rasmus Olsen og Stine Flensburg Lohse
Øvrige deltagere	-
Tilsynet udført af	Lone Grunnet og Daniel Emil Ottosen
Tilsynet omfattede	Lokaliteter og spørgsmål med relation til revurdering af deponiets miljøgodkendelse, Kampagnetilsyn jordoplag
Materiale udleveret	-

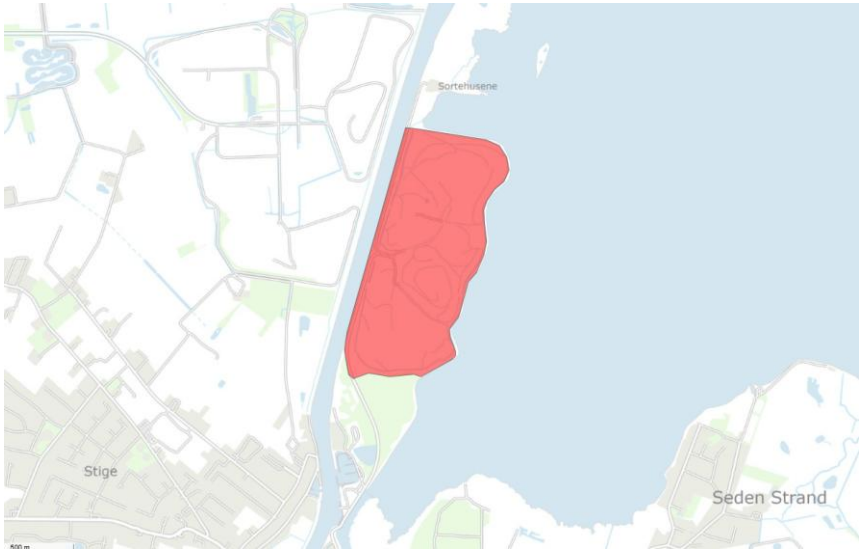
Figur 1: Stige Ø fælleskommunale losseplads er beliggende i Odense Fjord, nord for Stige og syd for Sortehusene

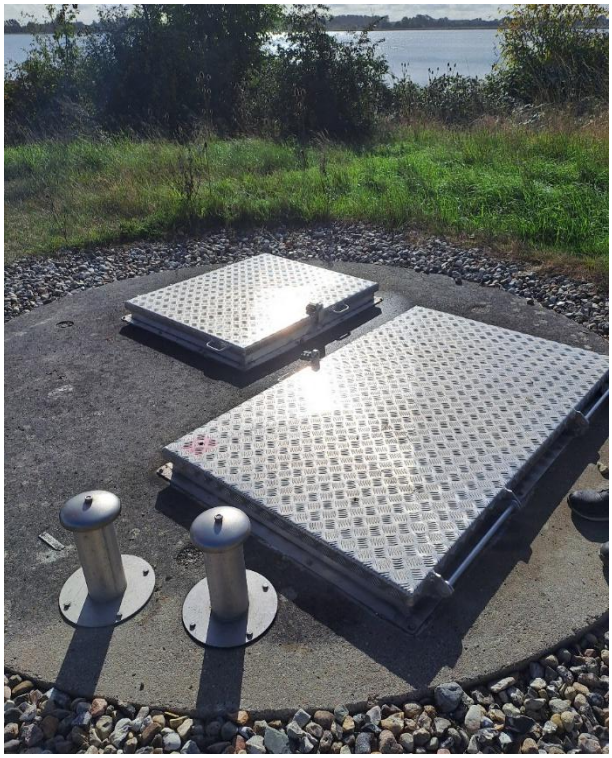
Figur 7. Perkolatbrønden SØ2-PB-01 (pumpe og målebrønd samt afkast til eventuel gas)

Miljøstyrelsen fik forevist et eksempel på en perkolatbrønd, se figur 7 og 8.

Virksomheden har i forbindelse med Miljøstyrelsens opstart af revurdering af deponiets miljøgodkendelse oplyst om, at perkolatoppumpningen på Stige Ø stopper, når vandstanden i Odense fjord målt med ovennævnte vandstandsmåler er over kote + 0,6 m. Miljøstyrelsen spurgte ved tilsynet virksomheden om, hvorfor oppumpningen stoppes lige netop ved kote + 0,6 m, og hvad betydning dette generelt har for perkolatoppumpningen? Virksomheden oplyste ved tilsynet, at man sandsynligvis ligger inde oplysninger om, hvorfor lige netop denne kote er valgt. Handler det om hvor stor en del af det oppumpede perkolat som stammer fra fjorden og ikke fra selve deponiet? Det blev aftalt, at virksomheden vender tilbage herom til Miljøstyrelsen.

pumperne i de forskellige del af deponiet. Der henvises til f.eks. figur 7 i årsrapporten for 2025. Virksomheden fortalte, at prioriteringen sker løbende ved at sammenligne perkolatkvaliteten i deponiets perkolatboringer kaldet M11, M2, FG31, M41, M51, M61, M62, M71 og M81. Heraf står der minimum 1 boring i hver af de 8 enheder. Enheden med det højeste værdier fundne i sin perkolatboring prioriteres først. Årsagen til at analyse udtages af de nævnte boringer og ikke fra selve perkolatpumpebrøndene er, at perkolaten i pumpebrøndene må forventes i en ukendt grad at være fortyndet med fjordvand.

Som med ovenstående beskrevne problematik omkring pumpestop ved havniveau på kote + 0,6 m opfordrede Miljøstyrelsen også virksomheden til at stilling til betydning af dette for perkolatoppumpningen og den potentielle udsivning til fjorden.

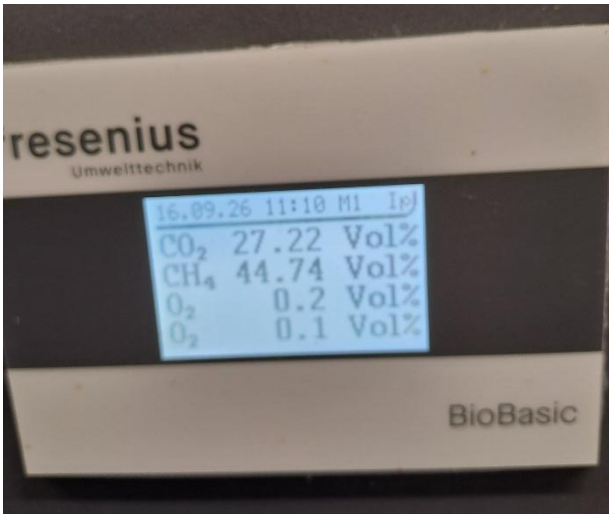
Figur 13 fra det indre af gas-containeren / deponiets ene MPR-anlæg

Miljøstyrelsen spurgte ved tilsynet om der blev fulgt op på effektiviteten og dermed økonomien i de eksisterende gasanlæg. Virksomheden oplyste at man overvejer at opstarte en affakling af gassen når koncentrationen af metan i den oppumpede gas er nede på 10%. Denne løsning er også hensogtsmæssig da der er PFAS i gassen og at affakling bringer gassen over 1100 grader c hvorved PFAS også nedbrydes.
