Tilsynsrapport til offentliggørelse

Tilsynsrapport - UDKAST

Virksomhedens navn	Deponi Sdr. Hostrup
Virksomhedens adresse	Flensborgvej 353A, 6200 Aabenraa
CVR nummer	29189854
Virksomhedstype	5.4 Deponeringsanlæg >10 t/dag eller kap. >25.000 t
Tidspunkt for tilsynet	1. oktober 2026
Baggrunden for tilsynet	Basistilsyn
Varsling af tilsynet	Aftalt den 10. september 2026
Deltagere fra virksomheden	Rasmus Ørnstedt
Øvrige deltagere	-
Tilsynet udført af	Peter Møller og Benedikte Vandsø Christensen
Tilsynet omfattede	Rundgang på anlægget
Materiale udleveret	-

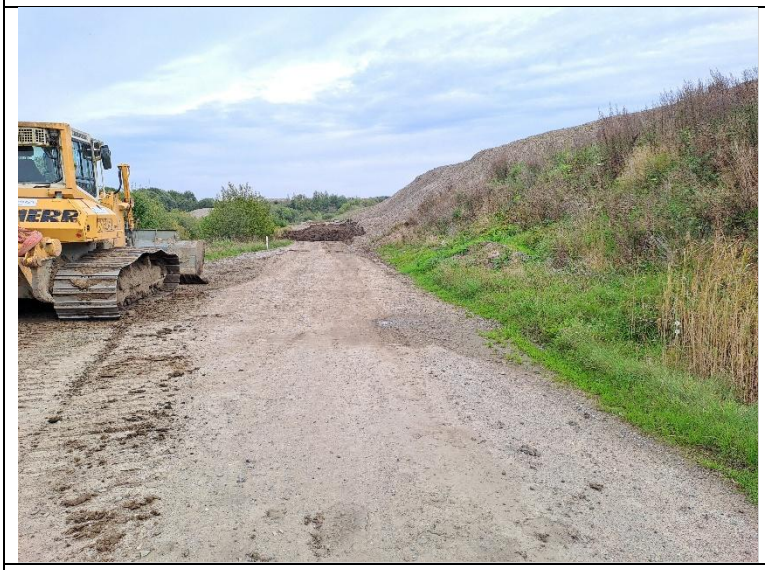
Ovenpå enhed C lå der to tilgroede bunker af jord. Arwos v/Rasmus Ørnstedt kunne ikke svare på, hvad hensigten med bunkerne er, men det vil blive undersøgt.

Tilvokset jordbunke på enhed C

Efter tilsynet:
Arwos har den 3. november 2026 oplyst, at de tilgroede jordbunker er rent jord, der er placeret på anlægget med henblik på at blive lagt ud oven på kat. 2 jorden.
Jorden forventes jævnet ud til foråret, når der bliver farbart på anlægget igen. Der er kommet megen nedbør og det er ikke muligt længere.
