Tilsynsrapport til offentliggørelse

Tilsynsrapport

Virksomhedens navn	Genbrugsgården
Virksomhedens adresse	Hørsholmvej 43, 3490 Kvistgård
CVR nummer	14748539
Virksomhedstype	5.4 Deponeringsanlæg >10 t/dag eller kap. >25.000 t
Tidspunkt for tilsynet	26. marts 2026
Baggrunden for tilsynet	Basistilsyn og kampagnetilsyn med jordoplag
Varsling af tilsynet	27. februar 2026
Deltagere fra virksomheden	Lars Jørgensen, Thomas Elgaard, Ditter Kirk, Joachim Carlsen
Øvrige deltagere	-
Tilsynet udført af	Anne Duus Hausmann og Benedikte Vandsø Christensen
Tilsynet omfattede	- Kontrol med overholdelse af vilkår - Kontrol med oplag og belægninger - Kontrol med tankplads - Kontrol med bassin til overfladevand - Kontrol med slutafdækning - Kampagnetilsyn med jordoplag
Materiale udleveret	-

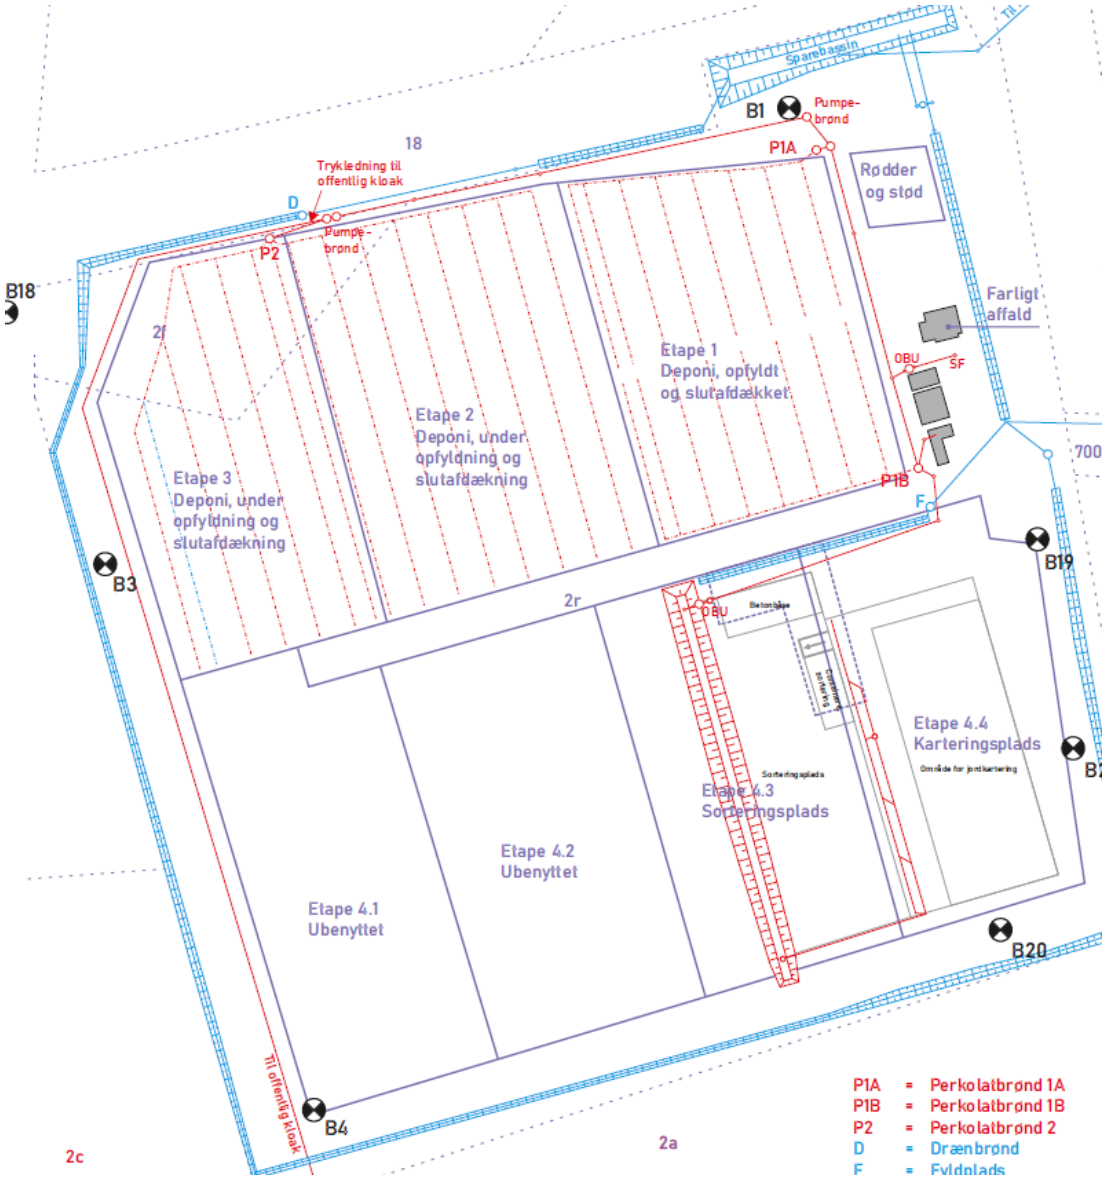
Figur 1. Oversigtskort med angivelse af deponeringsenheder, biaktiviteter, afløbsforhold og moniteringsboringer.
