**Referat fra miljøtilsyn og Styrket affaldstilsyn med Autonova ApS på Løvdalsvej 3 den 12. august 2026**

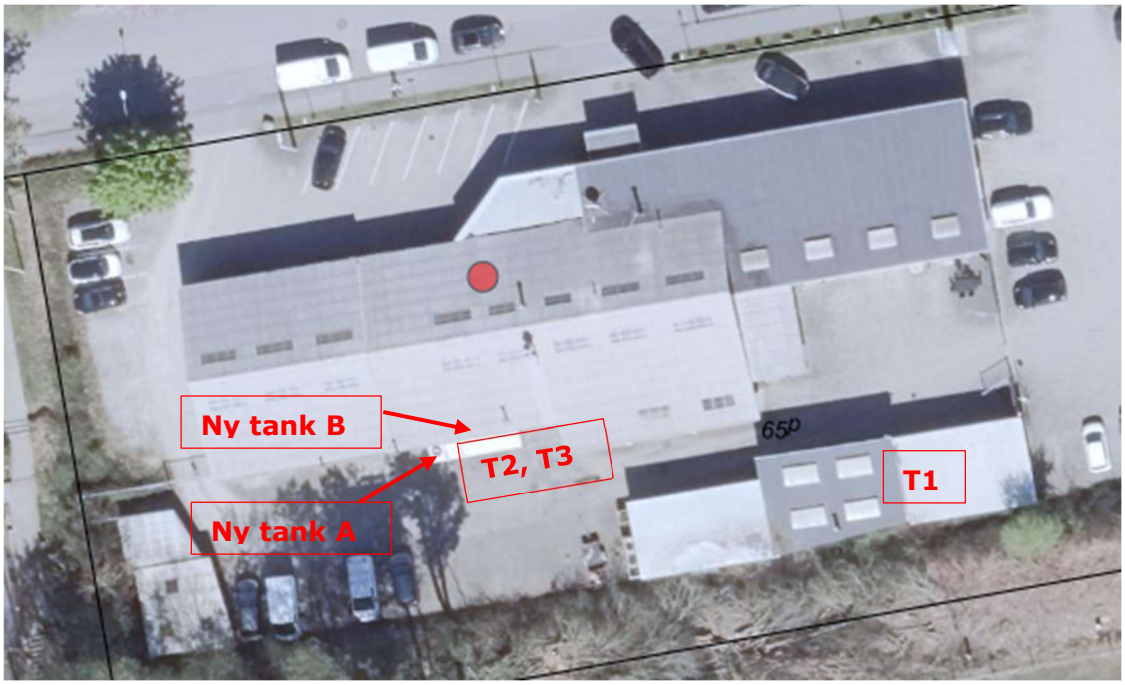
I har desuden haft et mindre oliespild da I skiftede gammel tank (tek4) til tank A, samt et spild fra en utæt rørføring fra de to spildolietanke (tek 2 og 3). Begge spild er sket lige op af hinanden indenfor den samme kvadratmeter. I vurderede at spildet fra udskiftning af tek 4 var på et par liter. I vurderede at spildet fra den utætte rørføring var lille, men af ukendt størrelse.

Jeg har talt med mine jordforureningskolleger, og vi vurderer at der er risiko for at der kan være sket jordforurening i forbindelse med de to oliespild. Du skal derfor udtage jordprøver, der hvor tankene har stået samt hvor der har været oliespild.

- Der skal udtages to prøver. Hver prøve skal være en blandeprøve efter jordpakken med 5 stik i forskellig dybde
- Den ene skal udtages, under den rørføring, hvor der har været utæthed og tæt på det spild, der skete ved udskiftning af tek 4.
- Den anden skal udtages under den vestlige tank-tek3 eller hvor der ses eventuelt andet oliespild
