Tilsynsrapport til offentliggørelse

Virksomhedens navn	Fredtofte Losseplads
Virksomhedens adresse	Fredtoftevej 7, 2980 Kokkedal
CVR-nummer	29188335
Virksomhedstype	5.4 Deponeringsanlæg >10 t/dag eller kap. >25.000 t
Tidspunkt for tilsynet	Den 16. september 2026
Baggrunden for tilsynet	Basis tilsyn, Kampagnetilsyn
Varsling af tilsynet	Tilsynet er varslet den 26. august 2026
Deltagere fra virksomheden	Afbud fra Lennart Staarup, Fredensborg Kommune
Øvrige deltagere	
Tilsynet udført af	Lone Nielsen og Martin Poulsen
Tilsynet omfattede	Formålet med tilsynet er • Opfølgning på status for måling af drænvand der afledes til Donse å. • PFAS analyser 2026 (ingen analyser i 2025) • Udpumpning af perkolat i 2025
Materiale udleveret

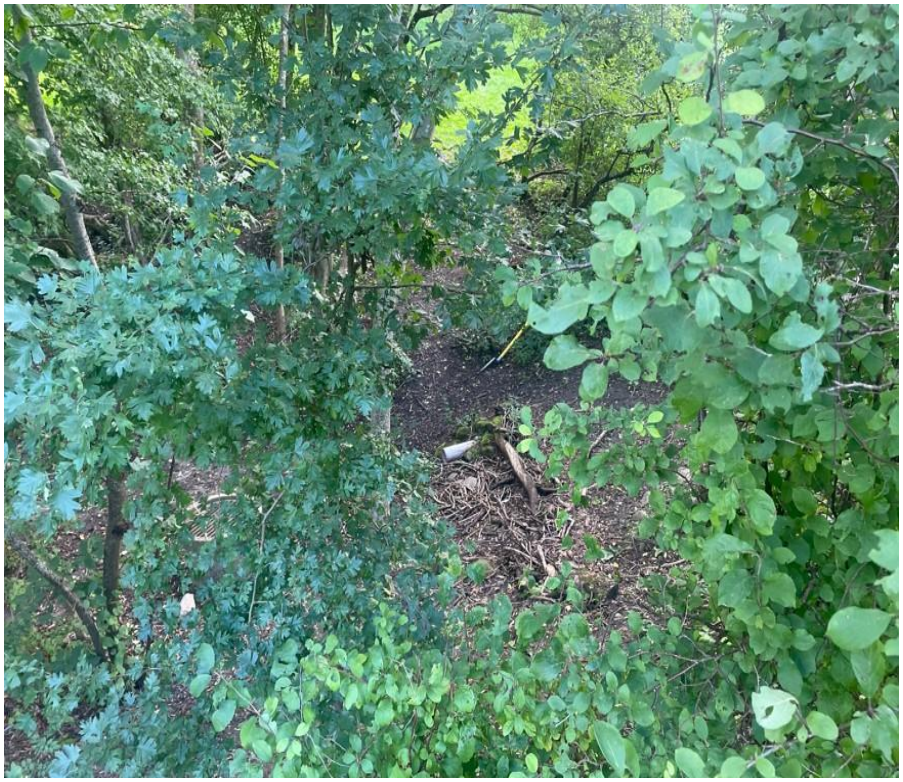
2) Udsivning af okker(?) til Donse år (nordvendt brink i det sydvestlige hjørne af Fredtofte deponi)

Af foto 2) ses udsivning af rød okker/perkolat eller lignende i brinken til Donse å. Miljøstyrelsen har ved tidligere tilsyn opfordret kommunen til at overveje, at undersøge om okkerfarvningen kan skyldes, at der sker en forurening af vandet med ud sivende perkolat fra siden af lossepladsen, hvilket kan ske som følge af kompakte lag i deponiet.

Da udsivningen kan have sammenhæng med manglende kontrol og vedligeholdelse af dræn og rørledninger, vil Miljøstyrelsen vende tilbage i sagen.

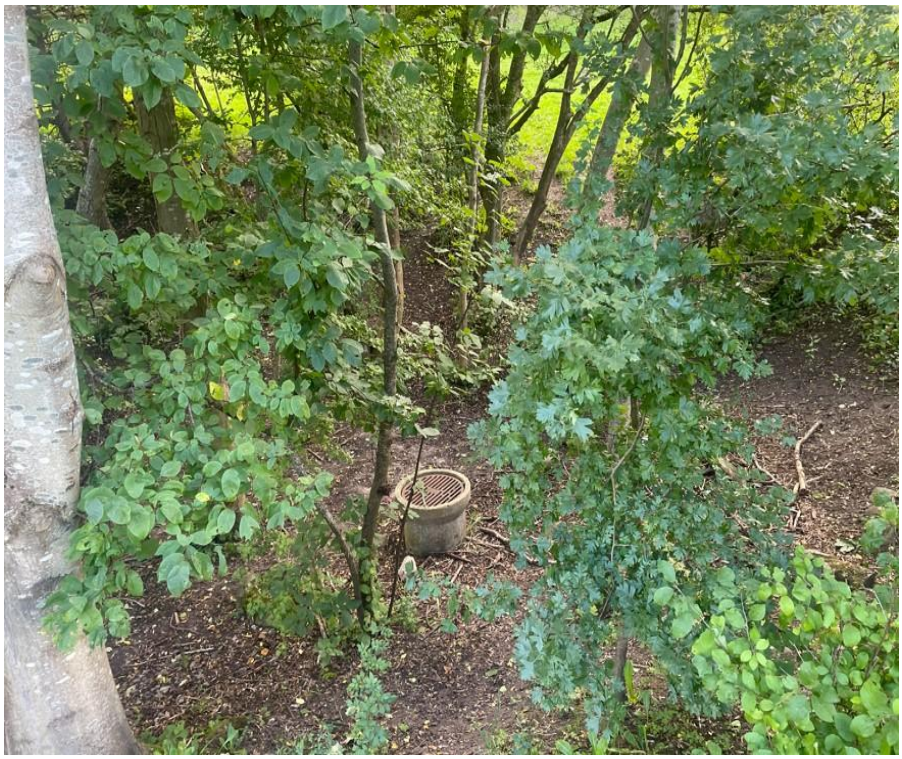
3) Udledning fra Drænbrønd Øst til Donse å.

4) Billedet er taget ind i udløbsrøret.

5) Gammelt fritlagt drænrør i det gamle åløb for Donse å.

6) Drænbrønd samme sted i det gamle åløb for Donse å.
