## Tilsynsrapport til offentliggørelse

I/S Norfors  
Savsvinget 2  
2970 Hørsholm

Virksomheder  
J.nr. 2019 - 1962  
Ref. ANELB/PEHAP  
Dato: 26.01.2023

Virksomhedens navn	I/S Norfors
Virksomhedens adresse	Savsvinget 2, 2970 Hørsholm
CVR nummer	14748539
Virksomhedstype	5.2a Bortskaf/nyttig Ufarligt >3 tons/time, forbrænding
Tidspunkt for tilsynet	13.12.2022 kl. 9.00-15.30
Baggrunden for tilsynet	Prioriteret tilsyn, anmeldt tilsyn
Varsling af tilsynet	Tilsynet blev varslet den 29. november 2022
Deltagere fra virksomheden	Birgit Friis og Claus Carlson Annemette Geertinger
Øvrige deltagere	Louise Korsgaard og Kristine Dyrnum, Hørsholm Kommune, spildevandsafdelingen
Tilsynet udført af	Annemarie Ellen Brix og Peter Hansen Pedersen, Miljøstyrelsen - Virksomheder
Tilsynet omfattede bl.a.	Opfølgning på sidste tilsyn Oplag Belægninger Spildevandsforhold og spildevandsrensningsanlæg Kontrolrum Udtag af slaggeprøve Andet med relevant for ansøgninger og revurdering.
Materiale udleveret	Rettelser til oversigt over olietanke.

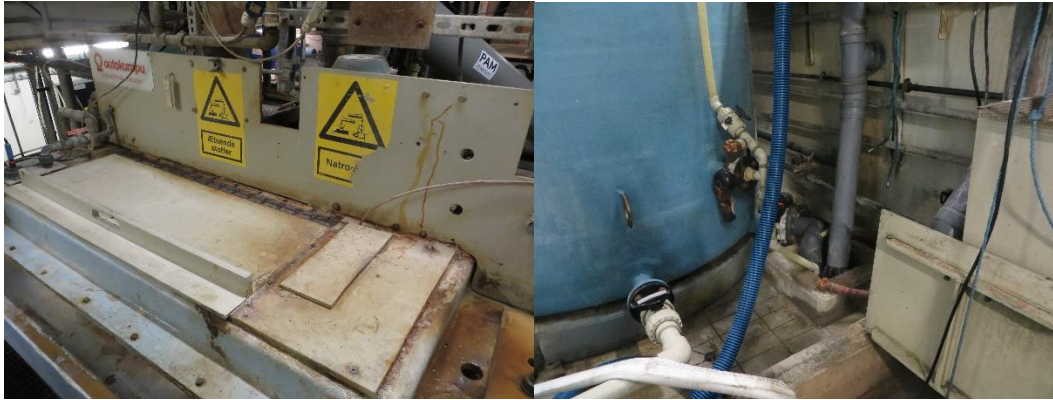
Ved indgangen til spildevandsrensningen var opstillet en pallettank med hjælpestof. Der lå et løst skilt med faremærkning ovenpå tanken. Spildkaret var ikke stort nok til at indeholde palletanken og var i øvrigt beskadiget, så det kan ikke tilbageholde et spild. Norfors oplyste, at spild fra dette rum også løber til spildevandsgrube og recirkuleres i renseprocessen. Norfors skal overveje, når de er bekendt med indholdet af palletanken, om det er miljømæssigt forsvarligt at dette recirkuleres i renseprocessen.

Dele af installationerne i renseanlægget.

Spildevandsrensningeanlægget virkede generelt ældet og slidt og der var mange tæring og rustdannelse

Indholdet i tanken skal mærkes korrekt og om nødvendigt skal spildkaret kunne tilbageholde et evt. spild fra lækage et spild ved aftapning.
