## Tilsynsrapport til offentliggørelse

Virksomheder  
J.nr. MST-1272-01936  
Ref. Tisch/Loped  
Dato: 05.02.2020

Virksomhedens navn	Ubberup Losseplads
Virksomhedens adresse	Holbækvej 169, 4400 Kalundborg
CVR nummer	29189595
Virksomhedstype	5.4 Deponeringsanlæg >10 t/dag eller kap. >25.000 t
Tidspunkt for tilsynet	12. september 2019
Baggrunden for tilsynet	Basistilsyn
Varsling af tilsynet	25. marts 2019
Deltagere fra virksomheden	Jørgen Philipsen (JP) – tilsynsførende i affaldsteamet, Kalundborg Kommune
Øvrige deltagere	-
Tilsynet udført af	Tina Schmidt og Lone Grunnet
Tilsynet omfattede	Generel besigtigelse Monitering af grundvand og perkolat Boringskontrol
Materiale udleveret	-

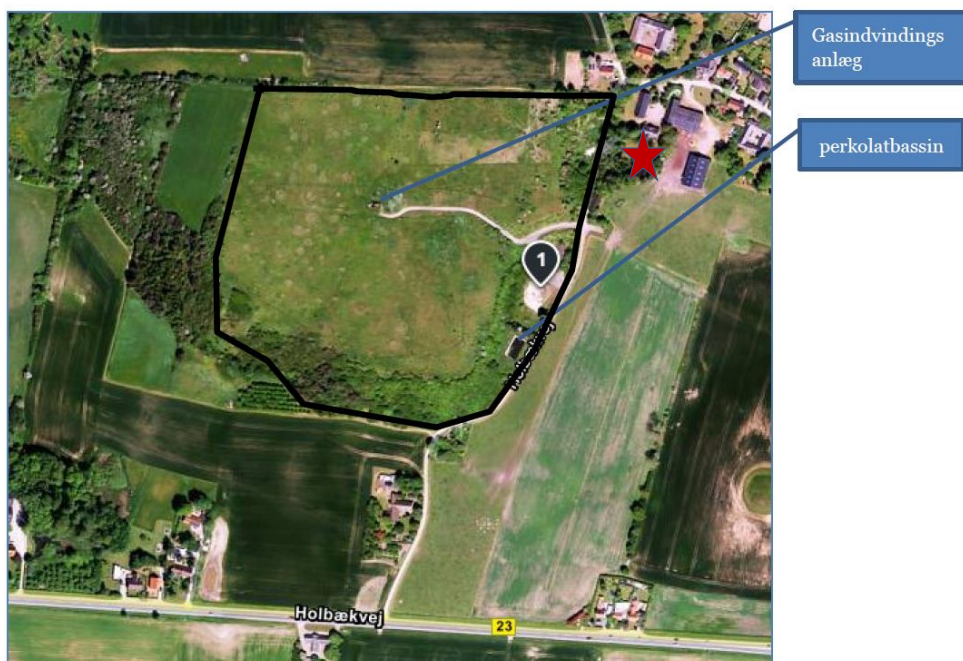
*Fig. 1 Omtrentlig afgrænsning af Ubberup Losseplads  
Rød stjerne angiver omtrentlig placering af besigtiget monitoringsboring*

På tilsynet blev der kun fundet én af deponiets moniteringsboringer, se fig. 1. Boringen var aflåst, og der var ikke medbragt nøgler, så den kunne inspiceres yderligere. Boringen var beskyttet af en ydre betonring, se fig. 6. Boringen var ikke forsynet med skilt med nummer, men antages at være den, der i *"Vilkårsændring i miljøgodkendelse af 16. august 1985 til Ubberup Losseplads, Kalundborg Kommune. 10. april 1995, Vestsjællands Amt"* benævnes "ny boring" eller "boring 7". Boringen kunne ud fra placeringen ikke findes i Jupiter-databasen. Lossepladsens boring nr. 5 blev ikke fundet på tilsynet.
