Tilsynsrapport til offentliggørelse

Tilsynsrapport

Virksomhedens navn	Vestforbrænding Sigterestdepot
Virksomhedens adresse	Strandvangen 15, 3600 Frederikssund
CVR nummer	10866111
Virksomhedstype	5.4 Deponeringsanlæg >10 t/dag eller kap. >25.000 t
Tidspunkt for tilsynet	18.12.2017
Baggrunden for tilsynet	Basistilsyn
Varsling af tilsynet	Telefonisk d. 29. november 2017 Skriftligt d. 11. december 2017
Deltagere fra virksomheden	Lisbeth Maria Hansen
Øvrige deltagere	
Tilsynet udført af	Tina Schmidt og Lone Grunnet
Tilsynet omfattede	Generel besigtigelse Drøftelse af resultater af monitoringsprogrammet Boringskontrol
Materiale udleveret	-

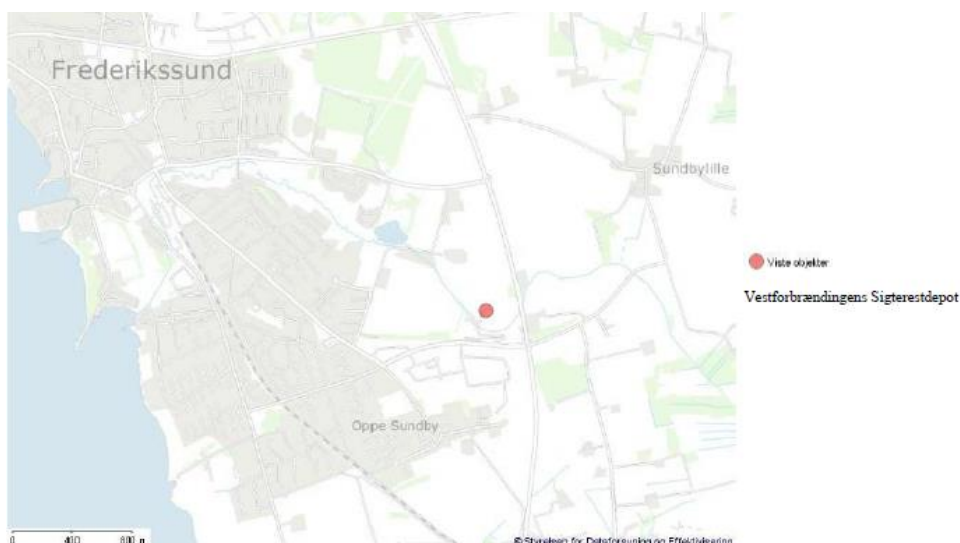
Der holdes får på depotet, hvilket effektivt bekæmper fremvækst af bjørneklo. Der ses gangstier på skråningerne fra fårene, se fig. 1. Der skal holdes øje med, at slutafdækningen ikke skrider på skråningerne.
