Roskilde
J.nr. MST-1272-00847
Ref. joriv/loped
den 21. december 2011

REVURDERING AF EGENKONTROLLEN

For: Slaggedepot på Slaggevej i Vestskoven

Bilag B: Tilstandsvurdering

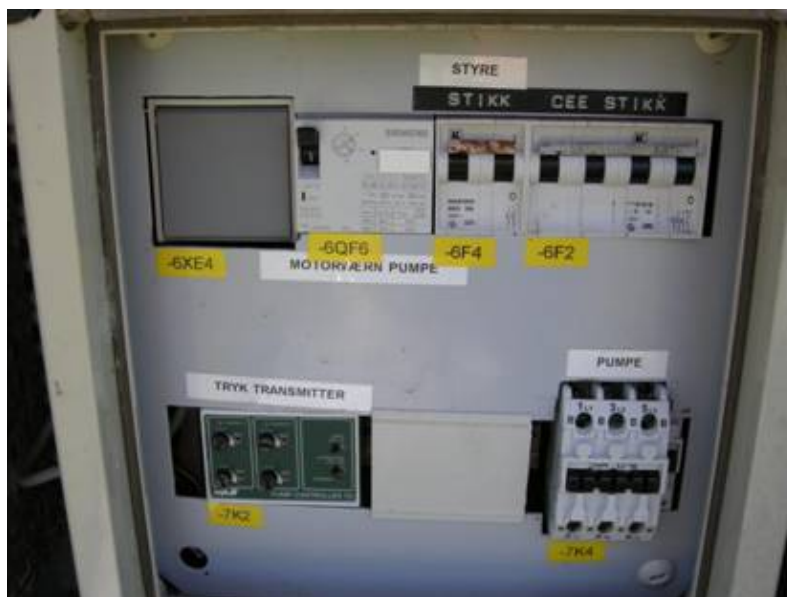
Figur 3.11 Lokal styretavle for pumpe CP2

Lokaltavlen er etableret i forbindelse med etablering af buffertanken i 2005, og har siden fungeret uden problemer.

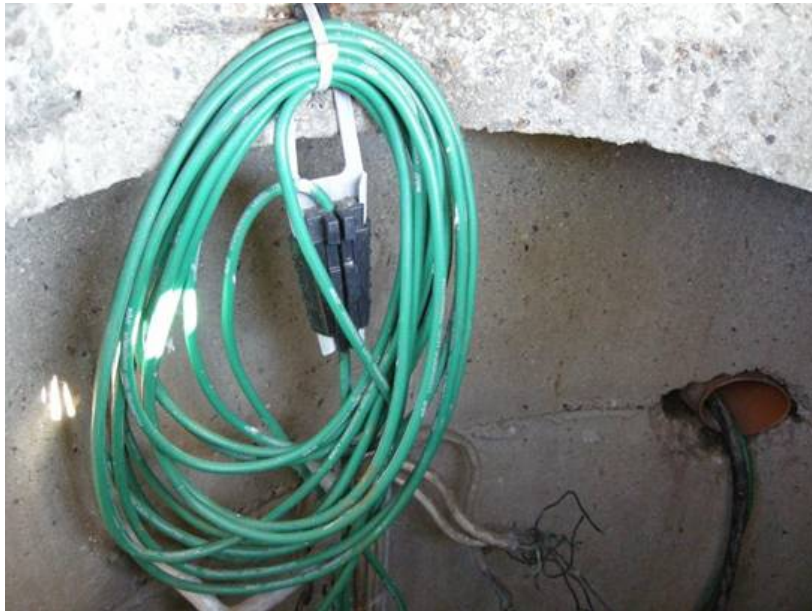
Figur 3.12 Ophængning af kabel til tryktransmitter i CP2.

Figur 3.12 viser ophængningen af det grønne kabel til niveautransmitteren i et armeringsjern, og der ses desuden en gammel elinstallation, som er afbrudt.

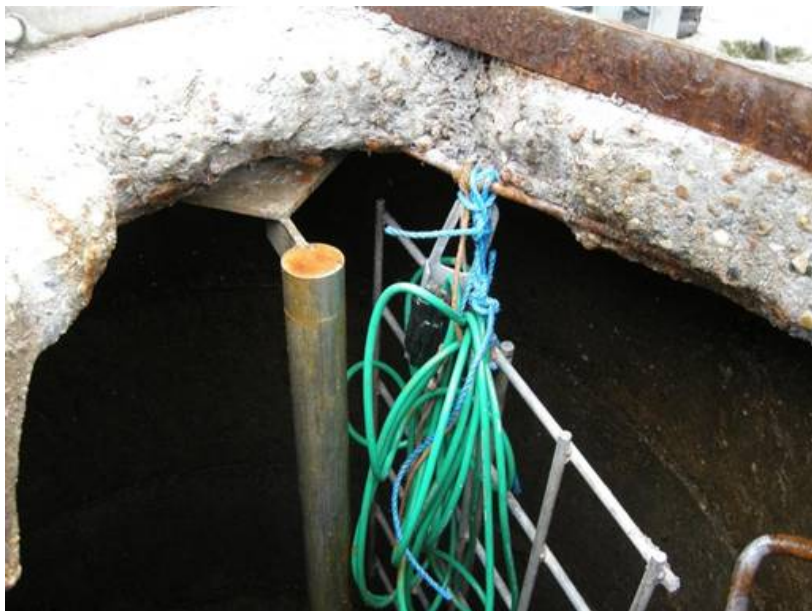
Figur 3.13 Guiderør for CP3 og ophængning af kabel til tryktransmitter i CP3

Figur 3.13 viser toppen af guiderøret samt ophængningen af det grønne kabel i et armeringsjern sammen med en sikkerhedsrist, som bruges ved vedligeholdelsesarbejder i brønden.

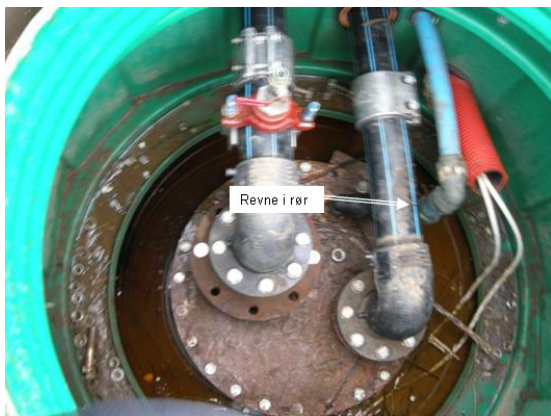
Figur 3.18 Rørdedføringer på sydlige dæksel på buffertank.

Under inspektionen blev observeret en revne (fra en savklinge) i toppen af fællesafløbsledningen, hvorfra perkolat løb ud og lagde sig oven på tanken i starten af pumpningen fra depot 3.

Driftspersonalet oplyste, at kontraventilen for enden af sugerøret for TP02 med jævne mellemrum bliver blokeret af kalklignende aflejringer fra bunden af tanken, således at væsken i sugerøret fra TP02 til tanken ved hævertvirkning suges tilbage til buffertanken efter tømning af tanken. Dette hindrer TP02 at suge an, når tanken igen skal tømmes til tankvogn, hvilket medfører en tidskrævende spædning af TP02 af tankvognschaufføren, og i værste fald er det nødvendigt at ophale sugerøret fra tanken og rense kontraventilen.

Da kontraventiler på ledninger med stærkt kalkfældende perkolat erfaringsvis er meget sårbare, foreslås etableret en separat ansugningspumpe på sugesiden af TP02 i ventilbrønden, f.eks. bestående af:

- Hurtiglukkende motorventil på pumpens trykrør.
- Ny vacumpumpe med kondensbeholder, som holder pumpen konstant væskefyldt ved en hævertvirkning, f.eks. som vist på Hidrostat-tegning. nr. ANS-KPL, via en ansugningsbeholder på sugesiden af væskepumpen.

- Ændring af styringen af TP02 således, at den nye motorventil åbnes ved start af TP02 og lukkes lige inden pumpestop.

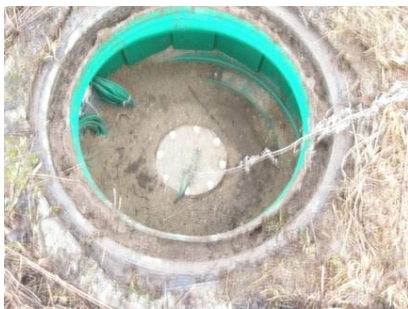
Figur 3.19 Nedføring af kabler til niveaumålere på nordlige dæksel på buffertank.

De to niveaumålere i det nordlige tankdæksel har fungeret fint siden tankmontagen.

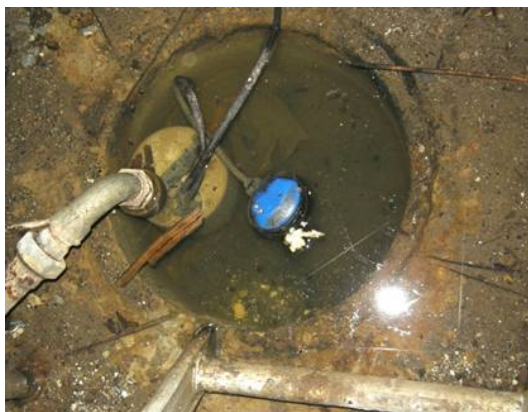
Figur 3.21 Sump i ventilbygværk med kælderpumpe

I bunden af ventilbygværket er placeret en lille sump med en kælderpumpe som pumper indtrængende grundvand og spild i brønden direkte ind over membranen i depot 1. Pumpen er ikke vist på figur 3.17.

Som vist på figur 3.21 fungerede pumpen ikke effektivt under besigtigelsen, men pumpen kunne dog startes ved at løsne niveaudevippen fra pumpekablet.

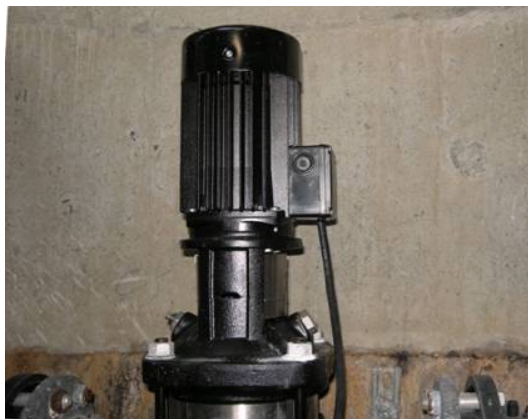
Figur 3.22 Tanktømmepumpe TP 02 i ventilbygværk.

Tanktømmepumpen TP 02 er placeret i bunden af ventilbrønden, og er ny Grundfos pumpe, som er etableret samtidig med buffertanken og som generelt har fungeret godt.

Pumpen har dog siden montagen haft jævnlige problemer med ansugningen ved delvis fyldt buffertank. Årsagen og reoveringsforslag er beskrevet tidligere i kapitel 3.4.1.

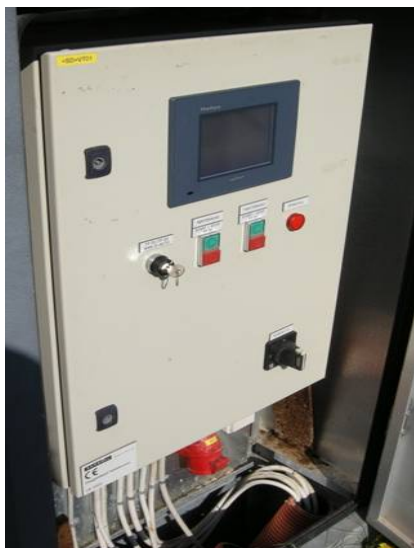
Figur 3.27 Styretavle for buffertank og ventilbygværk.

Denne tavle har fungeret efter hensigten siden etableringen.

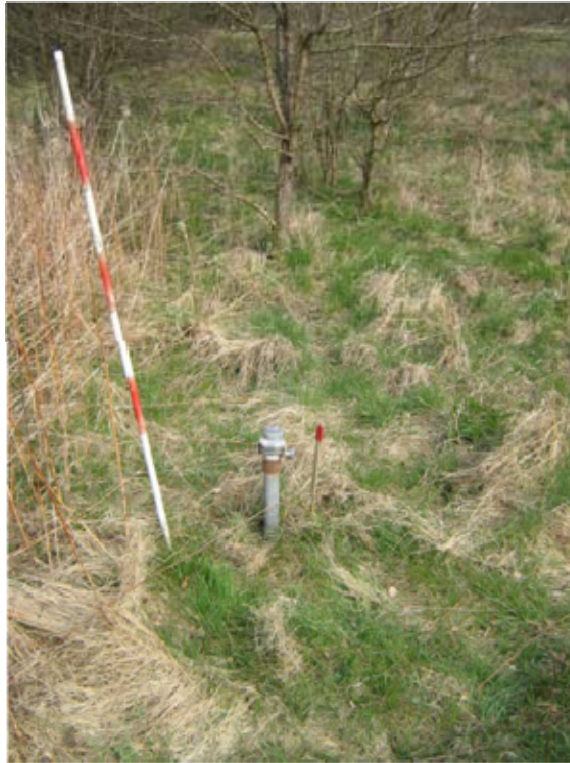
Billede 31 - Boring NP2 (mærket NP1 på pinden)

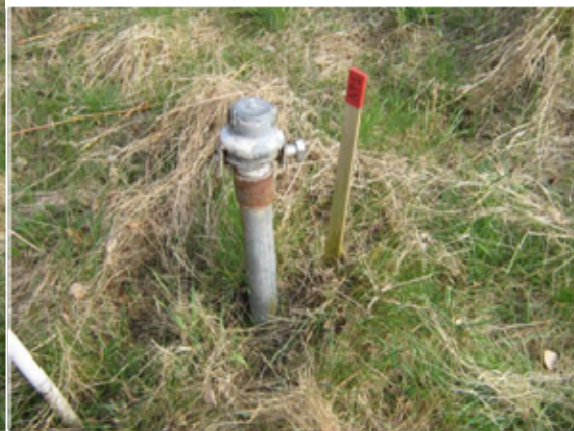
Billede 32 - Boring NP2 (mærket NP1 på pinden)
