## Tilsynsrapport til offentliggørelse

### Tilsynsrapport

Virksomhedens navn	Kyndbyværket
Virksomhedens adresse	Kyndbyvej 90, 3630 Jægerspris
CVR nummer	27446469
Virksomhedstype	1.1b Forbrænding i anlæg $\geq$ 50 MW (minus kul/orimulsion)
Tidspunkt for tilsynet	20.05.2021
Baggrunden for tilsynet	Basistilsyn, opfølgning på indskærpelse og tilsyn i forbindelse med revurdering
Varsling af tilsynet	Den 10. maj 2020
Deltagere fra virksomheden	<ul style="list-style-type: none"><li>• Ove Sørensen, Driftsansvarlig Kyndbyværket, OVES@orsted.dk</li><li>• Kasper Justesen, Ørsted A/S, KAJUS@orsted.dk</li><li>• Iris Belinda Hastrup, Ørsted A/S IRIHA@orsted.dk</li><li>• Morten Kyhnau, Ørsted A/S Kyndbyværket, MORKY@orsted.dk</li></ul>
Øvrige deltagere	
Tilsynet udført af	Annemarie Ellen Brix, Miljøstyrelsen
Tilsynet omfattede	<ul style="list-style-type: none"><li>• Tilsyn med forhold omfattet af vilkår i gældende miljøgodkendelser, med undtagelse af 60.000 l olietanke med rørledninger.</li><li>• Opfølgning på indskærpelse om reetablering af belægning i opsamlingskar på pieren</li><li>• Opfølgning på indskærpelse om udledning af olieforurening vand</li><li>• Tilsyn med forhold med relevans for

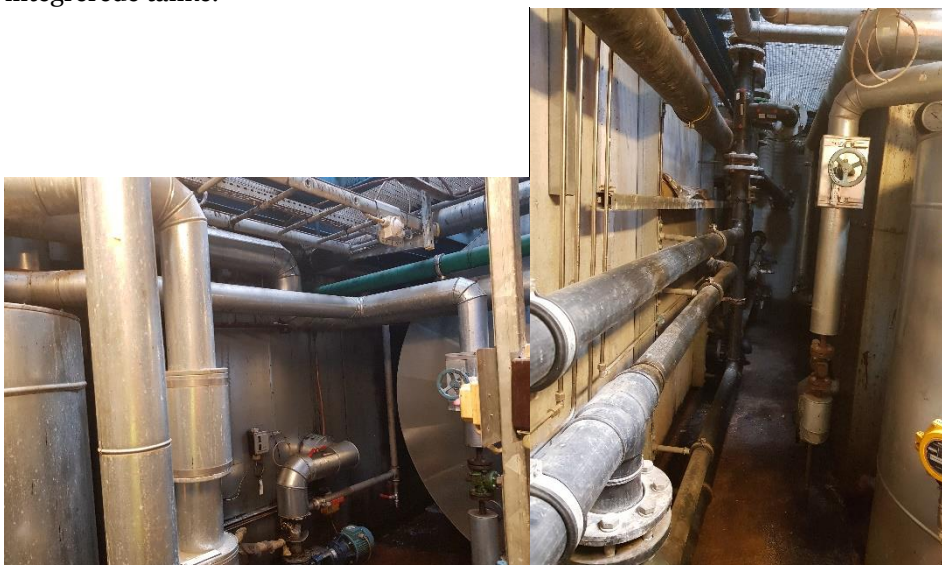
Der efterfølgende sendt oversigt over smørelietanke, både fritstående tanke og integrerede tanke.

Der vil blive ført tilsyn med olietanke efter olietankbekendtgørelsen på et senere tilsyn. Integrerede tanke skal reguleres via vilkår i revurderingen.
