Tilsynsrapport til offentliggørelse

Virksomheder
J.nr. MST-1272-02098
Ref. PRECH
Dato: 7.november 2018

Virksomhedens navn	Vestfyns Affalds og Deponeringsanlæg I/S
Virksomhedens adresse	Bogensevej 89, 5500 Middelfart
CVR nummer	33540558
Virksomhedstype	5.4 Deponeringsanlæg >10 t/dag eller kap. >25.000 t
Tidspunkt for tilsynet	14.09.2018
Baggrunden for tilsynet	Basistilsyn
Varsling af tilsynet	23. august 2018
Deltagere fra virksomheden	Poul Erik Fuglsang, Morten Bang-Møller
Øvrige deltagere	
Tilsynet udført af	Preben Christophersen, Mette Søe Henriksen
Tilsynet omfattede	Tilsyn med: <ul style="list-style-type: none">- Boringer og afdækning på deponeringsanlægget- Årsrapport 2017
Materiale udleveret

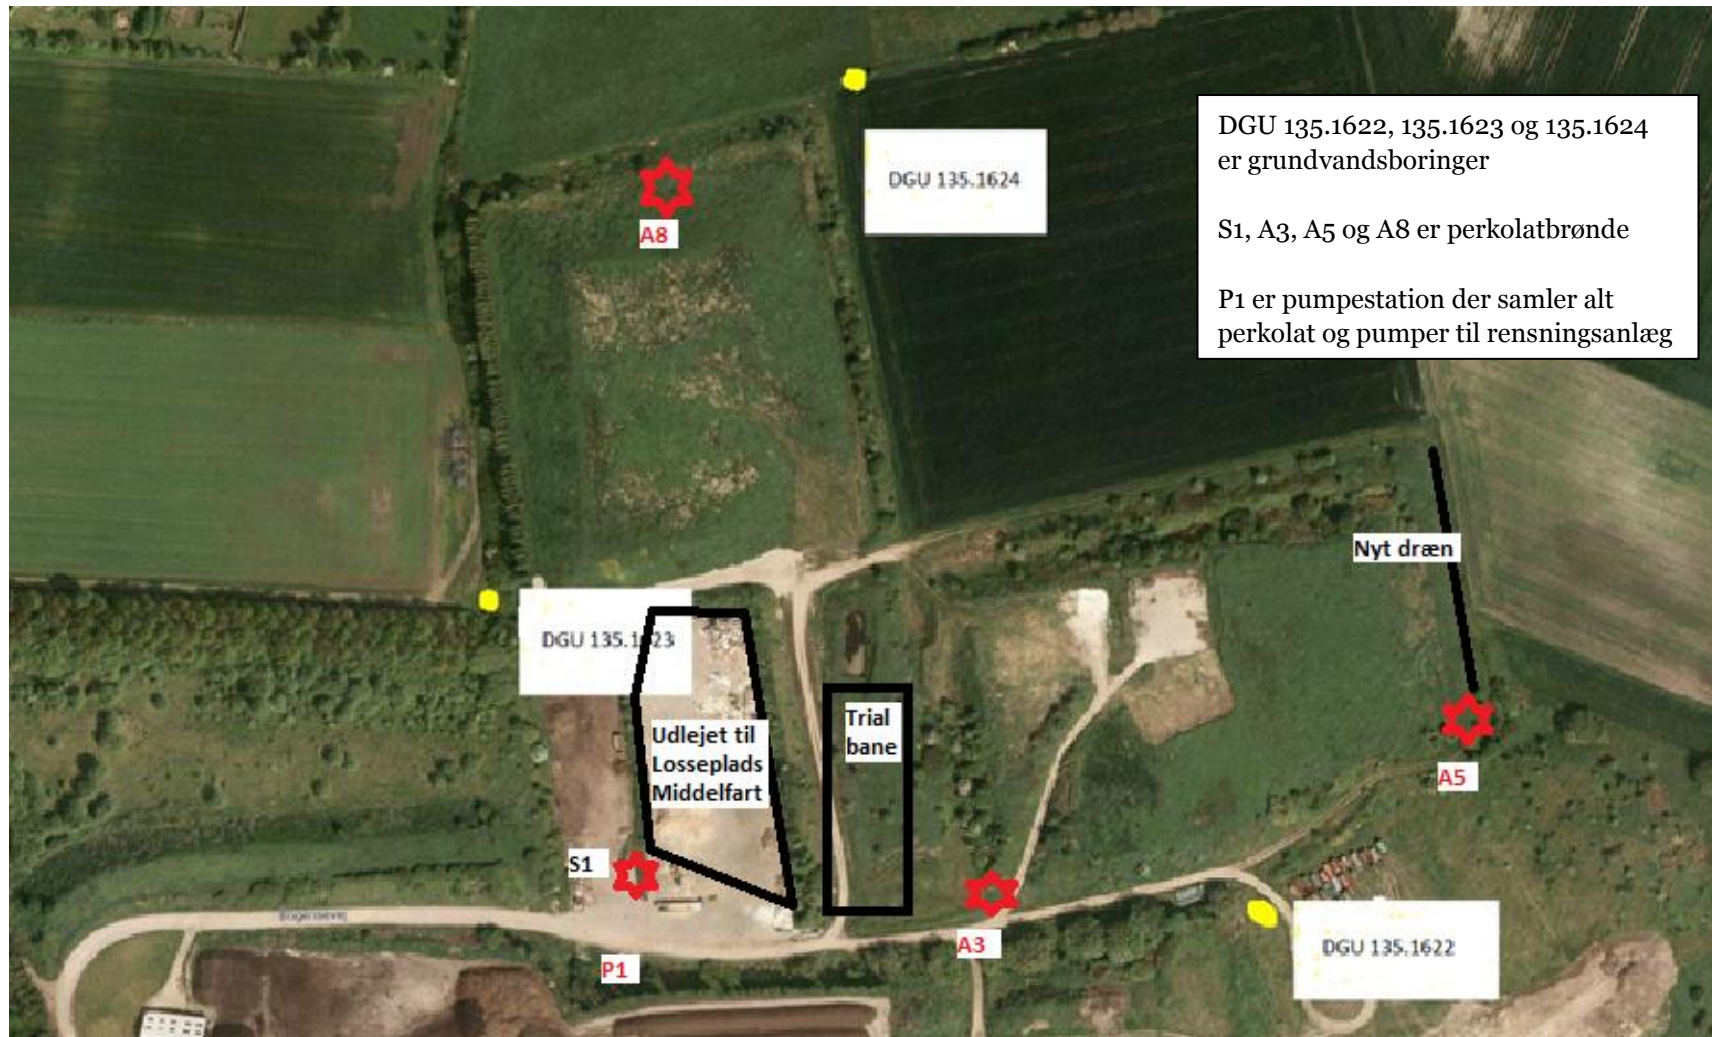
Kort over Vestfyns Affalds- og Deponeringsanlæg (nedlukket deponeringsanlæg) med DGU grundvandsboringer, perkolatbrønde og pumpestation
