Tilsynsrapport til offentliggørelse

Virksomheder
J.nr. 2019 - 1677
Ref. MOKLH/INLTH
Dato: 06.07.2021

Virksomhedens navn	Miljøanlæg Trynbakke
Virksomhedens adresse	Trynbakkevej 5, 9881 Bindslev
CVR nummer	23264757
Virksomhedstype	5.4 Deponeringsanlæg >10 t/dag eller kap. >25.000 t
Tidspunkt for tilsynet	20. maj 2021
Baggrunden for tilsynet	Basistilsyn
Varsling af tilsynet	Varslet ved mail af 23. april 2021
Deltagere fra virksomheden	Thomas Thomsen og Kalle Jørgensen
Øvrige deltagere	Ingen
Tilsynet udført af	Inge Lise Therkildsen og Monica Klitgaard Hansen
Tilsynet omfattede	Tilsyn med anlægget og gennemgang af vilkår i gældende miljøgodkendelser.
Materiale udleveret	Der blev ikke udleveret materiale ved tilsynet.

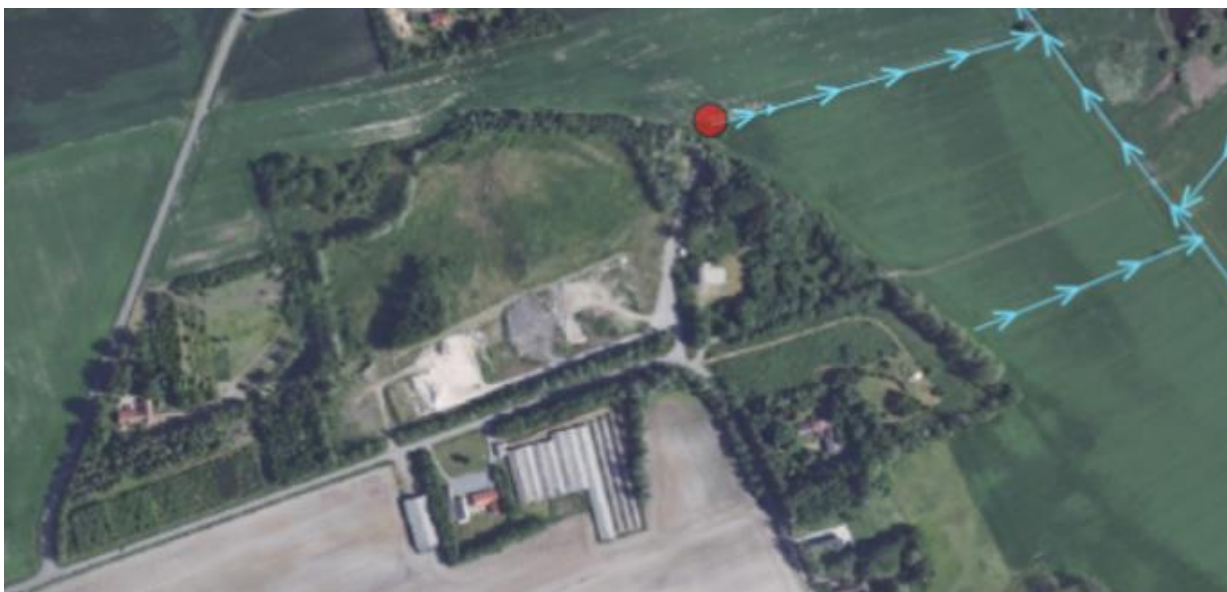
Billede 6. Rød prik markerer tilsynspunktet. Ortofoto sommer 2020.

Der blev ført tilsyn med udledning af dræn- og overfladevand til grøft med afledning til Tryn Å (PS4 jf. årsrapporten). Der kunne ved tilsynet konstateres lidt skumdannelse lige ved udløbet, men ingen sand-/slamaflejringer eller oliefilm. Grøften er tydeligt rødfarvet af okker.
