Tilsynsrapport til offentliggørelse

Virksomheder
J.nr. 2019 - 1899
Ref. SAGAR/MAIBR
Dato: 4. juli 2022

| Virksomhedens navn | A/S Affaldsdeponi af 1/8-1990 |
| Virksomhedstype | 5.4 Deponeringsanlæg >10 t/dag eller kap. >25.000 t |

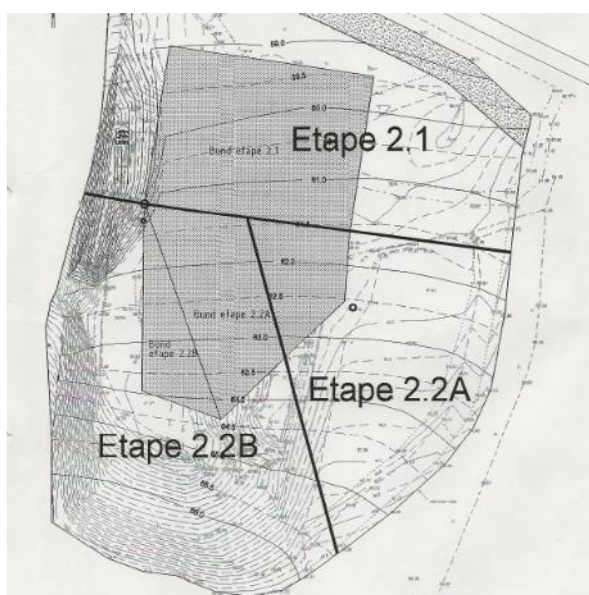
Skitse af 1.7.2002 over enhedernes placering (top og bund)

Ved tilsynet blev inddeling af etaper drøftet ud fra skitsen, som hvert år medsendes årsrapporten for deponiet. Deponiet har efter tilsynet fremsendt en skitse, der viser den

korrekte inddeling mellem etaperne på deponiet, som det blev rapporteret efter slutafdækningen, se nedenfor.
