Roskilde
J.nr. MST-1272-00847
Ref. joriv/loped
den 21. december 2011

REVURDERING AF EGENKONTROLLEN

For: Slaggedepot på Slaggevej i Vestskoven

Egenkontrolvilkår til driften af slaggedepotet og monitoring på grundvand og perkolat.

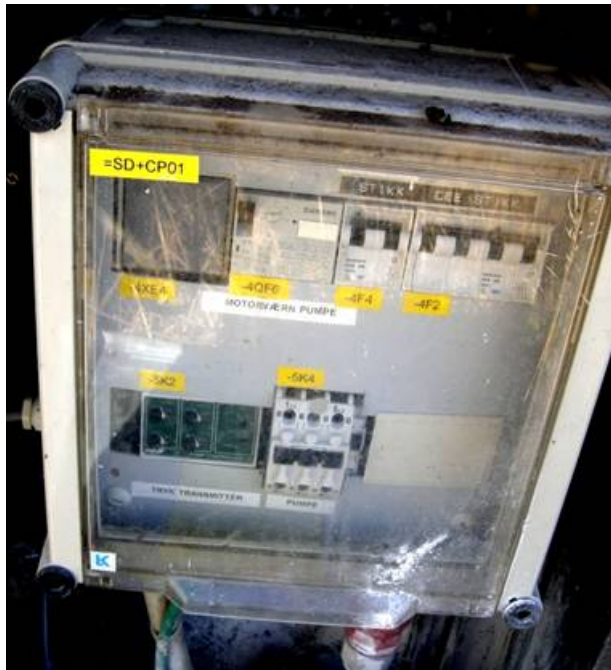
Figur 3.5 Lokal styretavle for pumpe CP1

Lokaltavlen er etableret i forbindelse med etablering af buffertanken i 2005, og har fungeret uden problemer.

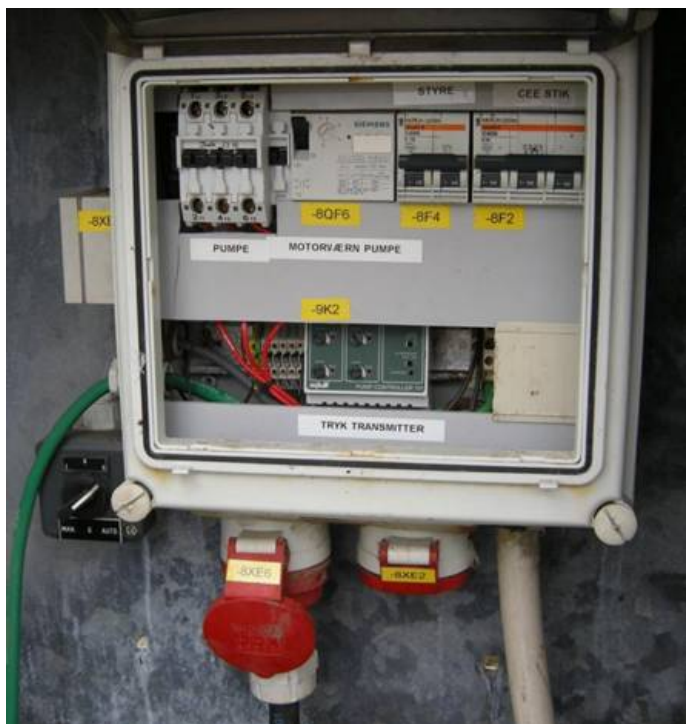
Figur 3.16 Lokal styretavle for pumpe CP3

Lokaltavlen er etableret i forbindelse med etablering af buffertanken i 2005, og har siden fungeret uden problemer.

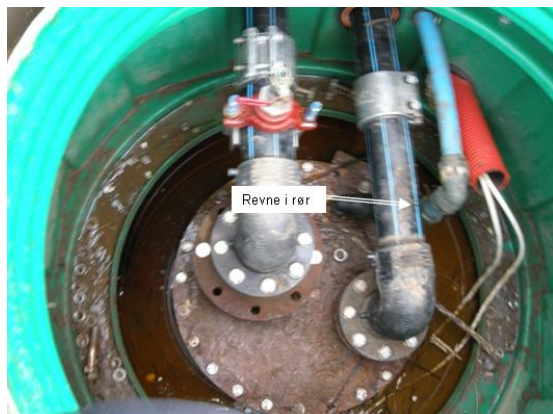
Figur 3.18 Rørdedføringer på sydlige dæksel på buffertank.

Under inspektionen blev observeret en revne (fra en savklinge) i toppen af fællesafløbsledningen, hvorfra perkolat løb ud og lagde sig oven på tanken i starten af pumpningen fra depot 3.

Driftspersonalet oplyste, at kontraventilen for enden af sugerøret for TP02 med jævne mellemrum bliver blokeret af kalklignende aflejringer fra bunden af tanken, således at væsken i sugerøret fra TP02 til tanken ved hævertvirkning suges tilbage til buffertanken efter tømning af tanken. Dette hindrer TP02 at suge an, når tanken igen skal tømmes til tankvogn, hvilket medfører en tidskrævende spædning af TP02 af tankvognschaufføren, og i værste fald er det nødvendigt at ophale sugerøret fra tanken og rense kontraventilen.

Da kontraventiler på ledninger med stærkt kalkfældende perkolat erfaringsvis er meget sårbare, foreslås etableret en separat ansugningspumpe på sugesiden af TP02 i ventilbrønden, f.eks. bestående af:

- Hurtiglukkende motorventil på pumpens trykrør.
- Ny vacumpumpe med kondensbeholder, som holder pumpen konstant væskefyldt ved en hævertvirkning, f.eks. som vist på Hidrostat-tegning. nr. ANS-KPL, via en ansugningsbeholder på sugesiden af væskepumpen.

- Ændring af styringen af TP02 således, at den nye motorventil åbnes ved start af TP02 og lukkes lige inden pumpestop.

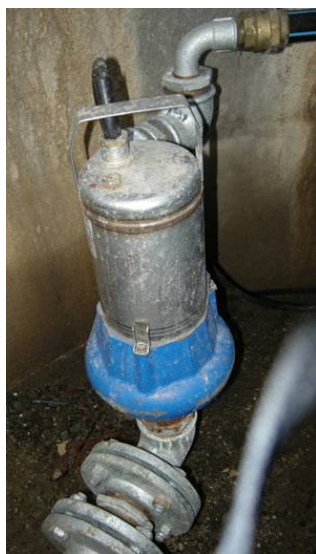
Figur 3.24 Rørtømmepumpe TP 01 i ventilbygværk.

Denne pumpe TP 01 er en Flygt pumpe type DL 45 -11, som generelt har fungeret tilfredsstillende. Pumpen er beskyttet af en si, som vist på figur 3.25.

Pumpen har dog i foråret 2009 haft driftsproblemer på grund af løse kalkaflejringer i pumpehuset.

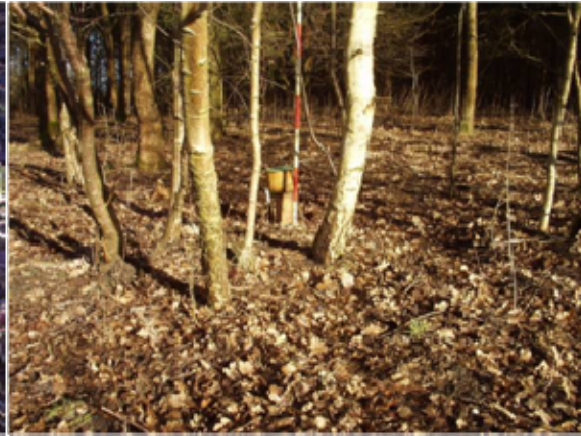
Billede 10 - Boring 3A

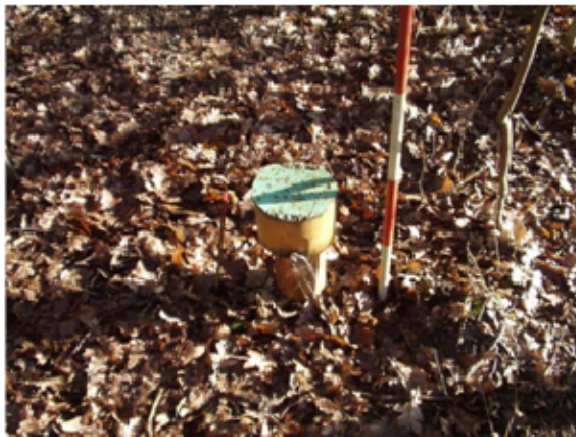
Billede 11 - Boring 3A
