Tilsynsrapport til offentliggørelse

Tilsynsrapport

Virksomhedens navn	Affaldscenter Tandskov
Virksomhedens adresse	Tandskovvej 17 C, 8600 Silkeborg
CVR nummer	31857791
Virksomhedstype	5.4 Deponeringsanlæg (nedlukket og i efterbehandling) K211 Genbrugsplads K212 Oplagsplads for genanvendelige materialer (2 stk) K214 Komposteringsplads K212 Omlaster for dagrenovation og omlaster for genanvendeligt affald K212 Garageanlæg med olietank
Tidspunkt for tilsynet	27. november 2020
Baggrunden for tilsynet	Basistilsyn og kampagnetilsyn med grundvandsboringer
Varsling af tilsynet	13. november 2020
Deltagere fra virksomheden	Erich Beck og Nicolaj Schultz
Øvrige deltagere	-
Tilsynet udført af	Nina Eberhardtzen Hansen
Tilsynet omfattede	Der er udført boringskontrol med grundvandsboringer, tilsyn med udendørs oplag og belægninger samt drift af biaktiviteter, tilsyn med olietanke og oplag.
Materiale udleveret	Pejleresultater for gasbrønde

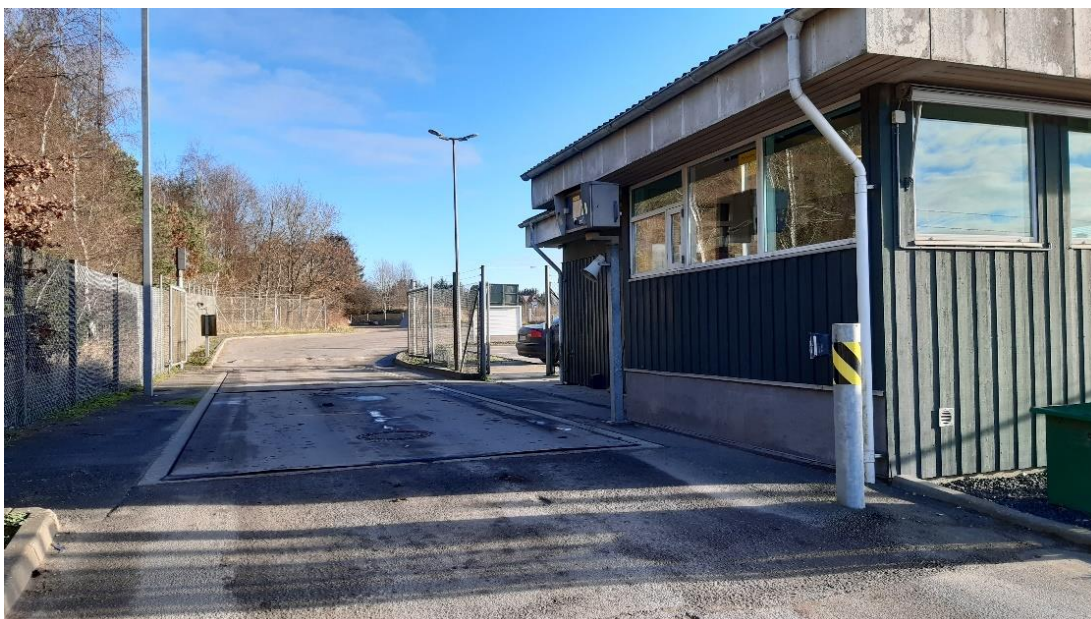
Figur 1. Vejebod.

Al affald i lastbiler, der køres ind på anlægget vejes af i vejeboden (se figur 1), og det samme gør sig gældende ved mængder, der fraføres anlægget.

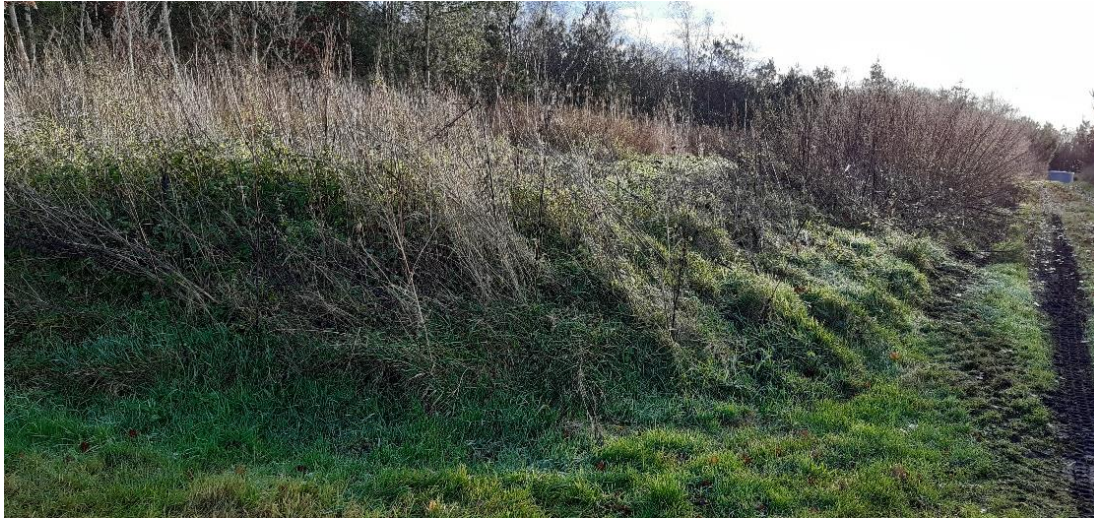
Figur 2. Deponeringsanlæg. Øverst: Biocover i den østlige del af afdeling 4.1. Midterst tv: Vissen plantevækst på biocover. Midterst th: Kampesten samt skilt i hjørne af asbestområde. Nederst: Udsnit af skilt ved asbestområde.

I den østlige del af afdeling 4.1 (se oversigtskort 1) er der udlagt et biocover: et lag af kompost, der har til formål at omsætte og dermed reducere udledningen af metan fra deponeringsenheden (se figur 2, øverst). Biocoveret dækker et område på 10 x 50 meter og er ca. en meter højt. Biocoveret blev etableret i sommeren 2019, og på tilsynet kunne det konstateres, at hele området er bevokset undtagen i den nordlige ende, hvor plantevæksten i et mindre område var visnet ned (se figur 2, midterst tv). Dette kan indikere, at kompostlaget ikke er tykt nok i området. Miljøstyrelsen vil tage forholdet op i det kommende tilsyn.

På deponeringsanlæggets afdeling 1b og 4.1 (se oversigtskort 2) er der deponeret asbest. Der er i revurderingsafgørelsen fastsat vilkår om afmærkning af de områder, hvor der er deponeret asbest. Anlægget har lagt kampesten i det der udgør hjørnerne af asbestområderne og ved siden af hvert af områderne, er der et skilt som viser en rød markering for hvert hjørne/kampesten (se figur 2, midterst th og nederst).

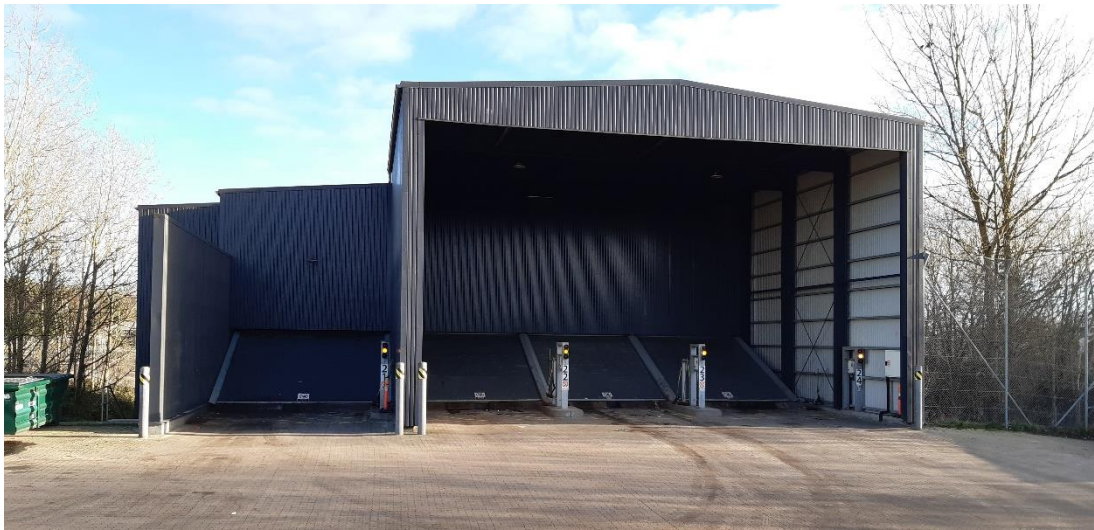
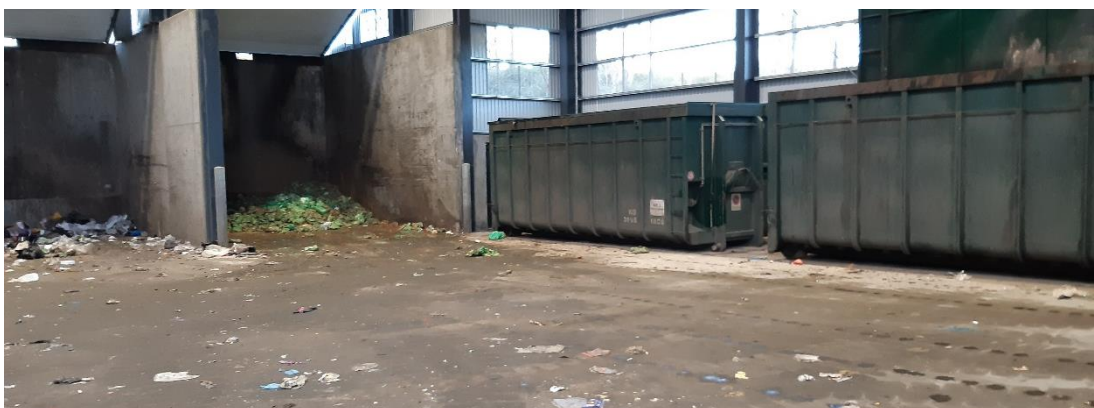
I sorteringshallen håndteres der madaffald, samt blandet restaffald til forbrænding (se figur 3 øverst). Silkeborg kommune har udleverer grønne poser til madaffald, så denne fraktion kan let adskilles fra det andet affald (se figur 3, nederst). Der var hul i gummilisten ind til hallen (se figur 3, midterst), hvormed der er mulighed for at rotter mv kan trænge ind i hallen. Miljøstyrelsen henstiller til Silkeborg Affald og Genbrug, at listen hurtigt muligt repareres.

Figur 3. Omlastestation til dagrenovationslignende materiale. Øverst: Sorteringshallen udefra. Midterst: Hul i gummilisten på porten til hallen. Nederst: Sorteringshallen. De grønne poser indeholder madaffald køres til biogasanlæg, mens det resterende affald køres til forbrænding.

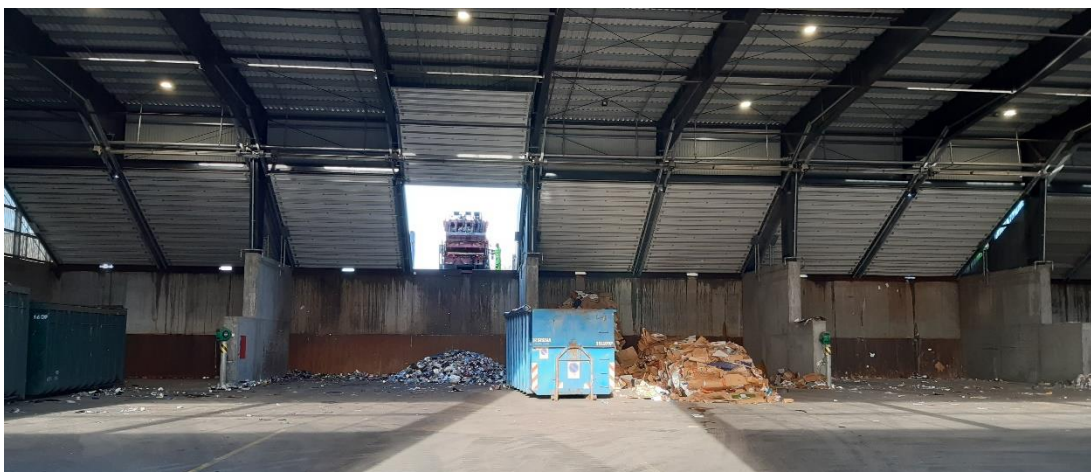
Figur 4. Hal til sortering af genanvendeligt affald.

På Affaldscenter Tandskov er der etableret en ny hal til sortering af genanvendeligt affald, som har været i drift siden foråret 2019. Her omlastes papir, glas, jern og metal, pap, småt brændbart, flamingo og lignende, som er indsamlet via den kommunale indsamlingsordning fra private husstande (se figur 4). Silkeborg Affald og Genbrug ønsker dog stadig at kunne have oplag af fortrinsvis de tunge fraktioner på den tidligere forsoringsplads og på oplagspladsen til genanvendeligt affald.

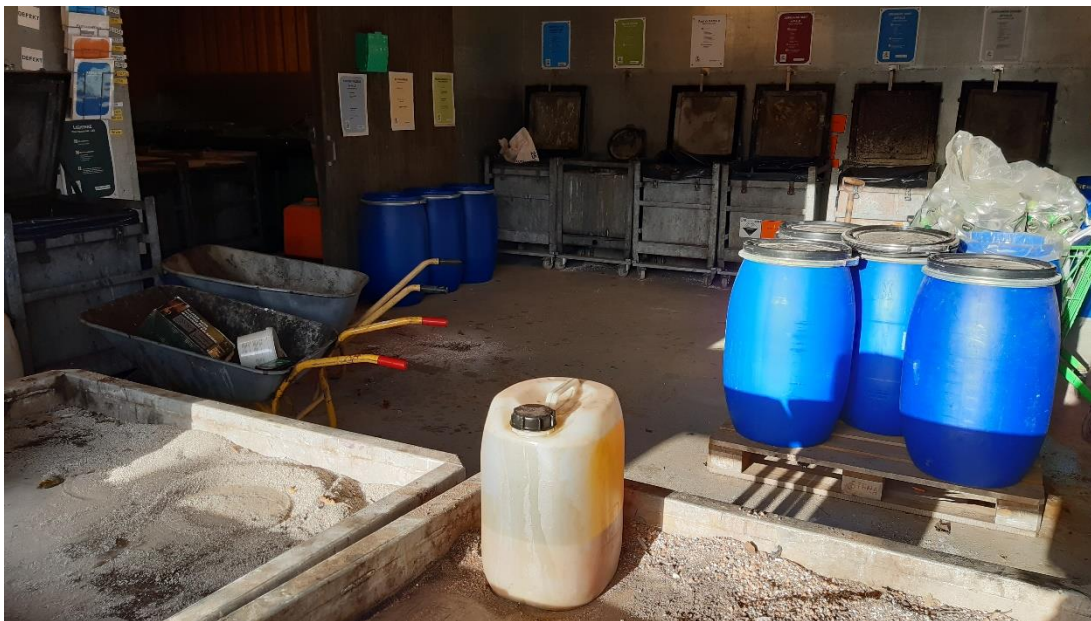
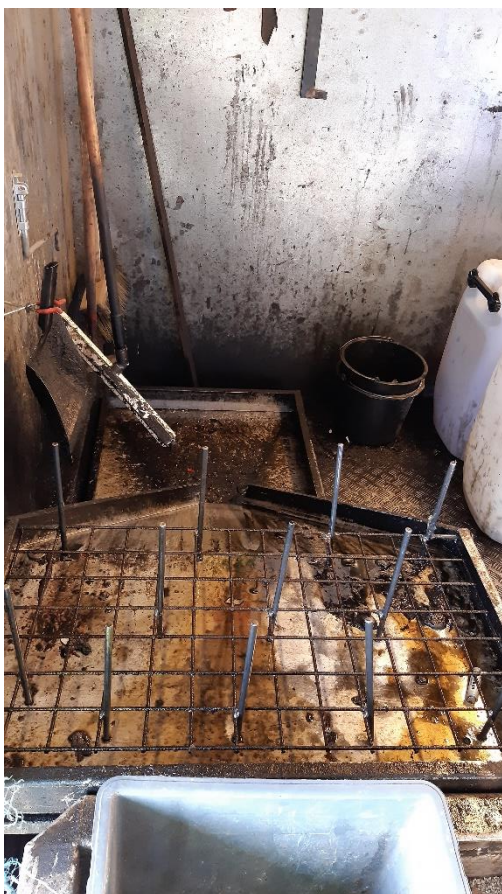
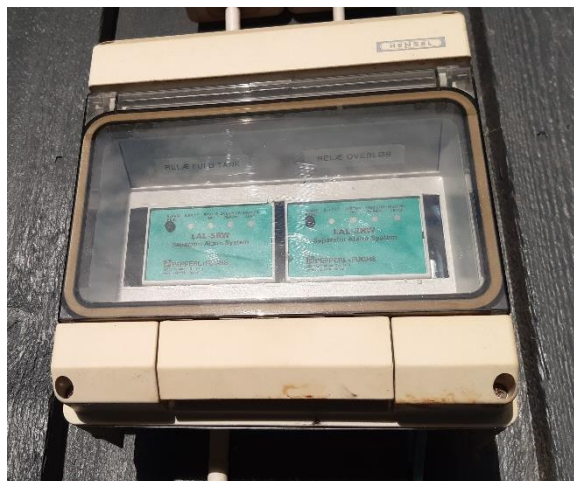
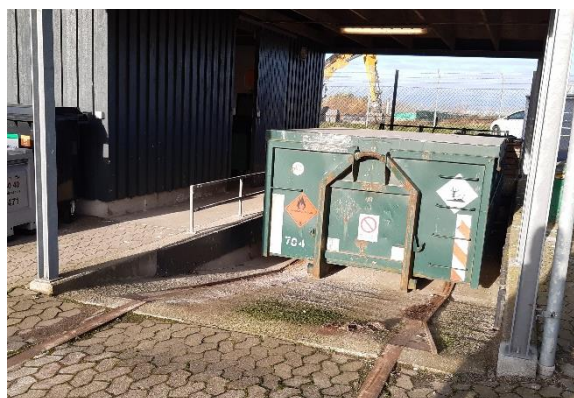
I tilknytning til genbrugspladsen er en bygning til oplag af forskellige former for farligt affald, som indleveres af kommunens borgere. Gulvet i bygningen udgør en tæt belægning i form af beton. Der var skilte med angivelse af tilladte fraktioner til de forskellige beholdere. Bygningen kan låses af. Container med malerester er placeret i en betongrube og under tag. Spildolie hældes i en spildbakke, som leder til en glasfibertank på 1.500 L, der står under gulvet i en grube af beton. For at tilse tanken og selve gruben, skal et par køreplader fjernes. Affaldscenter Tandskov har installeret alarm på både tank og grube. En alarm (lys) vil indikere, når tanken er ved at være fuld, og når tanken er løbet over. Alarmen er placeret på væggen udenfor porten til bygningen for farligt affald, og tjekkes dagligt ved arbejdsstart.

Figur 5. Bygning til farligt affald. Øverst: Kig ind i bygningen. Nederst tv: Bakke og tragt til spildolie. Sump er placeret under kørepladen. Midterst th: Alarm udenfor porten til bygningen til farligt affald. Nederst th: container til malerester.

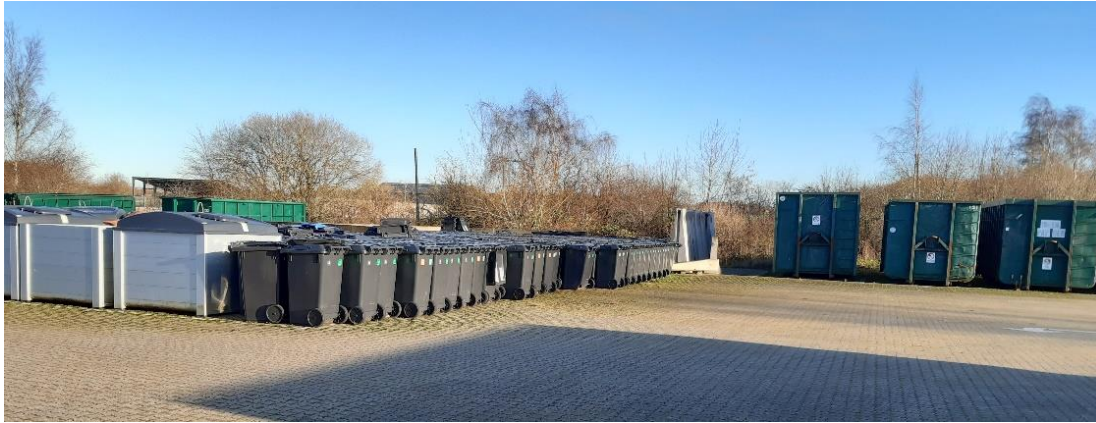
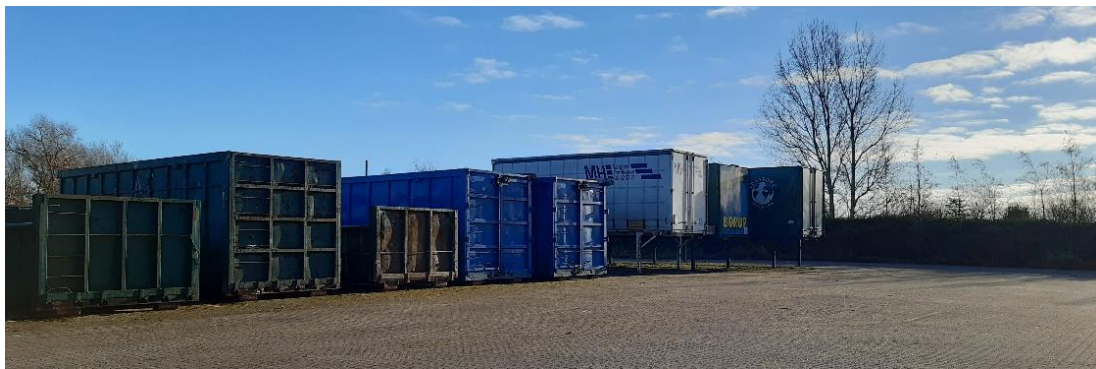
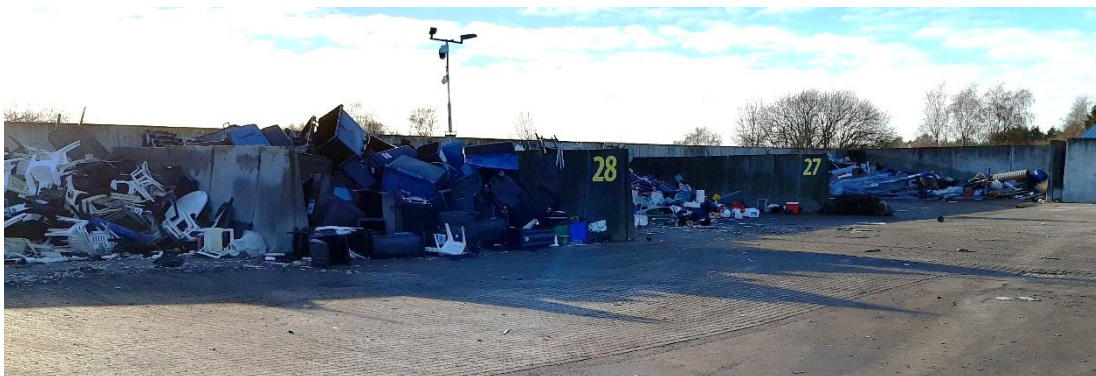
Figur 7. Containerplads og plads til tunge fraktioner af genanvendeligt materialer. Øverste to billeder: Containerplads. Tredje billede: Oplag af tunge fraktioner genanvendeligt affald. Nederste billede: Oplag af gips under halvtag.

Pladsen er etableret oven på deponiets afdeling 1B (se oversigtskortene 2 og 3). Pladsen er indrettet delvist med belægningssten (under båse) og delvist med asfalt (køreområde). Der er afløb på pladsen til afledning af overfladevand, og det antages, at vandet nedsives i faskiner under belægningen og videre ned igennem det underliggende deponi. På tilsynet blev der oplagret forskellige større plastfraktioner (se figur 7, tredje billede). Belægningen var i fin stand.

I forlængelse af pladsen og i et lavere niveau oplagres der gips under et halvtag (se figur 7, nederst). Tilkørsel til pladsen sker fra vest. På tilsynet lå dele af gipsoplaget uden for halvtaget. Silkeborg Affald og Genbrug har oplyst at overfladevand fra pladsen løber til faskine og nedsiver til afdeling 1B. Silkeborg Affald og Genbrug skal sørge for at holde oplaget under halvtaget, så mængden af påvirket overfladevand reduceret mest muligt.

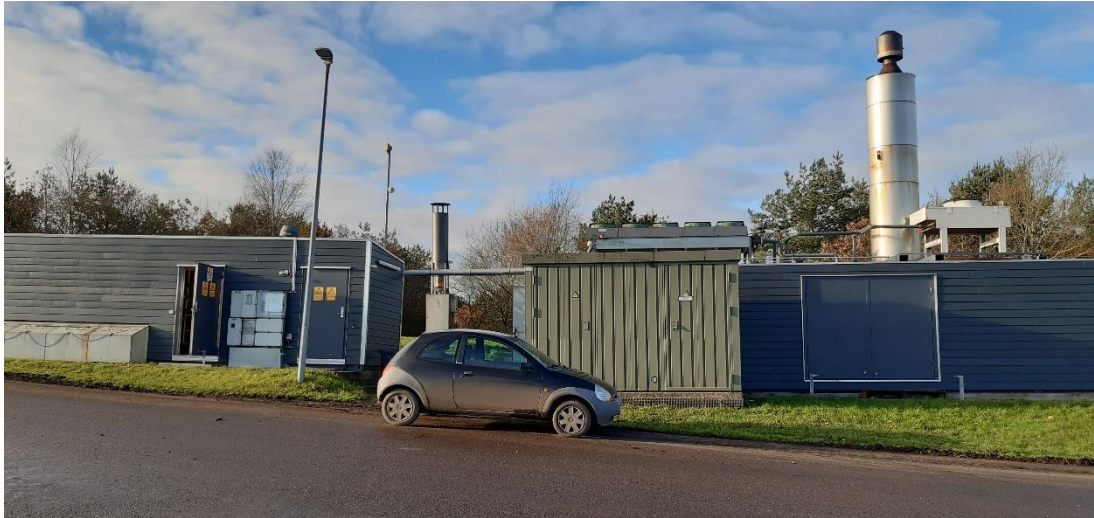
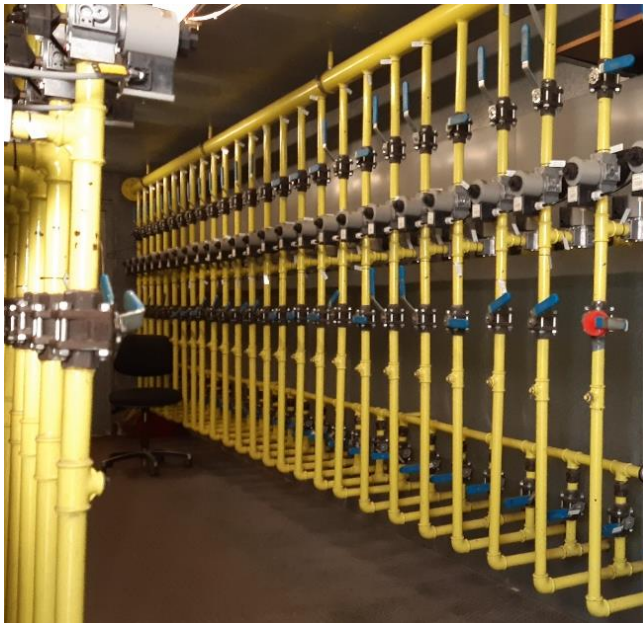
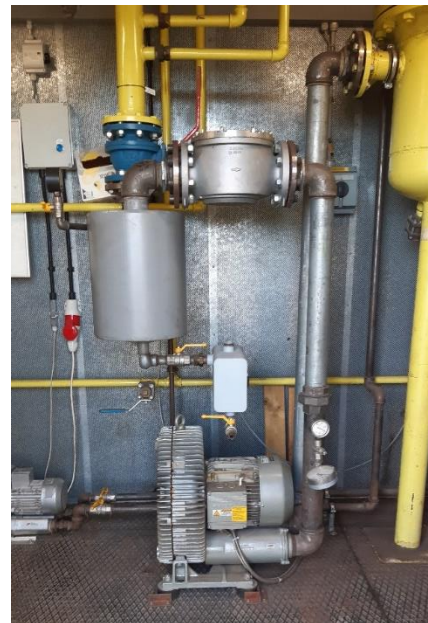
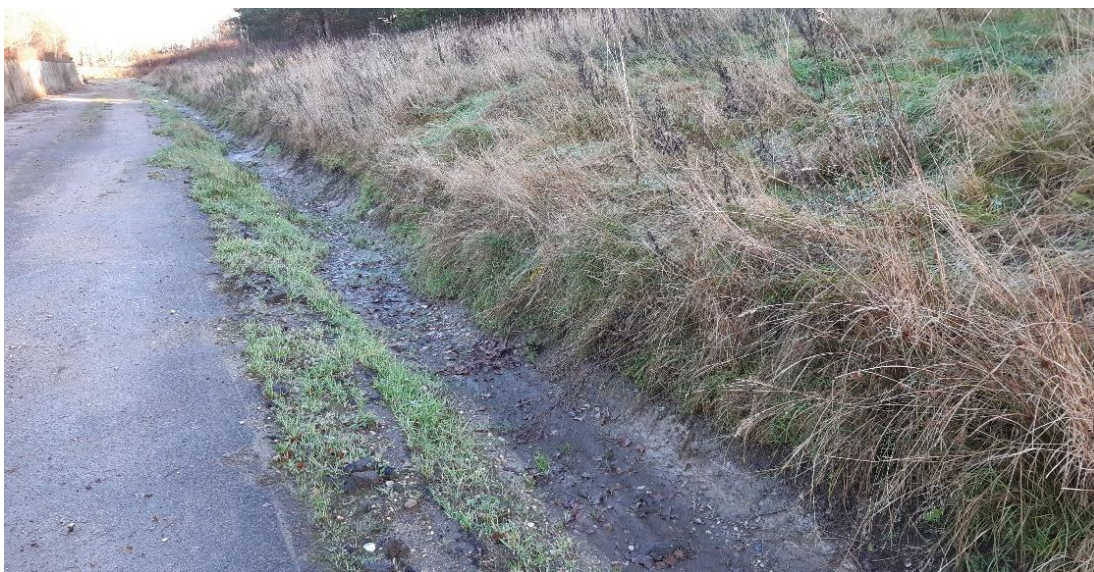
Figur 11. Gasanlæg. Øverst: Bygninger indeholdende gasanlæg. Midterst tv: stik fra de forskellige gasledninger. Midterst th: Gaspumpe. Nederst: Gasdræn ved grøft vest for afd. 1B.

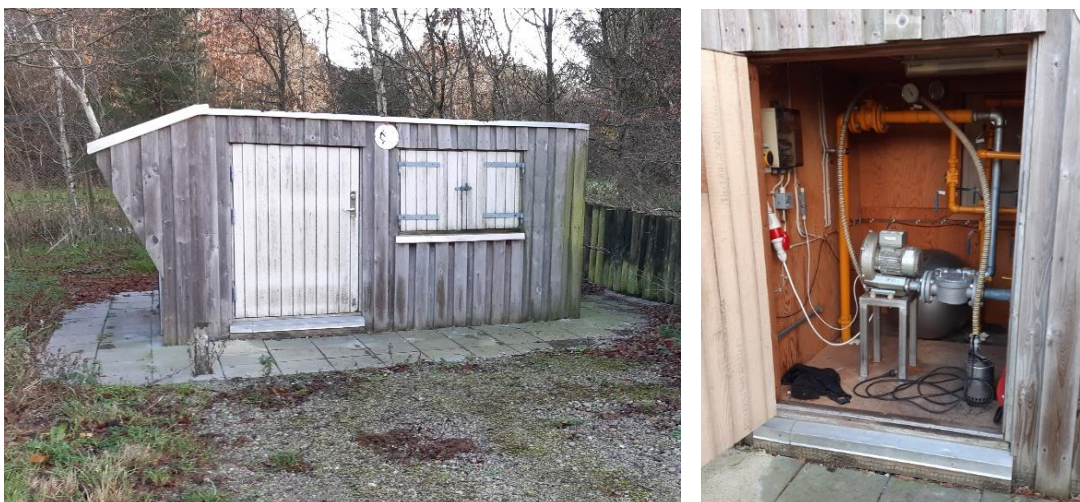
Lige ved siden af biocoveret på afd. 4.1 er et anlæg til gasafværge placeret (se figur 12). Der sker gasafværge langs med nabogrunden, matr. 1d Tandskov, Serup. Gas suges op og ledes til biocoveret, da der ikke er nok gas til indvinding.

Figur 12. Gasafværg: Afværgeanlæg. Tv: bygning set udefra. Th: pumpe og andre installationer.

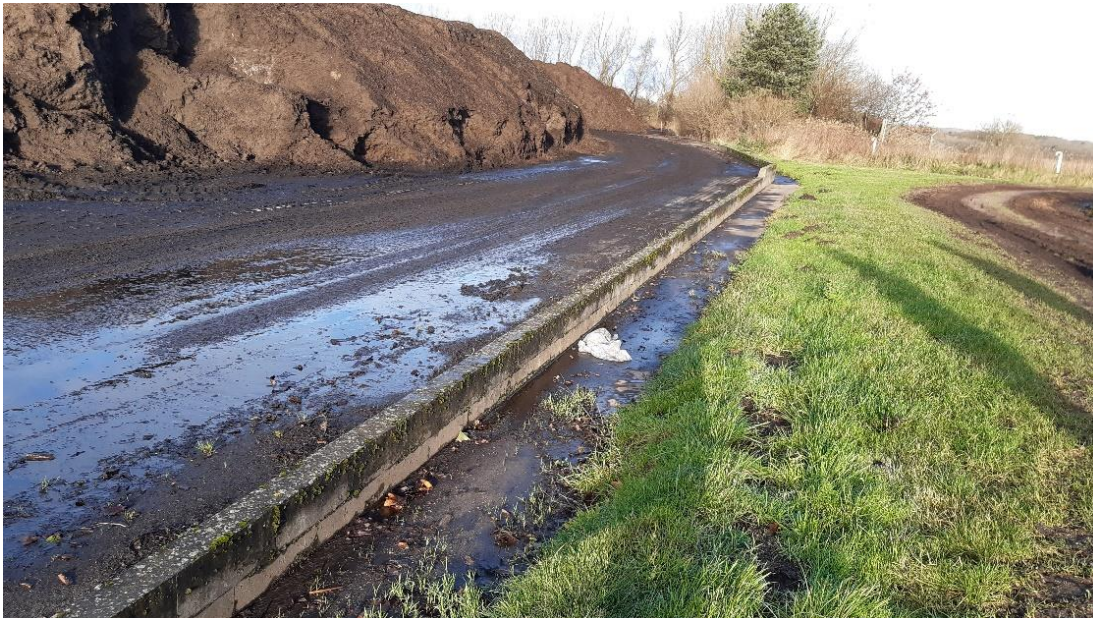
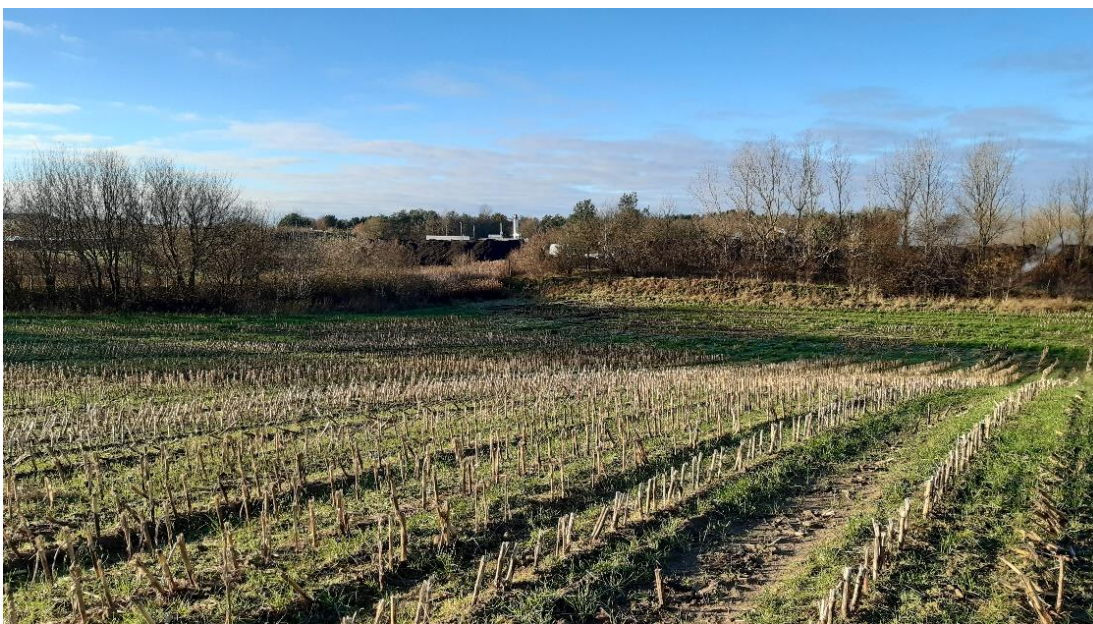
Figur 14. Nedsivning af almindeligt belastet overfladevand fra vejen til komposteringspladsen. Øverst: Opkant mellem komposteringsplads og grøften, som leder vand fra vejen til nedsivning. Nederst: Overfladevand fra vejen til komposteringspladsen nedsives i hjørnet af marken øst for komposteringspladsen.
