Tilsynsrapport til offentliggørelse

Tilsynsrapport

Virksomhedens navn	Affaldscenter Tandskov
Virksomhedens adresse	Tandskovvej 17 C, 8600 Silkeborg
CVR nummer	31857791
Virksomhedstype	5.4 Deponeringsanlæg >10 t/dag eller kap. >25.000 t
Tidspunkt for tilsynet	16. maj 2023
Baggrunden for tilsynet	Basistilsyn
Varsling af tilsynet	13. marts 2023
Deltagere fra virksomheden	Nikolaj Schultz, Steffan Vaaben og Jørgen Bistrup
Tilsynet udført af	Louise Bjerregaard Madsen og Nina Eberhardsten Nadzieja
Tilsynet omfattede	1. Kontrol med overholdelse af vilkår 2. Kontrol med oplag og belægninger 3. Anlæggets sikring af tilstrækkelig bortledning af perkolat fra deponiet 4. Drift og indretning af biocover, herunder afklaring af behov for afledning af vand fra en drænbrønd i tilknytning til biocoveret.
Materiale udleveret	Analyser på vand fra biocoveranlægget

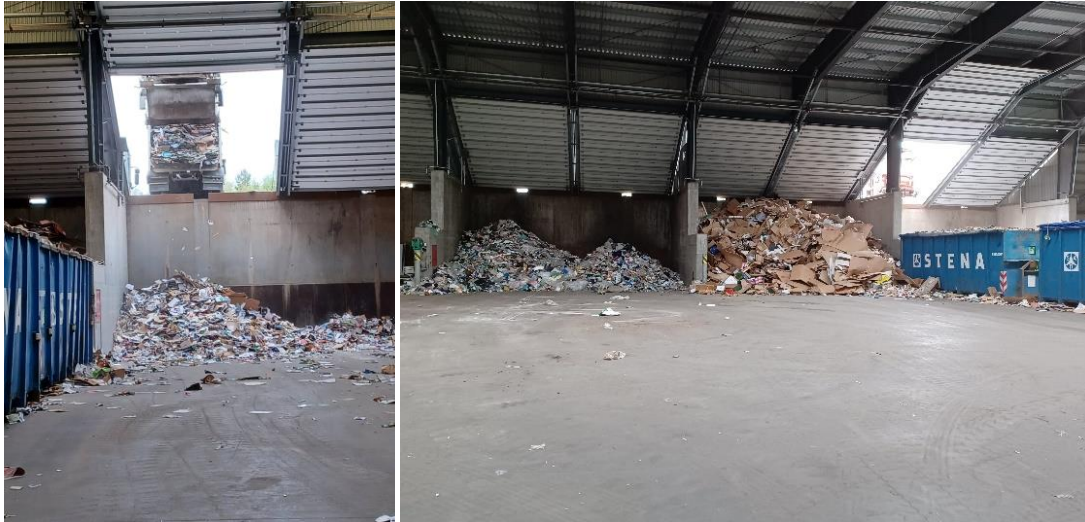
Figur 4 Omlastehal til genanvendeligt affald.

Ligesom hallen til dagrenovation og restaffald, er hallen til genanvendeligt affald videoovervåget, og der kører grab til efter behov, når båsene er ved at være fyldte. I hallen var der også et mindre oplag af områdeklassificeret jord, som afventede analyser. Miljøstyrelsen har i mail af 29. april 2021 oplyst Silkeborg Genbrug og Affald A/S om, at såfremt de ønskede oplag af jord til kartering i hallen, så ville det kræve en tillægsgodkendelse.

16-06-2023	Indskærpelse	Det indskræpes iht. § 33 i Miljøbeskyttelsesloven at der ikke oplagres jord til kartering i hallen til genanvendeligt affald. Jorden må oplagres i de containere, som har fået godkendelse hertil ovenpå den nedlukkede etape 2.

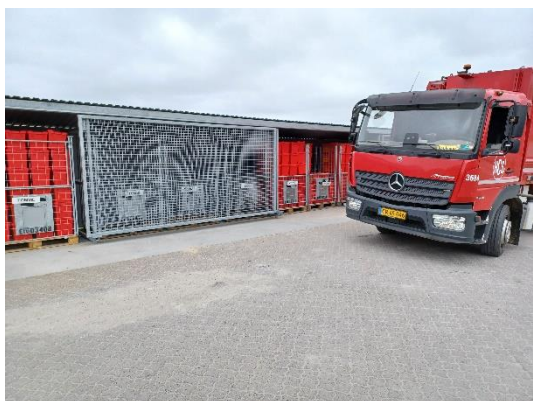
Figur 5 Oplag af kasser til farligt affald under aflåseligt halvtag.

Affaldscenter Tandskov fik i 2022 tilladelse til at have et midlertidigt oplag af husstandsindsamlede miljøkasser med indhold af farligt affald indsamlet fra husstandene. Miljøkasserne afleveres af skraldemændene i tremmebure, der står under et halvtag ovenpå en spildsump. Der kan trækkes gitter foran oplaget, som kan aflåses. Miljøkasserne afhentes af en godkendt transportør, som kører miljøkasserne videre til et godkendt modtageanlæg, som åbner og sorterer indholdet i kasserne.
