Tilsynsrapport til offentliggørelse

Virksomheder
J.nr. MST-1272-01936
Ref. Tisch/Loped
Dato: 05.02.2020

Virksomhedens navn	Ubberup Losseplads
Virksomhedens adresse	Holbækvej 169, 4400 Kalundborg
CVR nummer	29189595
Virksomhedstype	5.4 Deponeringsanlæg >10 t/dag eller kap. >25.000 t
Tidspunkt for tilsynet	12. september 2019
Baggrunden for tilsynet	Basistilsyn
Varsling af tilsynet	25. marts 2019
Deltagere fra virksomheden	Jørgen Philipsen (JP) – tilsynsførende i affaldsteamet, Kalundborg Kommune
Øvrige deltagere	-
Tilsynet udført af	Tina Schmidt og Lone Grunnet
Tilsynet omfattede	Generel besigtigelse Monitering af grundvand og perkolat Boringskontrol
Materiale udleveret	-

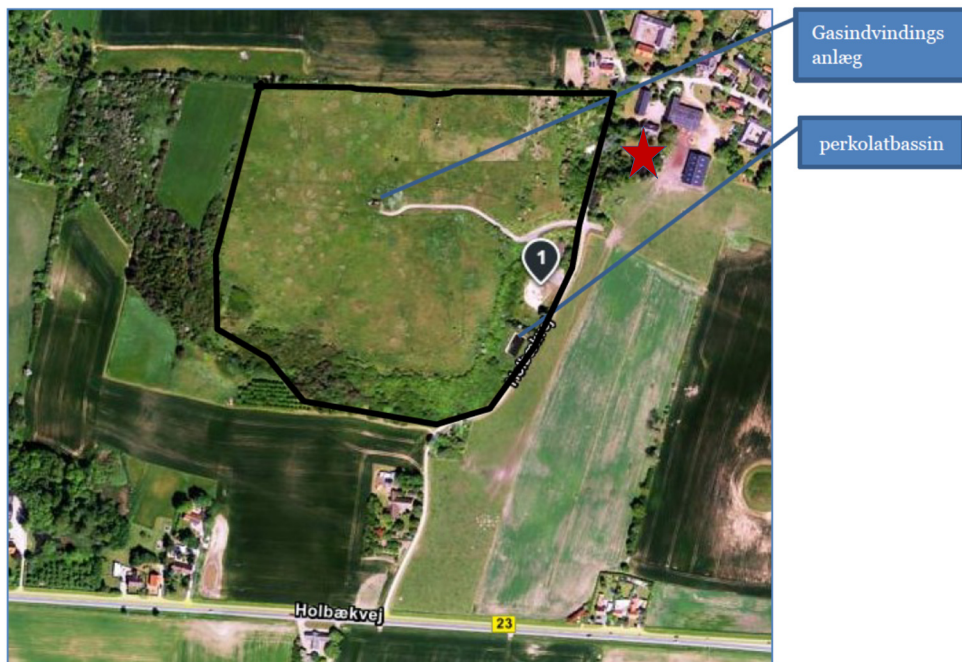
*Fig. 1 Omtrentlig afgrænsning af Ubberup Losseplads
Rød stjerne angiver omtrentlig placering af besigtiget monitoringsboring*

På tilsynet blev der kun fundet én af deponiets moniteringsboringer, se fig. 1. Boringen var aflåst, og der var ikke medbragt nøgler, så den kunne inspiceres yderligere. Boringen var beskyttet af en ydre betonring, se fig. 6. Boringen var ikke forsynet med skilt med nummer, men antages at være den, der i *"Vilkårsændring i miljøgodkendelse af 16. august 1985 til Ubberup Losseplads, Kalundborg Kommune. 10. april 1995, Vestsjællands Amt"* benævnes "ny boring" eller "boring 7". Boringen kunne ud fra placeringen ikke findes i Jupiter-databasen. Lossepladsens boring nr. 5 blev ikke fundet på tilsynet.
