## Tilsynsrapport til offentliggørelse

Virksomheder  
J.nr. 2019 - 2085  
Ref. PALET  
Dato: 22. juli 2022

Virksomhedens navn	Seest losseplads
Virksomhedens adresse	Vranderupvej, 6000 Kolding
CVR nummer	29189897
Virksomhedstype	5.4 Deponeringsanlæg >10 t/dag eller kap. >25.000 t
Tidspunkt for tilsynet	21.06.2022
Baggrunden for tilsynet	Basistilsyn
Varsling af tilsynet	19. maj 2022
Deltagere fra virksomheden	Marie Frøsig Ammitzbøll, Kolding kommune, Redux – Affald og genbrug  Hans-Henrik Clausen Dansk Miljørådgivning A/S (DMR)
Øvrige deltagere	
Tilsynet udført af	Patrik Leth Flyttov Jørgensen
Tilsynet omfattede	Fysisk gennemgang af deponiet Opfølgning på handlingsplan for kompostbed Opfølgning på handlingsplan for overdækning ved skred Opfølgning på stillestående overfladevand Opfølgning på indskærpelser
Materiale udleveret

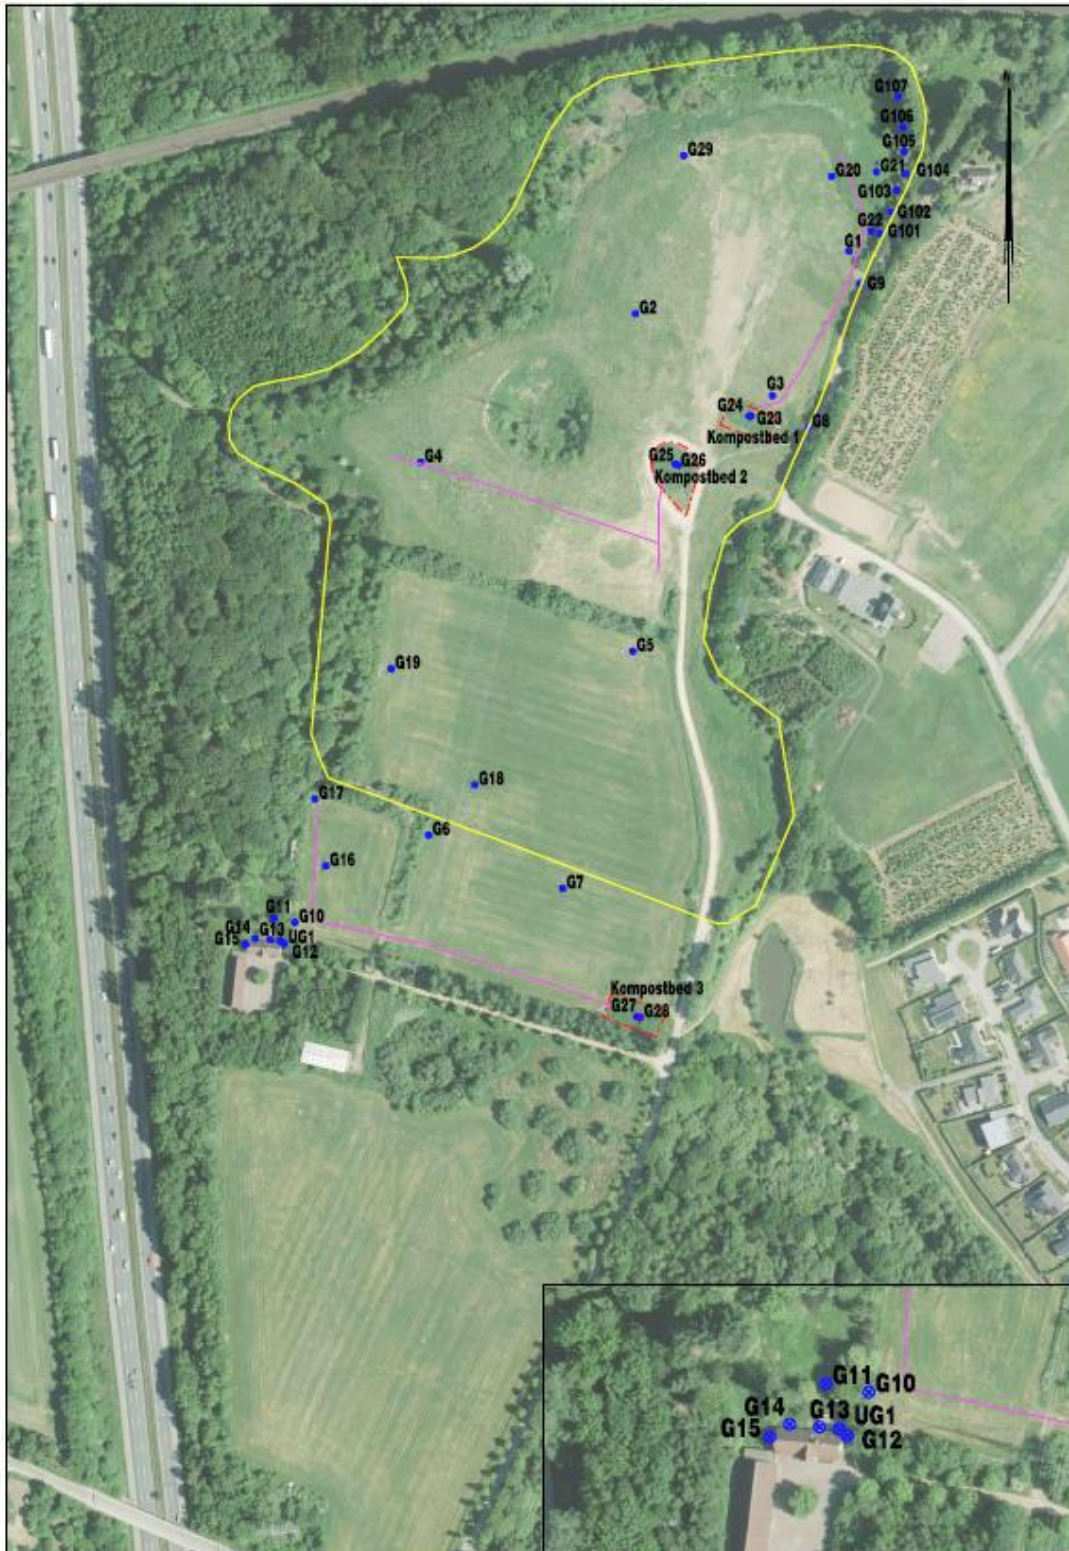
Seest Iosseplads			
Kort over gasmoniteringsboringer			
J. 3190785	Mål 1:2500	Sign.	Projekt: 1. udg. 2010
<b>LandSyd</b> LANDINSPEKTØRER		ADALEN 13 A, ØKARRE VESJEN, TLF: +45 76 36 35 22 MAIL: VEJEN@LANDSYD.DK	BY AD
		PLAN NR. 2	KORTBLAD NR. 1
Kontorer: Aabenraa • Esbjerg • Grindsted • Tønder • Vardø • Vejle

Bemærkelsesværdigt er, at effektivitetsgraden af kompostbed 1 umiddelbart er stigende, da en større del bliver omsat fra methan hvert år siden retableringen i 2017. Der er dog fortsat store mængder methan i gasboringerne G4, G6, G16, G17 og G18.
